# 通学路の安全点検対策箇所図／東丘小学校

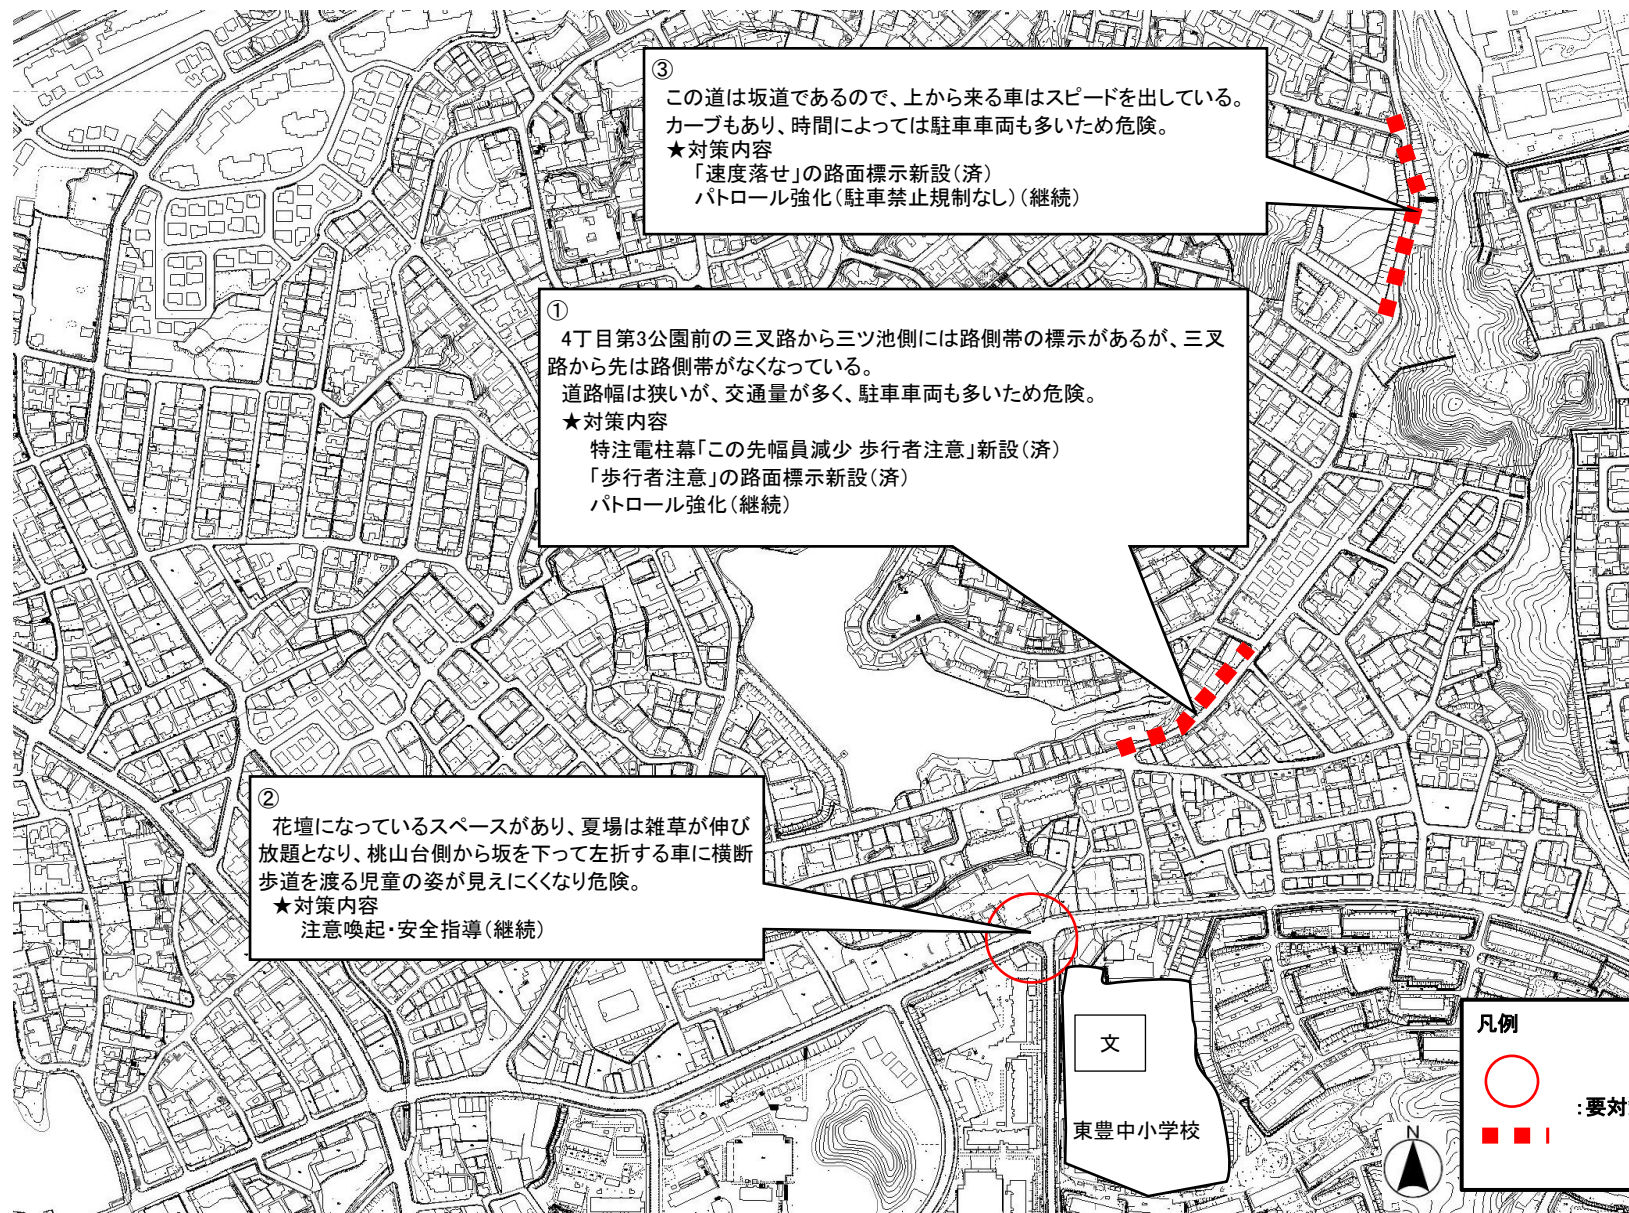
# 通学路の安全点検対策箇所図／東豊中小学校(1)

③  
この道は坂道であるので、上から来る車はスピードを出している。  
カーブもあり、時間によっては駐車車両も多いため危険。  
★対策内容  
「速度落せ」の路面標示新設(済)  
パトロール強化(駐車禁止規制なし)(継続)

①  
4丁目第3公園前の三叉路から三ツ池側には路側帯の標示があるが、三叉  
路から先は路側帯がなくなっている。  
道路幅は狭いが、交通量が多く、駐車車両も多いため危険。  
★対策内容  
特注電柱幕「この先幅員減少 歩行者注意」新設(済)  
「歩行者注意」の路面標示新設(済)  
パトロール強化(継続)

②  
花壇になっているスペースがあり、夏場は雑草が伸び  
放題となり、桃山台側から坂を下って左折する車に横断  
歩道を渡る児童の姿が見えにくくなり危険。  
★対策内容  
注意喚起・安全指導(継続)

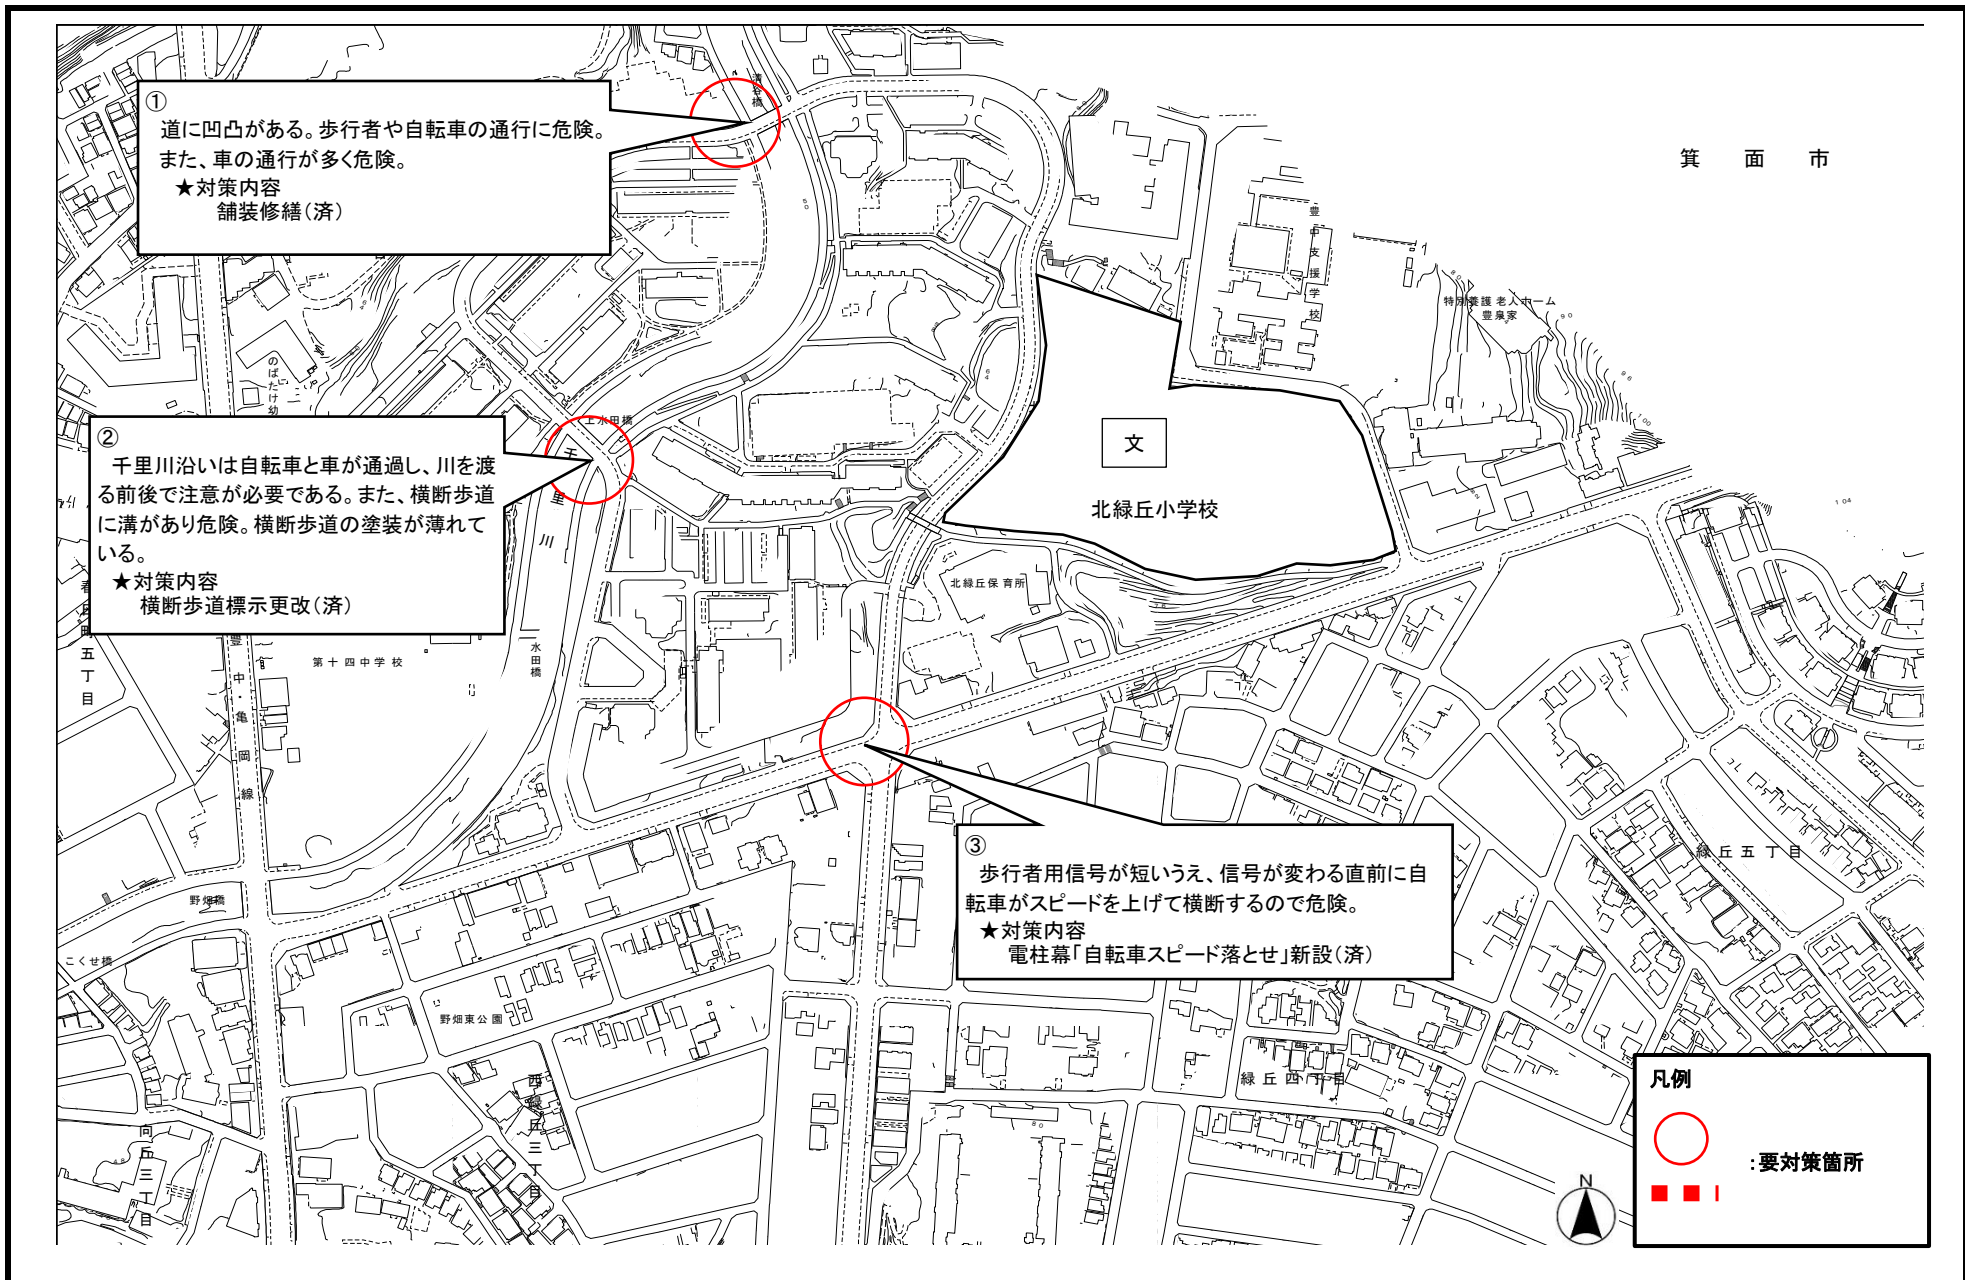
# 通学路の安全点検対策箇所図／北緑丘小学校

①  
道に凹凸がある。歩行者や自転車の通行に危険。  
また、車の通行が多く危険。  
★対策内容  
舗装修繕(済)

②  
千里川沿いは自転車と車が通過し、川を渡る前後で注意が必要である。また、横断歩道に溝があり危険。横断歩道の塗装が薄れている。  
★対策内容  
横断歩道標示更改(済)

③  
歩行者用信号が短いうえ、信号が変わる直前に自転車がスピードを上げて横断するので危険。  
★対策内容  
電柱幕「自転車スピード落とせ」新設(済)
