通学路の安全点検対策箇所図／〈13〉南桜塚小学校(1)

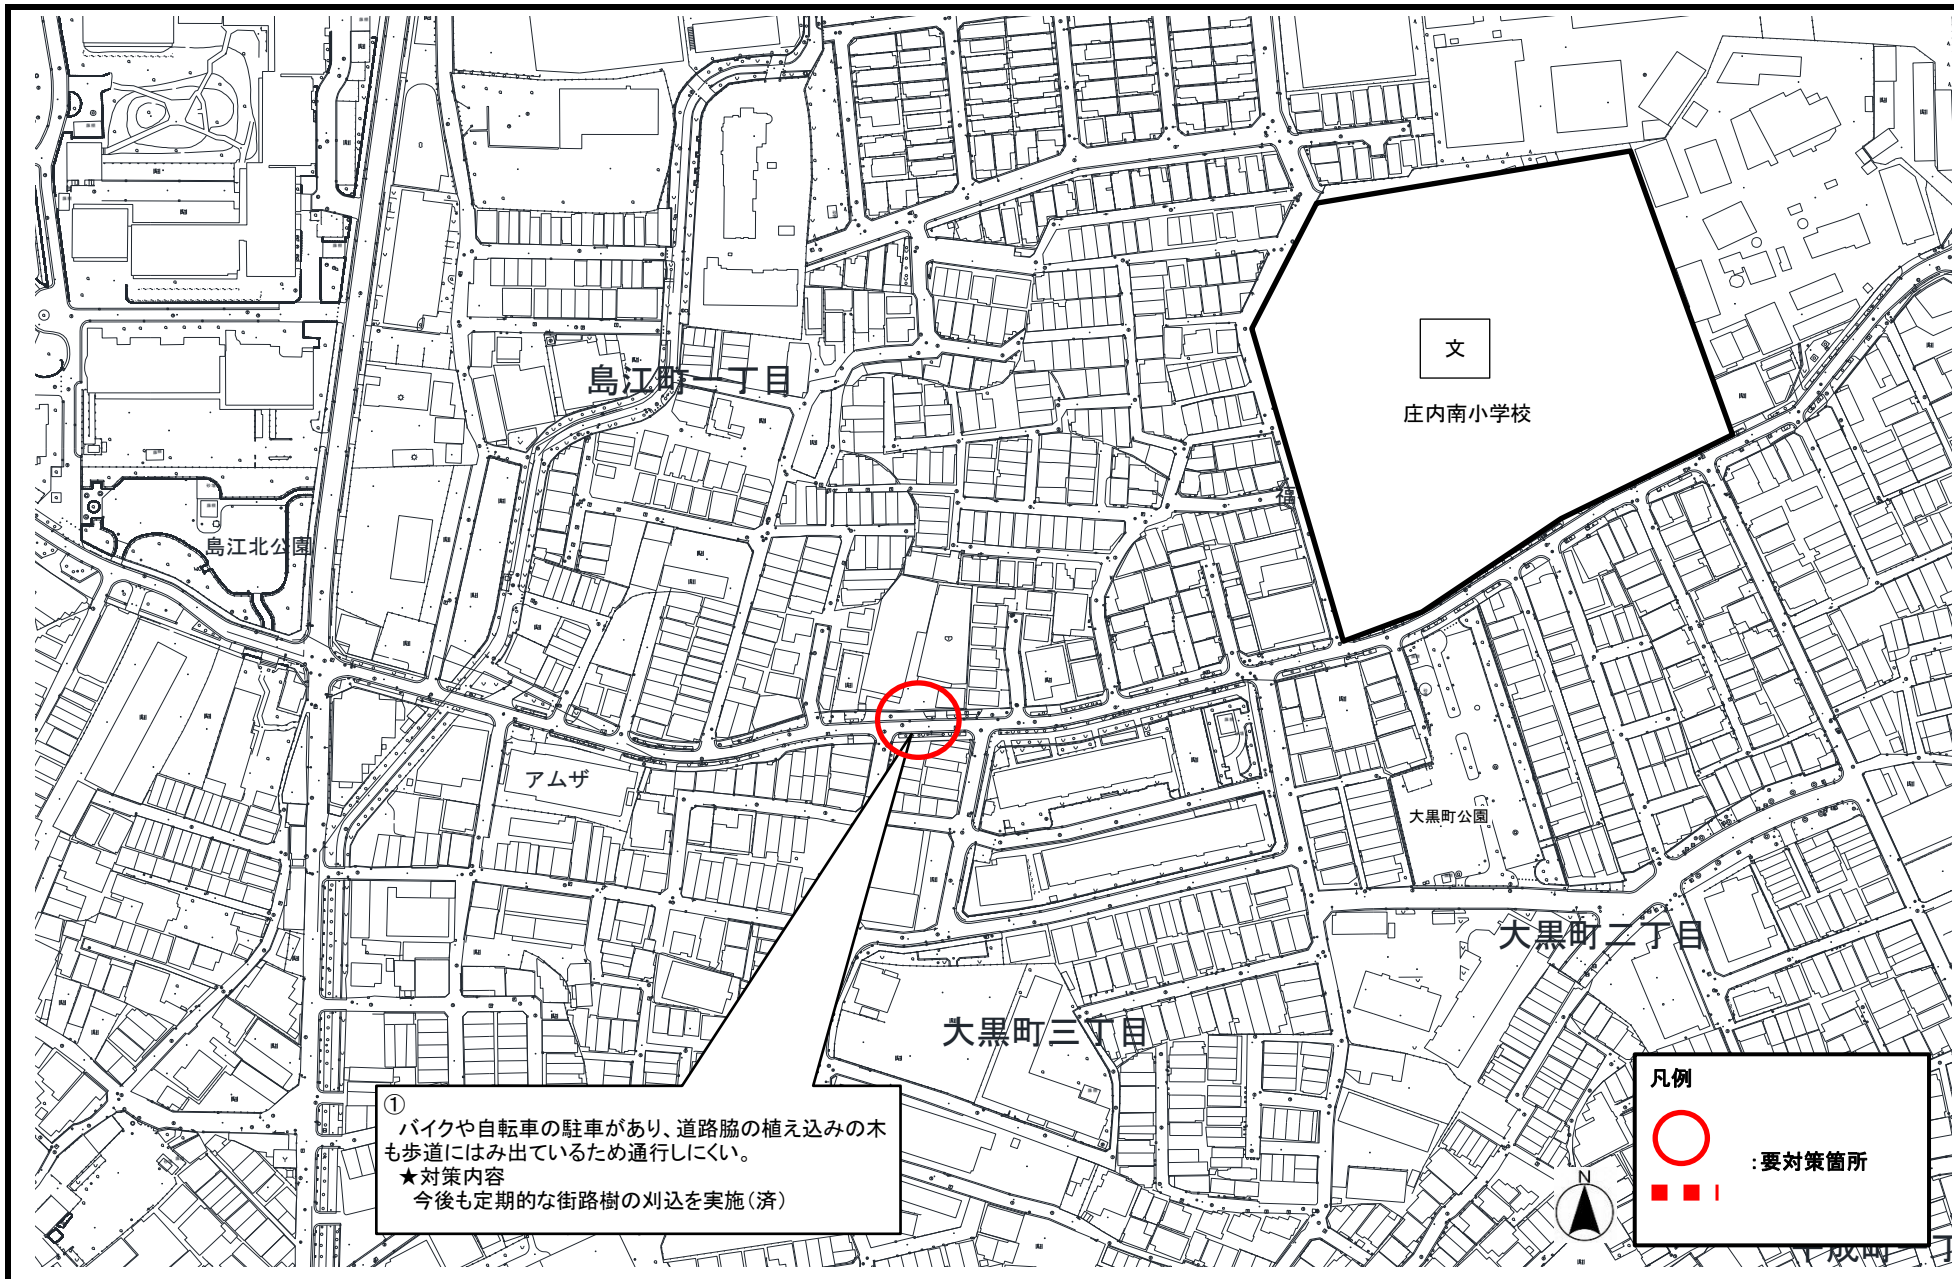
通学路の安全点検対策箇所図／〈16〉庄内南小学校

①
 バイクや自転車の駐車があり、道路脇の植え込みの木も歩道にはみ出ているため通行しにくい。
 ★対策内容
 今後も定期的な街路樹の刈込を実施(済)

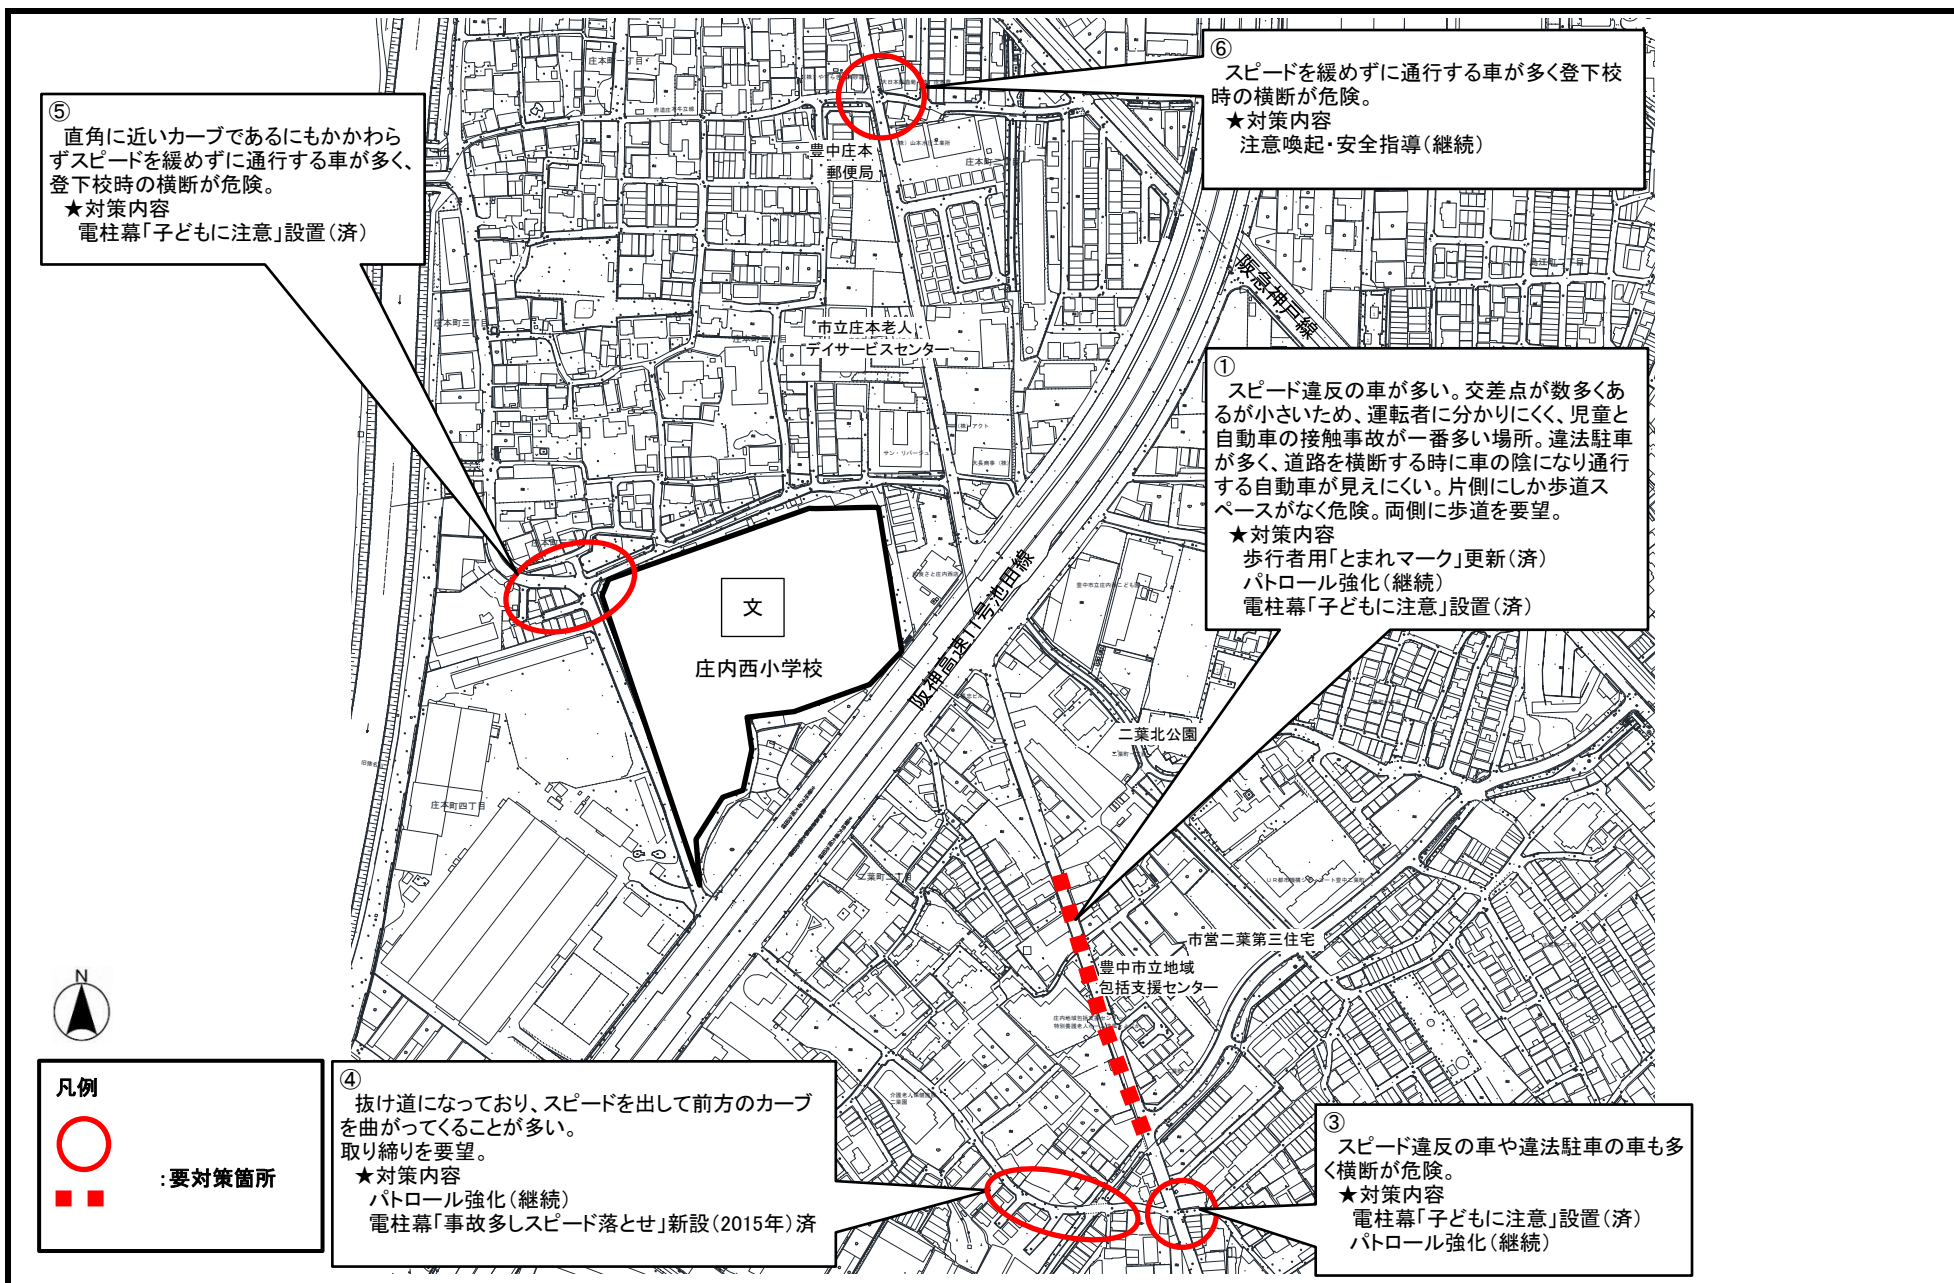
通学路の安全点検対策箇所図／〈17〉庄内西小学校(1)

⑤ 直角に近いカーブであるにもかかわらずスピードを緩めずに通行する車が多く、登下校時の横断が危険。
★対策内容
電柱幕「子どもに注意」設置(済)

⑥ スピードを緩めずに通行する車が多く登下校時の横断が危険。
★対策内容
注意喚起・安全指導(継続)

① スピード違反の車が多い。交差点が数多くあるが小さいため、運転者に分かりにくく、児童と自動車の接触事故が一番多い場所。違法駐車が多く、道路を横断する時に車の陰になり通行する自動車が見えにくい。片側にしか歩道スペースがなく危険。両側に歩道を要望。
★対策内容
歩行者用「とまれマーク」更新(済)
パトロール強化(継続)
電柱幕「子どもに注意」設置(済)

④ 抜け道になっており、スピードを出して前方のカーブを曲がってくることが多い。取り締りを要望。
★対策内容
パトロール強化(継続)
電柱幕「事故多しスピード落とせ」新設(2015年)済

③ スピード違反の車や違法駐車の手も多く横断が危険。
★対策内容
電柱幕「子どもに注意」設置(済)
パトロール強化(継続)
