4. 交通安全対策

(1) 定期点検における対策

②対策箇所図

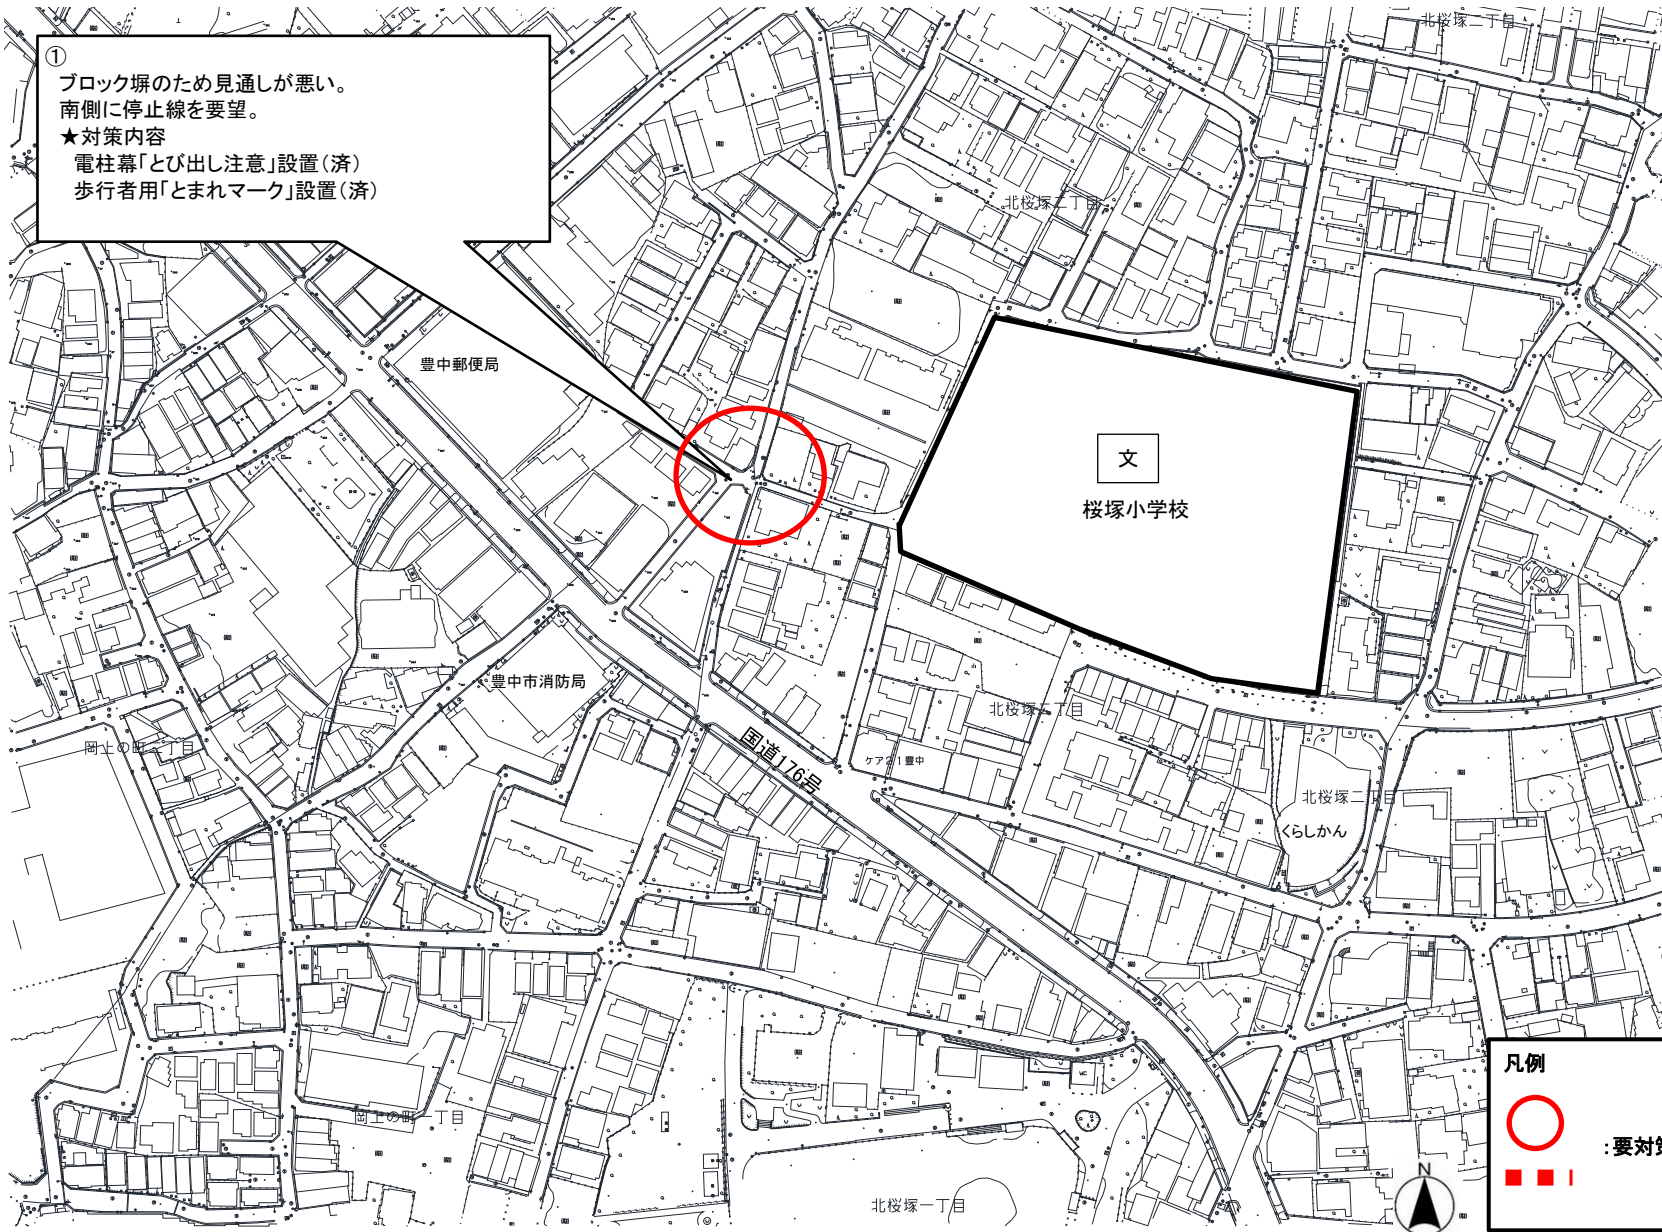
通学路の安全点検対策箇所図／〈2〉桜塚小学校

①
 ブロック塀のため見通しが悪い。
 南側に停止線を要望。
 ★対策内容
 電柱幕「とび出し注意」設置(済)
 歩行者用「とまれマーク」設置(済)

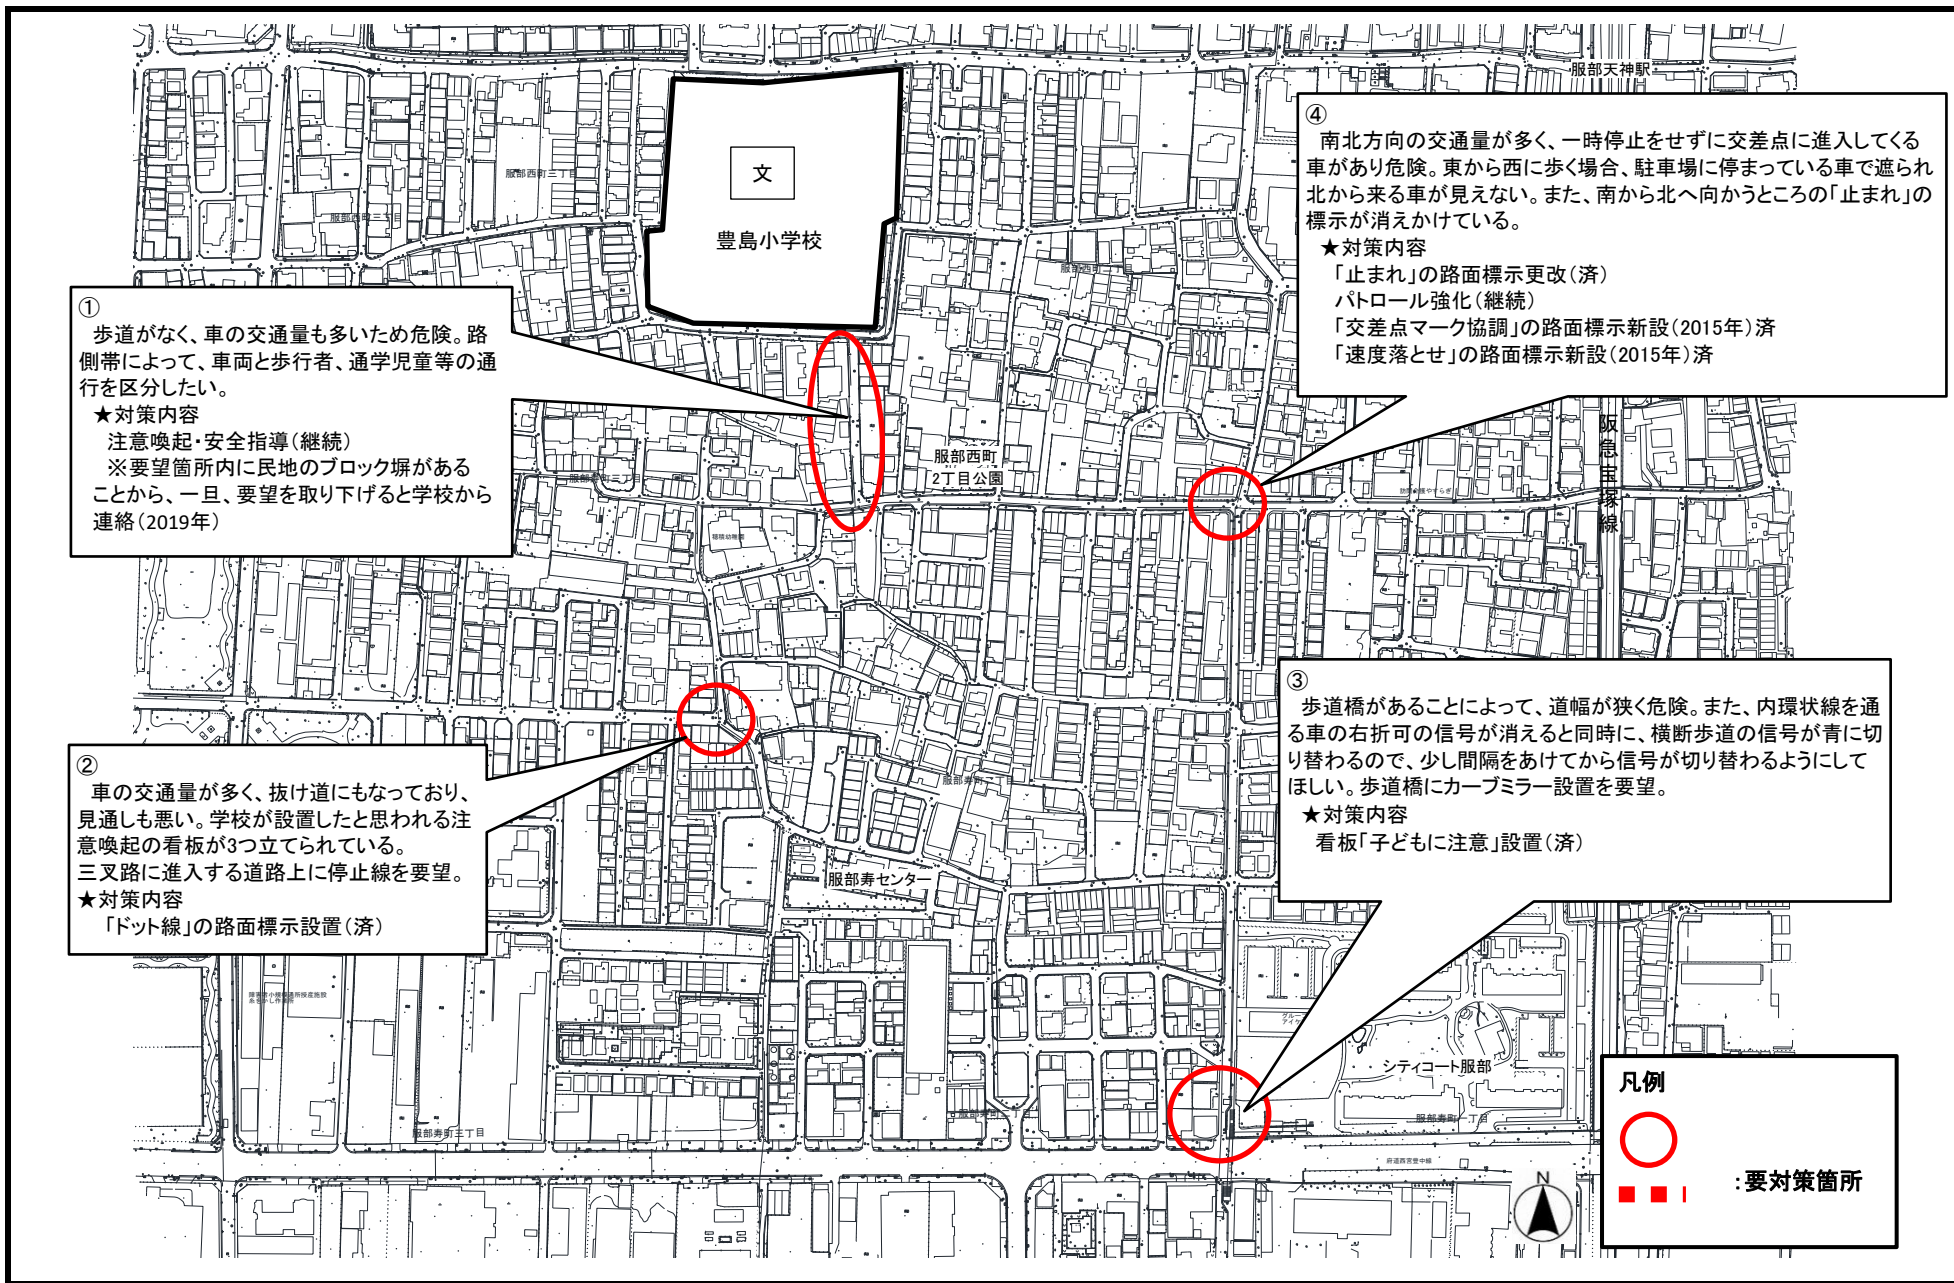
通学路の安全点検対策箇所図／〈8〉豊島小学校

① 歩道がなく、車の交通量も多いため危険。路側帯によって、車両と歩行者、通学児童等の通行を区分したい。

② 車の交通量が多く、抜け道にもなっており、見通しも悪い。学校が設置したと思われる注意喚起の看板が3つ立てられている。三叉路に進入する道路上に停止線を要望。

④ 南北方向の交通量が多く、一時停止をせずに交差点に進入してくる車があり危険。東から西に歩く場合、駐車場に停まっている車で遮られ北から来る車が見えない。また、南から北へ向かうところの「止まれ」の標示が消えかけている。

③ 歩道橋があることによって、道幅が狭く危険。また、内環状線を通る車の右折可の信号が消えると同時に、横断歩道の信号が青に切り替わるので、少し間隔をあけてから信号が切り替わるようにしてほしい。歩道橋にカーブミラー設置を要望。

★対策内容
 注意喚起・安全指導(継続)
 ※要望箇所に民地のブロック塀があることから、一旦、要望を取り下げると学校から連絡(2019年)

★対策内容
 「ドット線」の路面標示設置(済)

★対策内容
 「止まれ」の路面標示更改(済)
 パトロール強化(継続)
 「交差点マーク協調」の路面標示新設(2015年)済
 「速度落とせ」の路面標示新設(2015年)済

★対策内容
 看板「子どもに注意」設置(済)

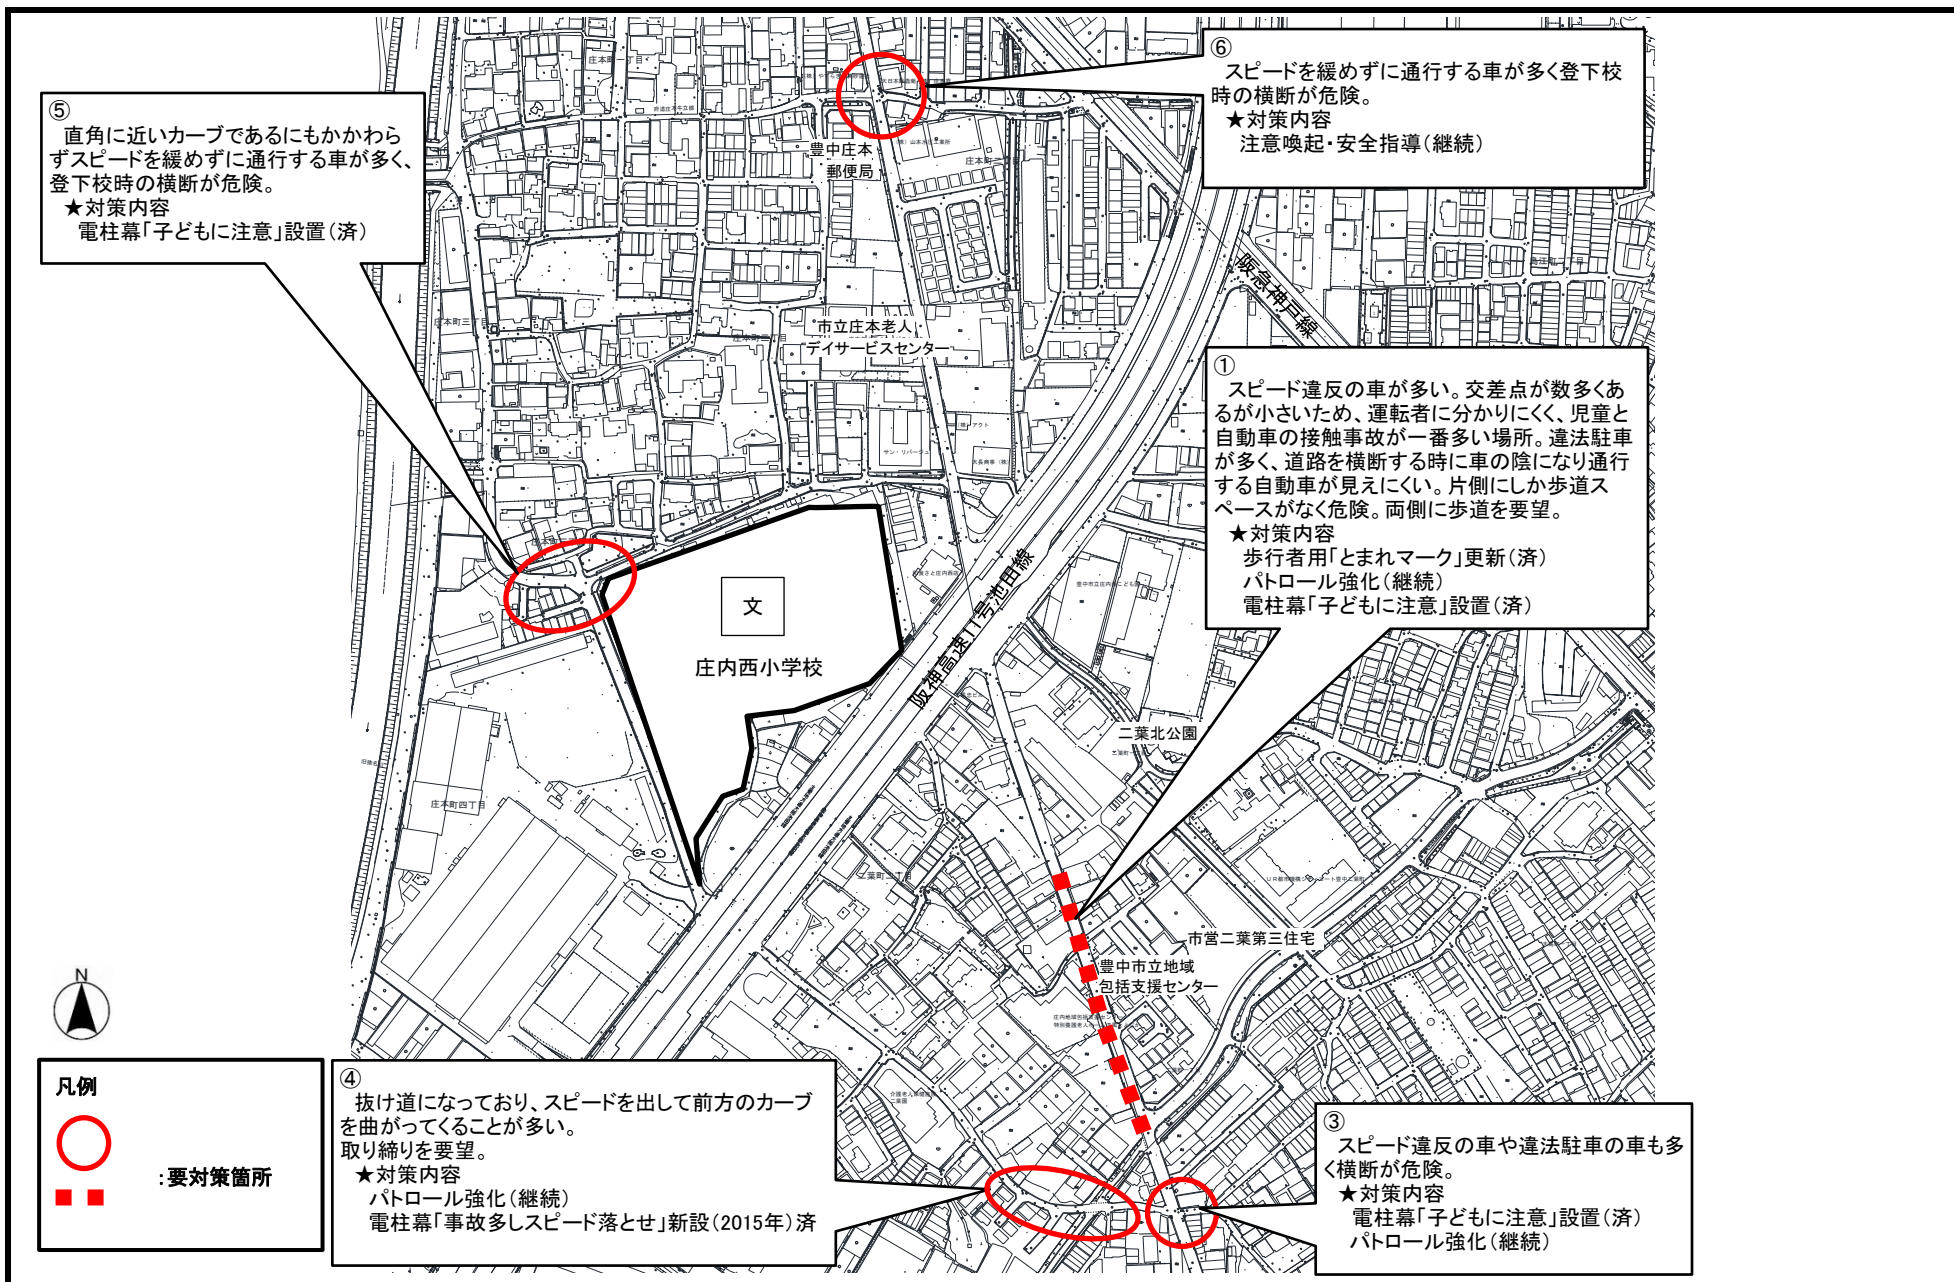
通学路の安全点検対策箇所図／〈17〉庄内西小学校(1)

⑤ 直角に近いカーブであるにもかかわらずスピードを緩めずに通行する車が多く、登下校時の横断が危険。
★対策内容
電柱幕「子どもに注意」設置(済)

⑥ スピードを緩めずに通行する車が多く登下校時の横断が危険。
★対策内容
注意喚起・安全指導(継続)

① スピード違反の車が多い。交差点が数多くあるが小さいため、運転者に分かりにくく、児童と自動車の接触事故が一番多い場所。違法駐車が多く、道路を横断する時に車の陰になり通行する自動車が見えにくい。片側にしか歩道スペースがなく危険。両側に歩道を要望。
★対策内容
歩行者用「とまれマーク」更新(済)
パトロール強化(継続)
電柱幕「子どもに注意」設置(済)

④ 抜け道になっており、スピードを出して前方のカーブを曲がってくることが多い。取り締りを要望。
★対策内容
パトロール強化(継続)
電柱幕「事故多しスピード落とせ」新設(2015年)済

③ スピード違反の車や違法駐車の手も多く横断が危険。
★対策内容
電柱幕「子どもに注意」設置(済)
パトロール強化(継続)

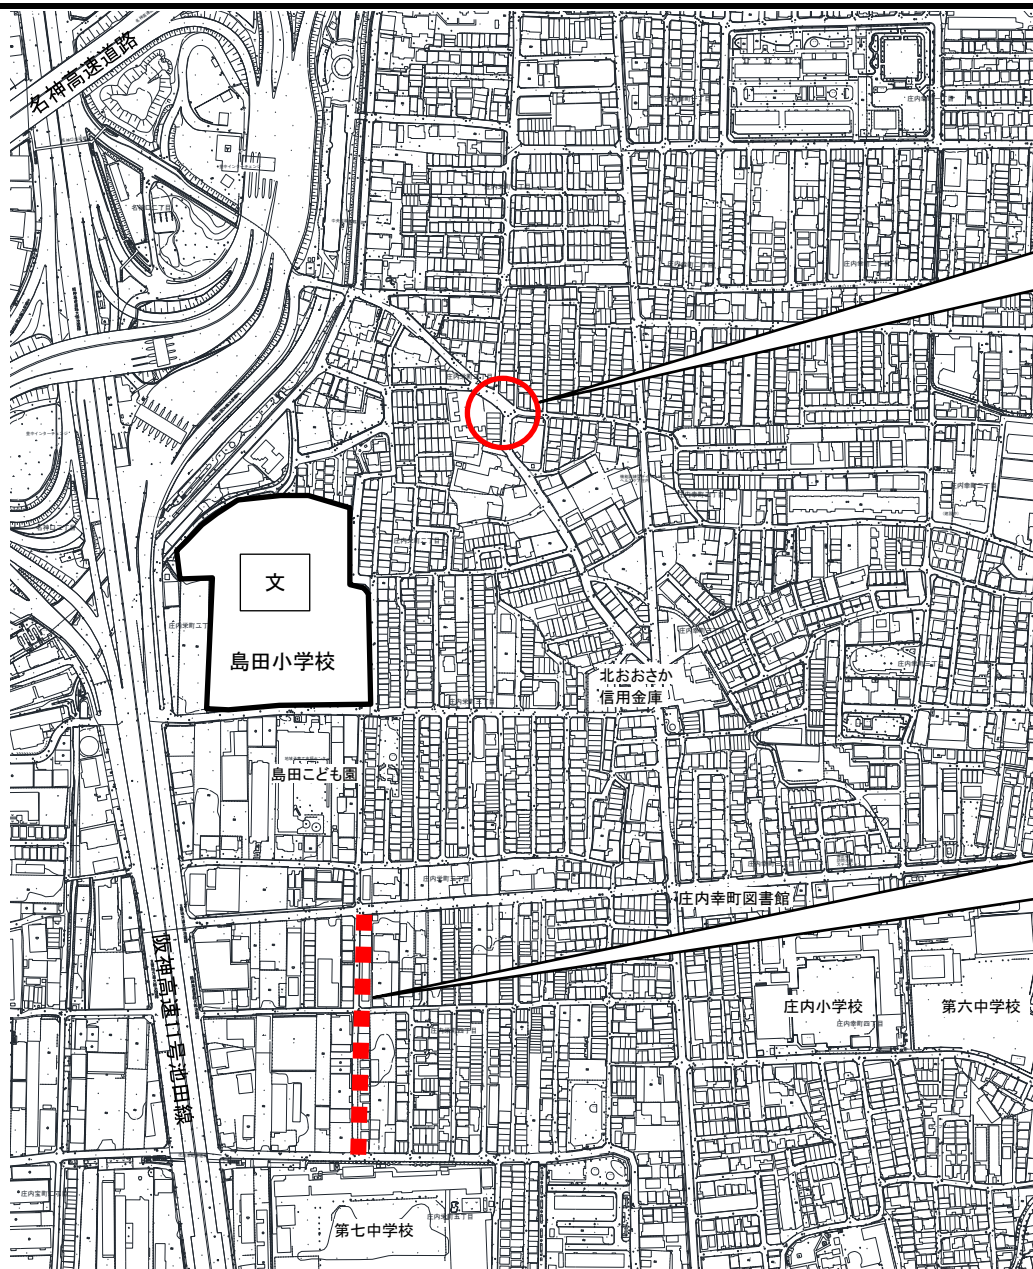
通学路の安全点検対策箇所図／<19>島田小学校

⑥
 交差する道路が多く見通しが悪い。
 カーブミラーの増設を要望。
 ★対策内容
 反射鏡の角度調整(済)

②
 平日の集団登校時、車が通る。
 時間帯規制を守らない車が多くある。
 ★対策内容
 バトロール強化(継続)

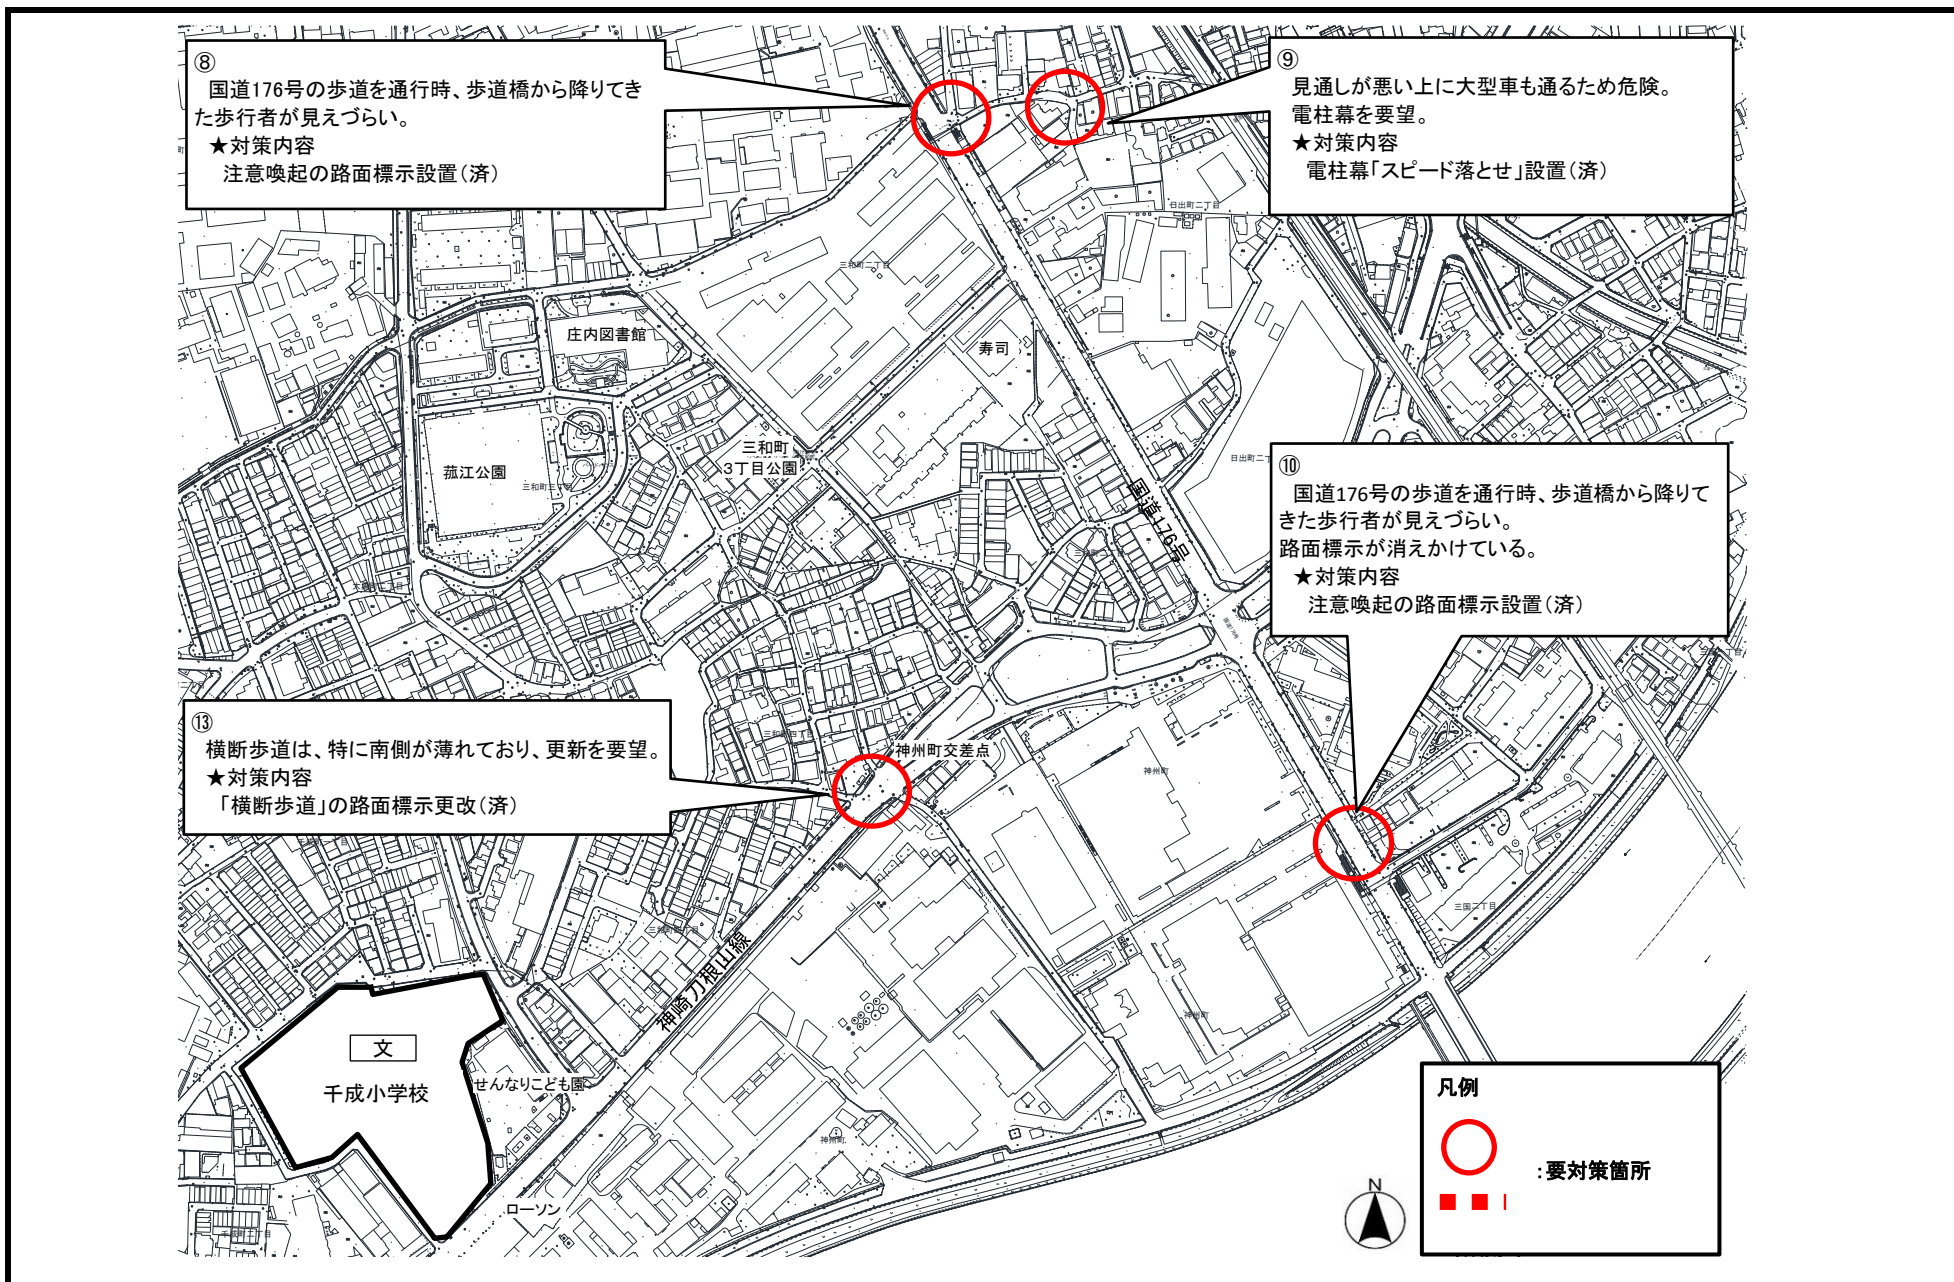
通学路の安全点検対策箇所図／<20>千成小学校(2)

⑧
 国道176号の歩道を通行時、歩道橋から降りてきた歩行者が見えづらい。
 ★対策内容
 注意喚起の路面標示設置(済)

⑨
 見通しが悪い上に大型車も通るため危険。
 電柱幕を要望。
 ★対策内容
 電柱幕「スピード落とせ」設置(済)

⑩
 国道176号の歩道を通行時、歩道橋から降りてきた歩行者が見えづらい。
 路面標示が消えかけている。
 ★対策内容
 注意喚起の路面標示設置(済)

⑬
 横断歩道は、特に南側が薄れており、更新を要望。
 ★対策内容
 「横断歩道」の路面標示更改(済)
