通学路の安全点検対策箇所図／<21>北丘小学校

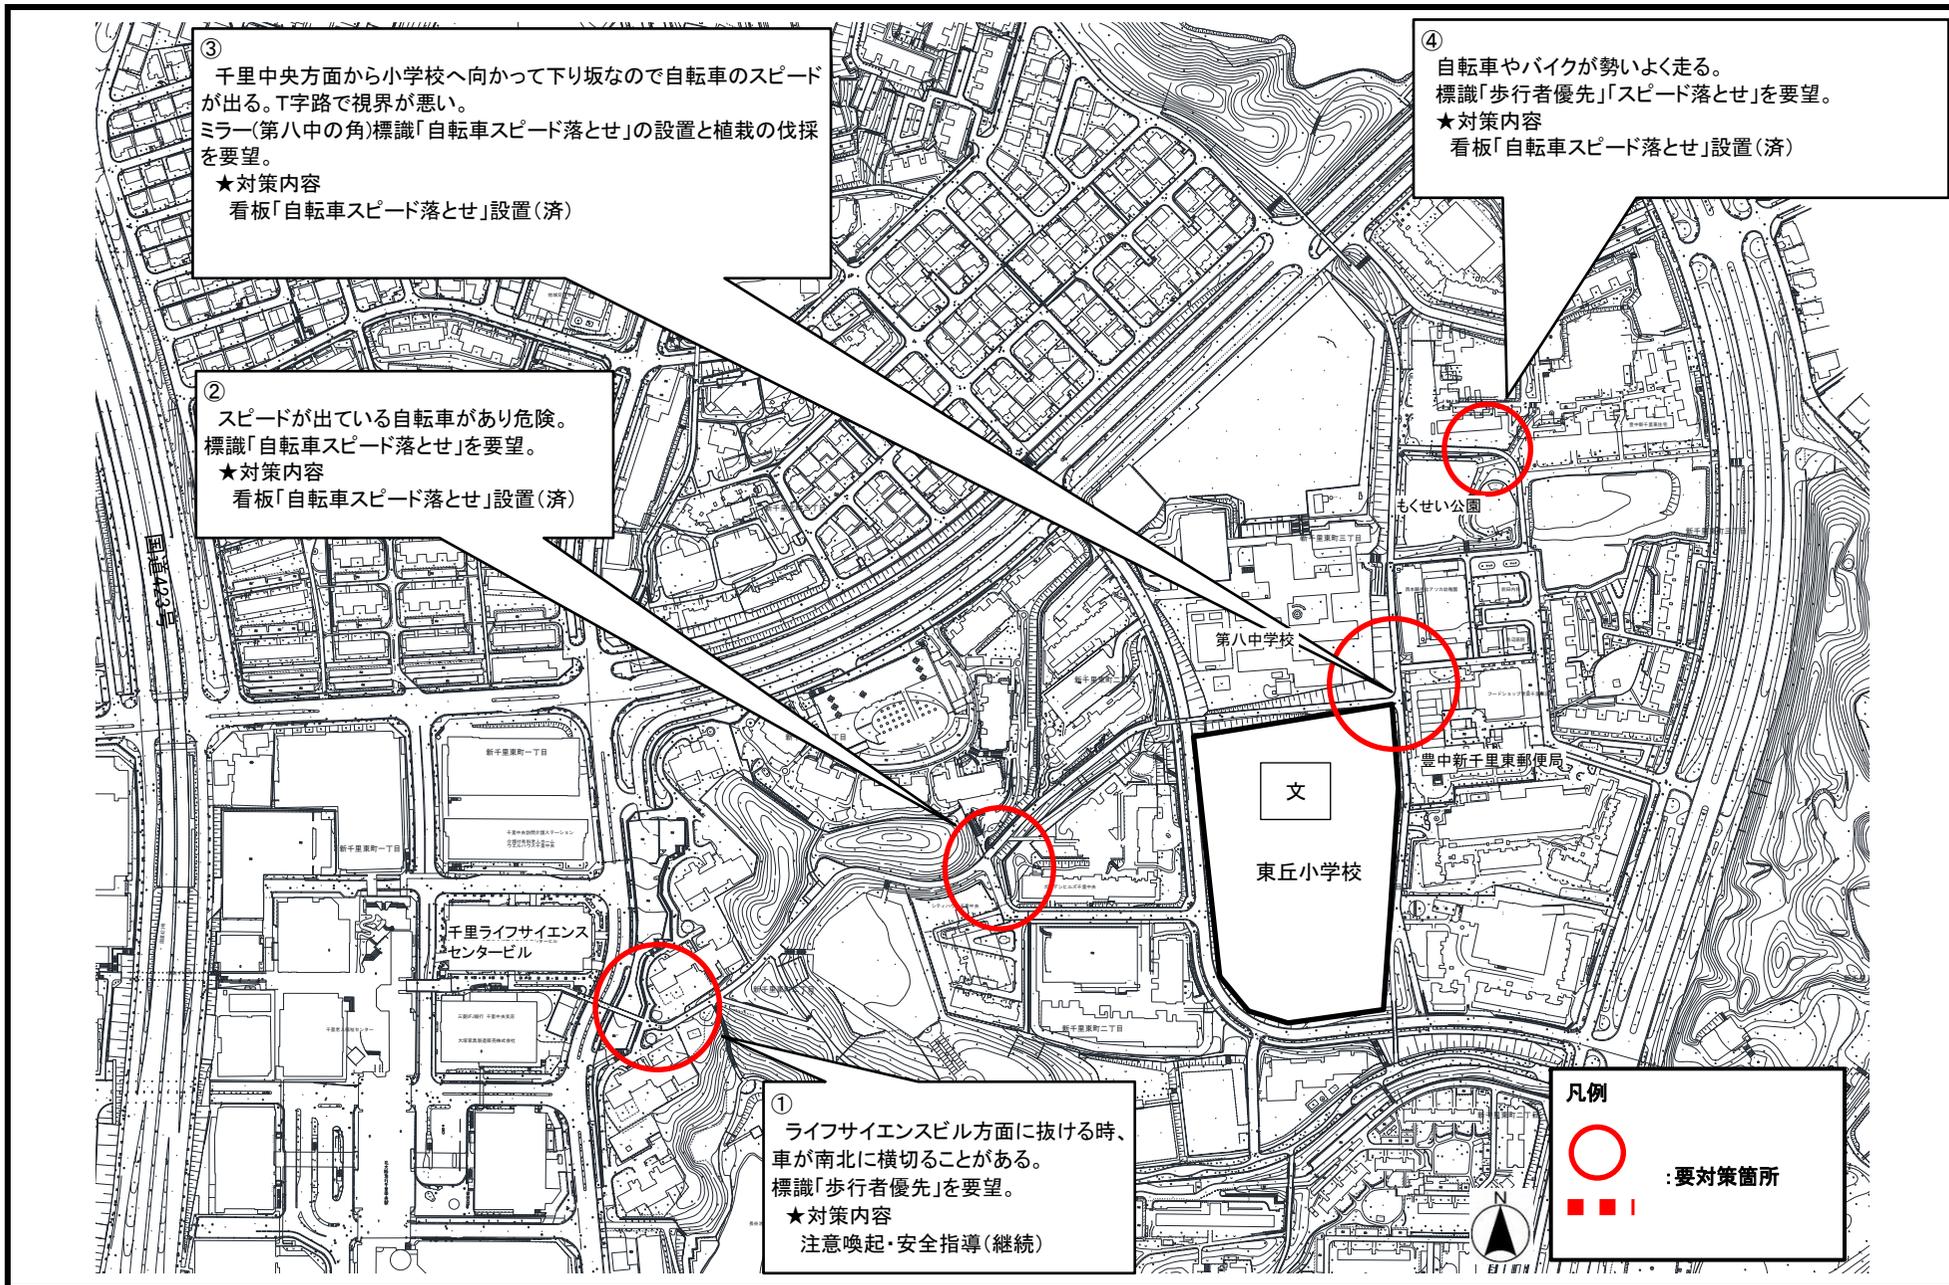
通学路の安全点検対策箇所図／〈22〉東丘小学校

③ 千里中央方面から小学校へ向かって下り坂なので自転車のスピードが出る。T字路で視界が悪い。
ミラー(第八中の角)標識「自転車スピード落とせ」の設置と植栽の伐採を要望。
★対策内容
看板「自転車スピード落とせ」設置(済)

② スピードが出ている自転車があり危険。
標識「自転車スピード落とせ」を要望。
★対策内容
看板「自転車スピード落とせ」設置(済)

④ 自転車やバイクが勢いよく走る。
標識「歩行者優先」「スピード落とせ」を要望。
★対策内容
看板「自転車スピード落とせ」設置(済)

① ライフサイエンスビル方面に抜ける時、車が南北に横切ることがある。
標識「歩行者優先」を要望。
★対策内容
注意喚起・安全指導(継続)

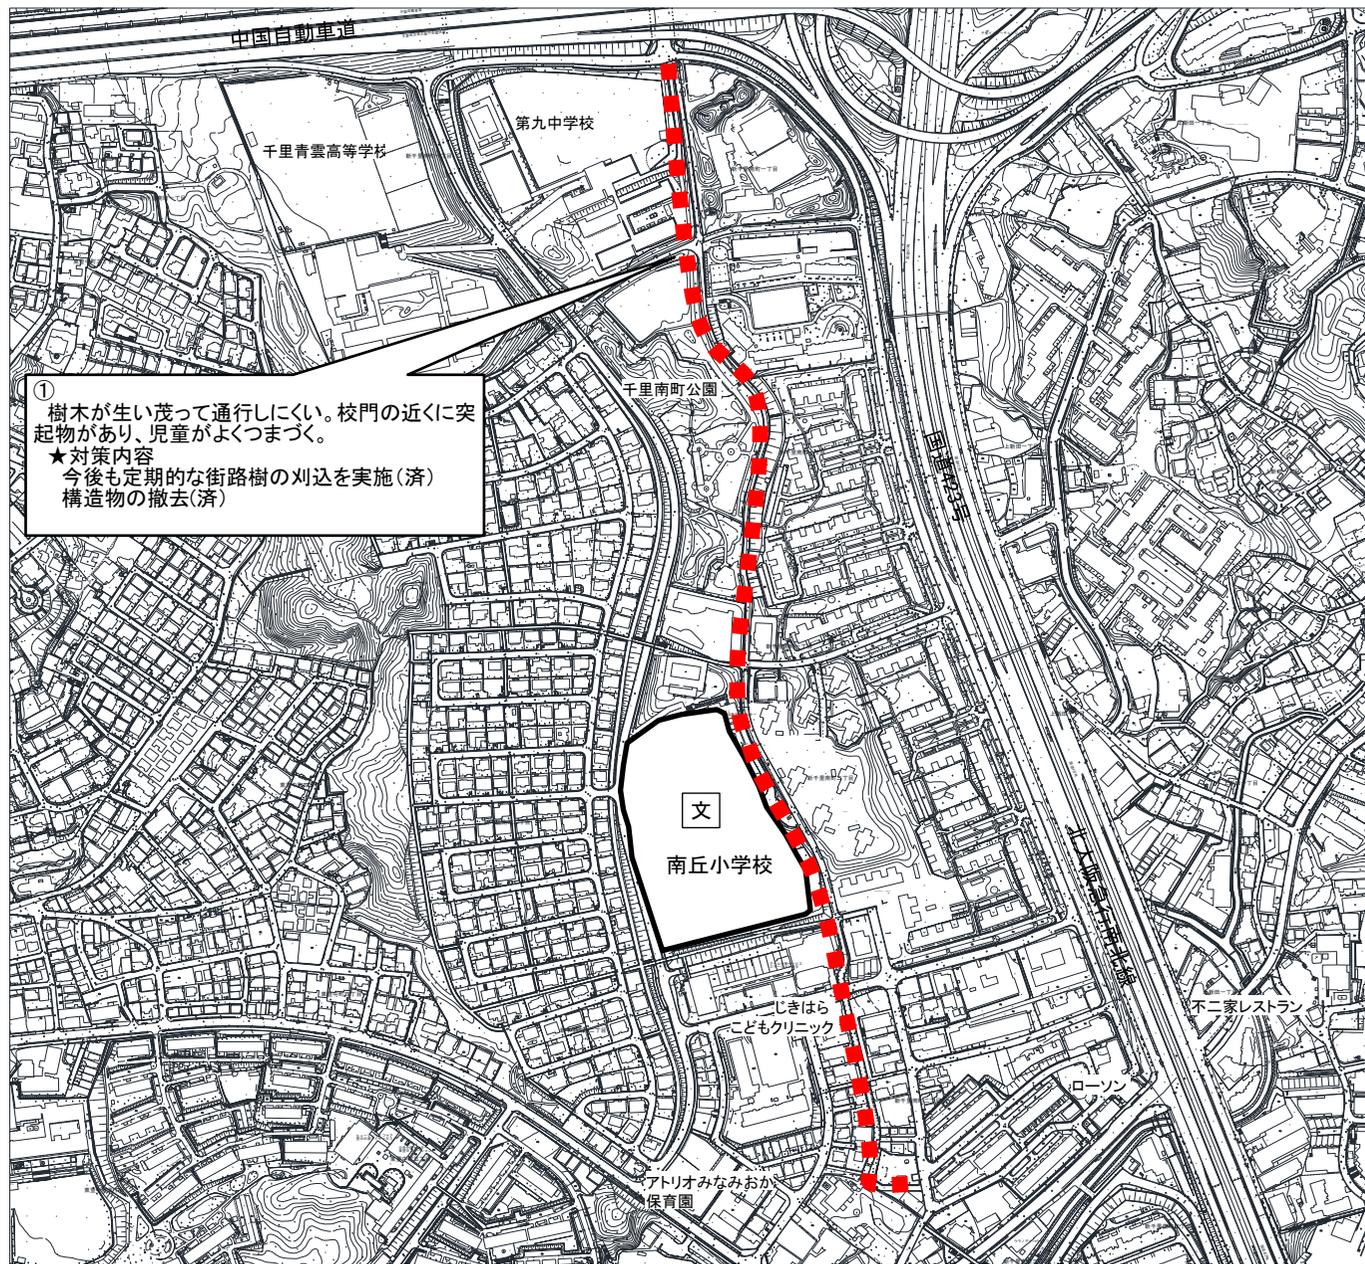
通学路の安全点検対策箇所図／<28>南丘小学校(1)

①
樹木が生い茂って通行しにくい。校門の近くに突起物があり、児童がよくつまづく。
★対策内容
今後も定期的な街路樹の刈込を実施(済)
構造物の撤去(済)

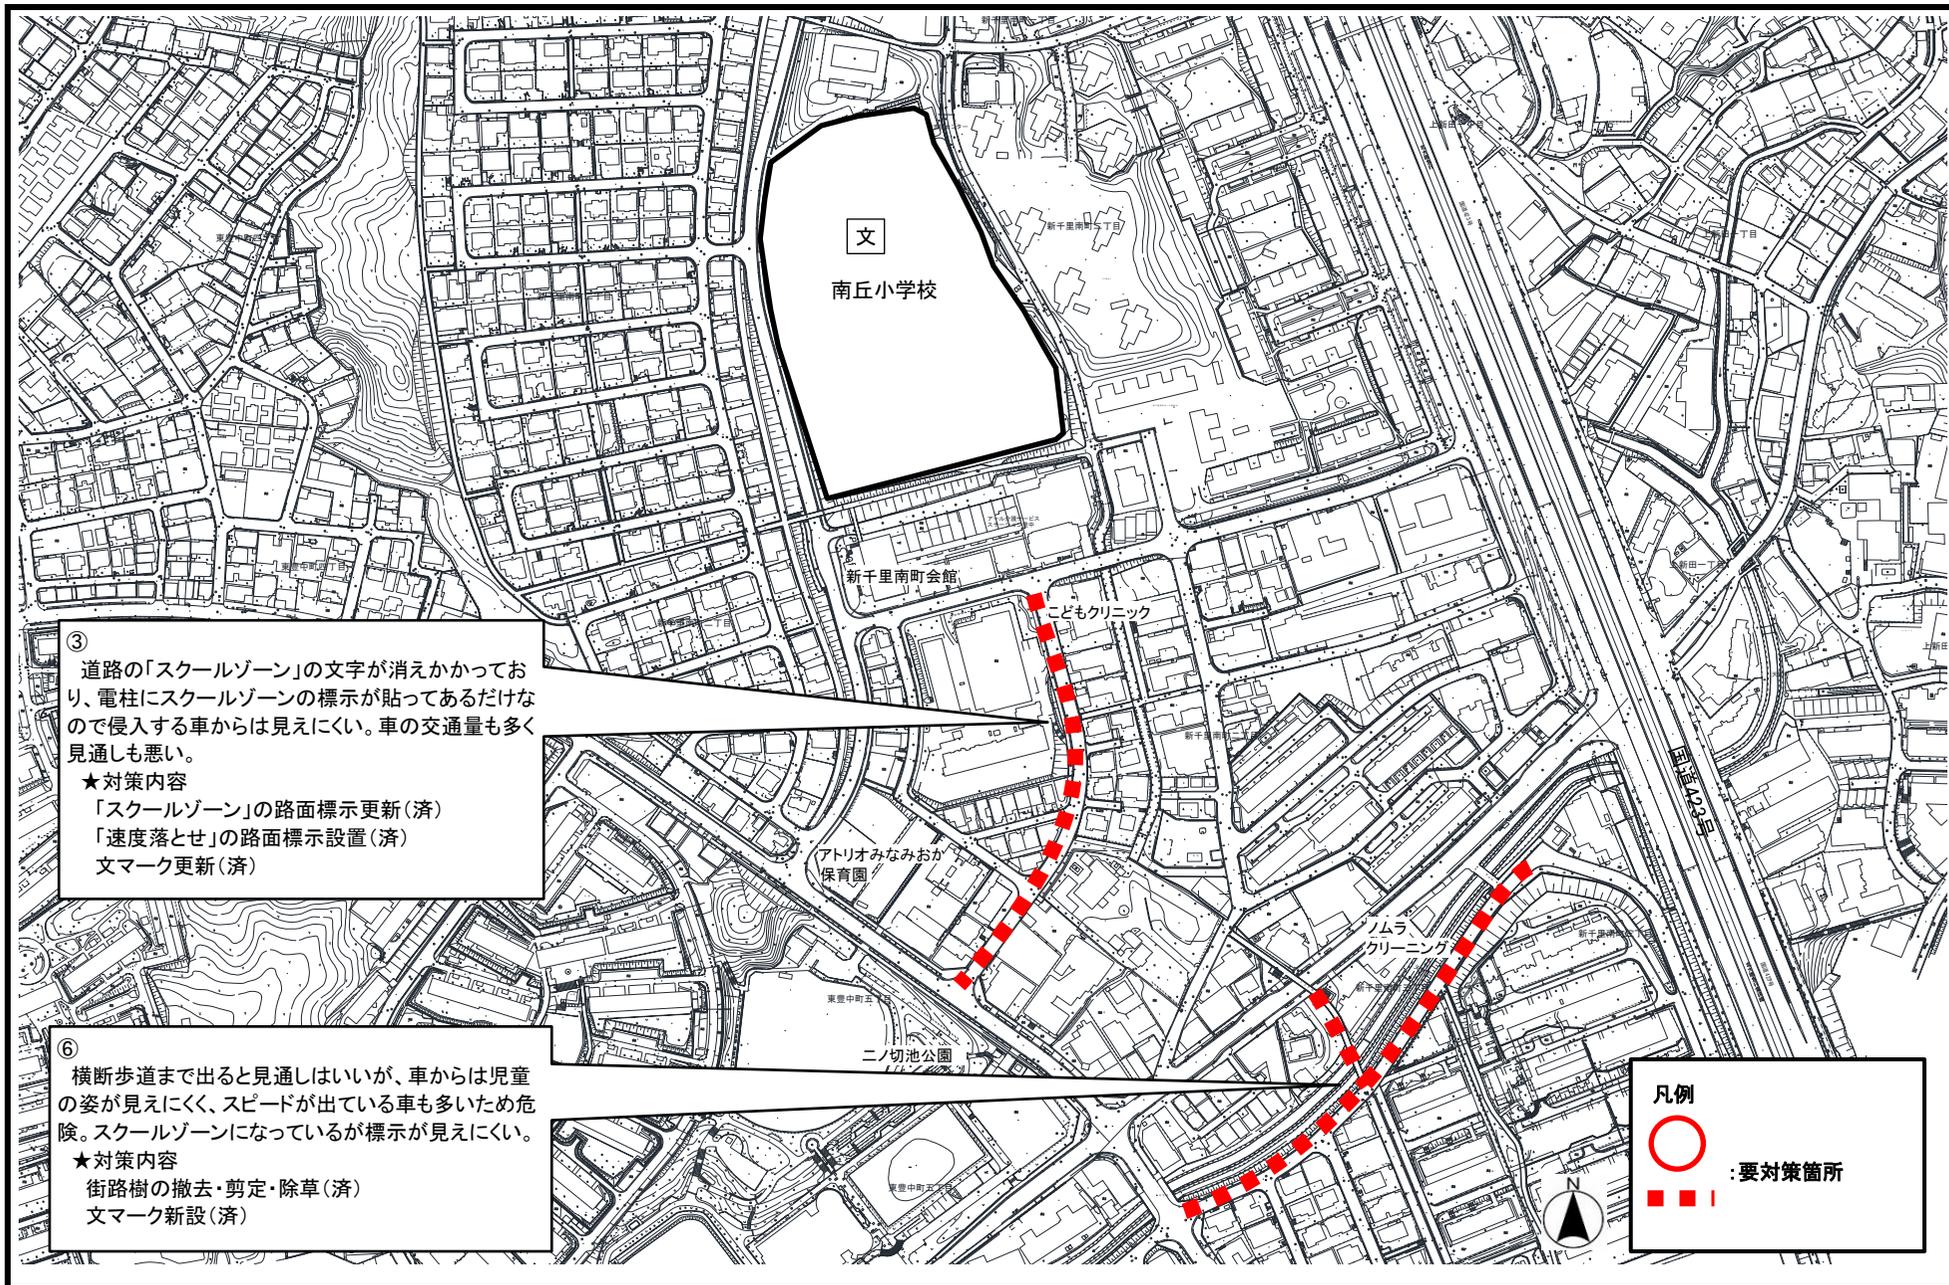
通学路の安全点検対策箇所図 / <28>南丘小学校(2)

③ 道路の「スクールゾーン」の文字が消えかかっており、電柱にスクールゾーンの標示が貼ってあるだけで侵入する車からは見えにくい。車の交通量も多く見通しも悪い。
 ★対策内容
 「スクールゾーン」の路面標示更新(済)
 「速度落とせ」の路面標示設置(済)
 文マーク更新(済)

⑥ 横断歩道まで出ると見通しはいいが、車からは児童の姿が見えにくく、スピードが出ている車も多いため危険。スクールゾーンになっているが標示が見えにくい。
 ★対策内容
 街路樹の撤去・剪定・除草(済)
 文マーク新設(済)

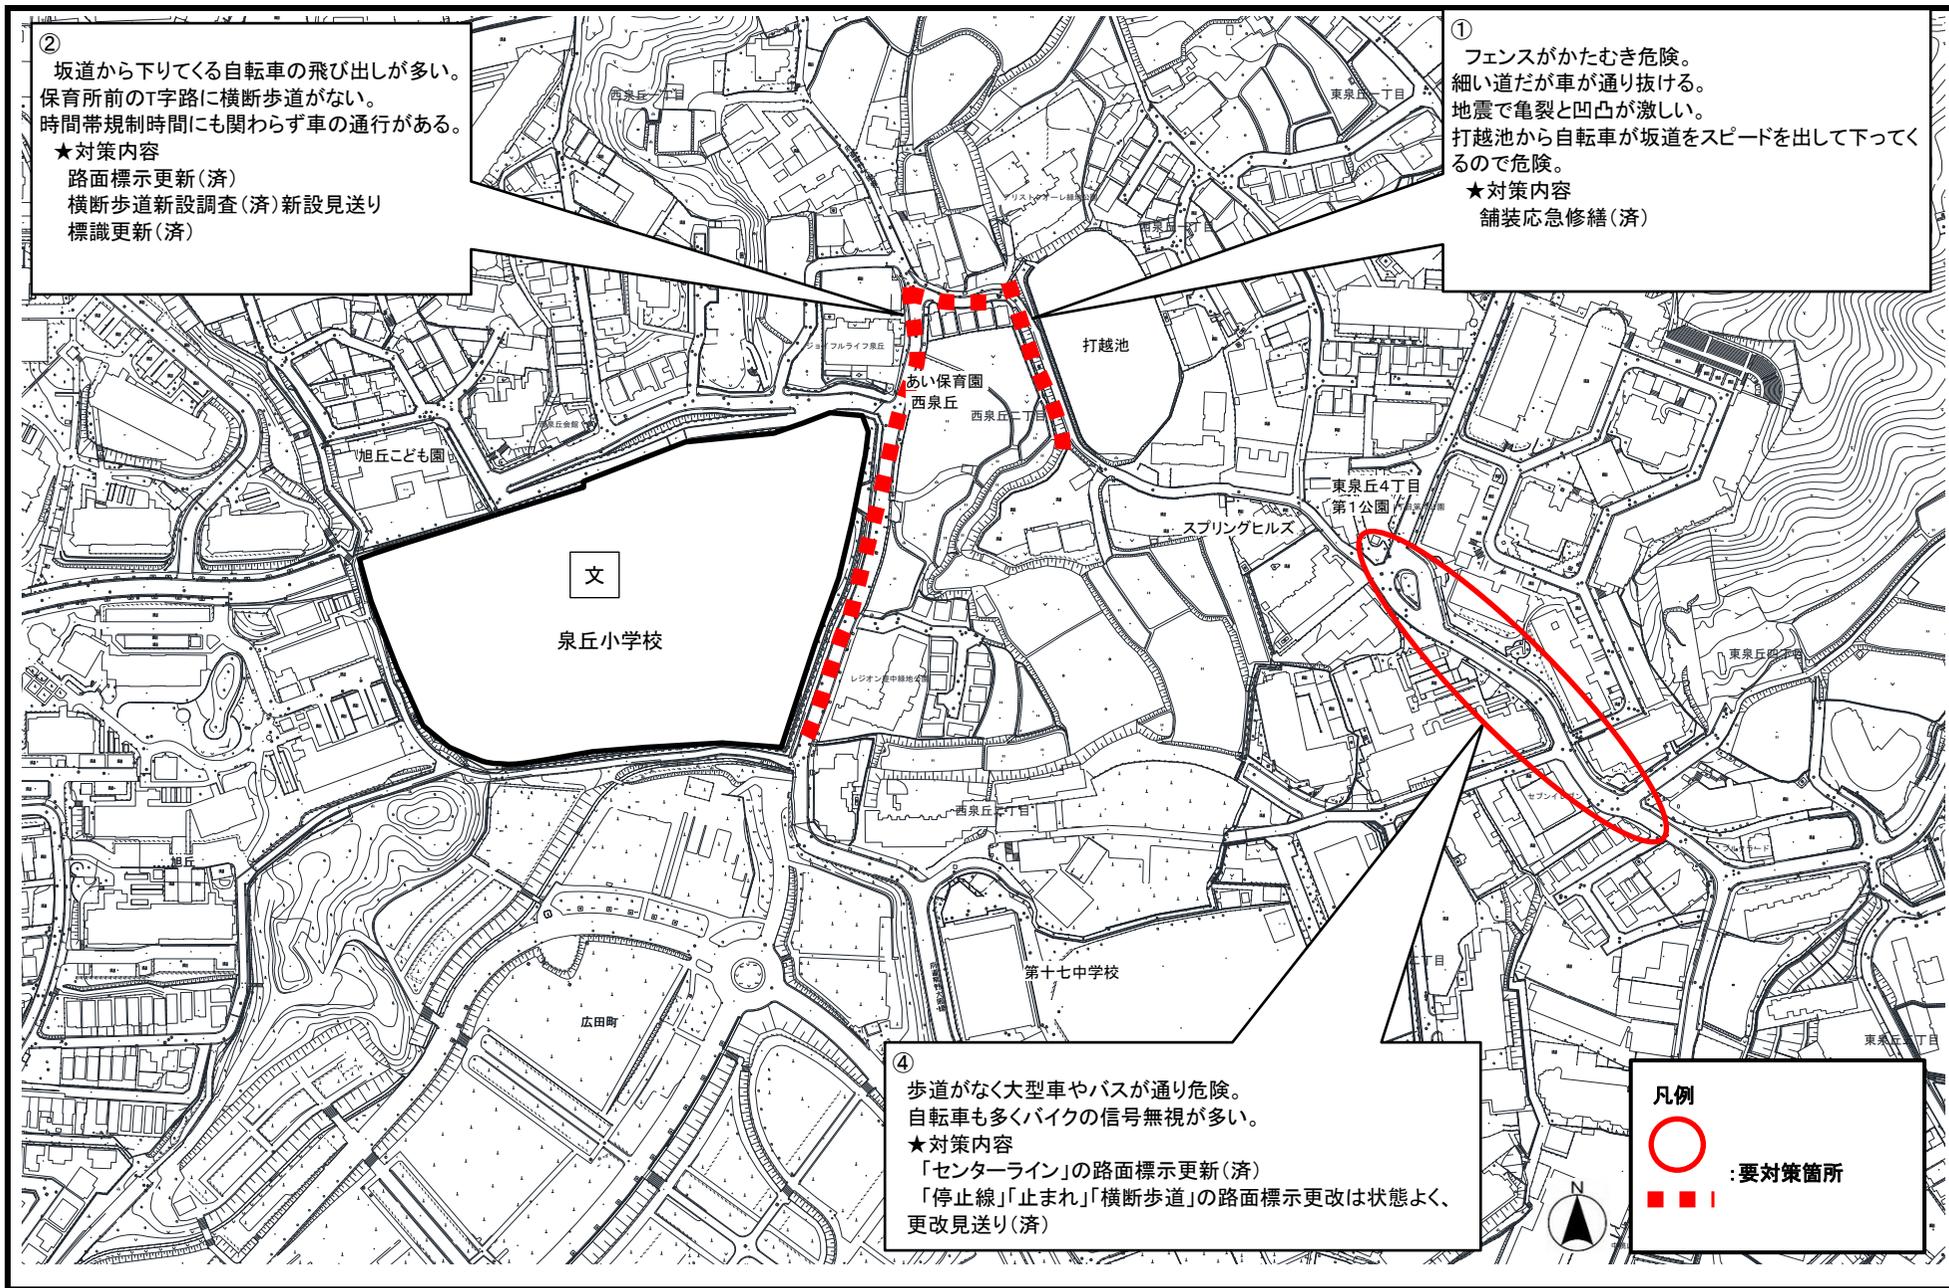
通学路の安全点検対策箇所図／〈30〉泉丘小学校(1)

②
 坂道から下りてくる自転車の飛び出しが多い。
 保育所前のT字路に横断歩道がない。
 時間帯規制時間にも関わらず車の通行がある。
 ★対策内容
 路面標示更新(済)
 横断歩道新設調査(済)新設見送り
 標識更新(済)

①
 フェンスがかたむき危険。
 細い道だが車が通り抜ける。
 地震で亀裂と凹凸が激しい。
 打越池から自転車が坂道をスピードを出して下ってくるので危険。
 ★対策内容
 舗装応急修繕(済)

④
 歩道がなく大型車やバスが通り危険。
 自転車も多くバイクの信号無視が多い。
 ★対策内容
 「センターライン」の路面標示更新(済)
 「停止線」「止まれ」「横断歩道」の路面標示更改は状態よく、
 更改見送り(済)

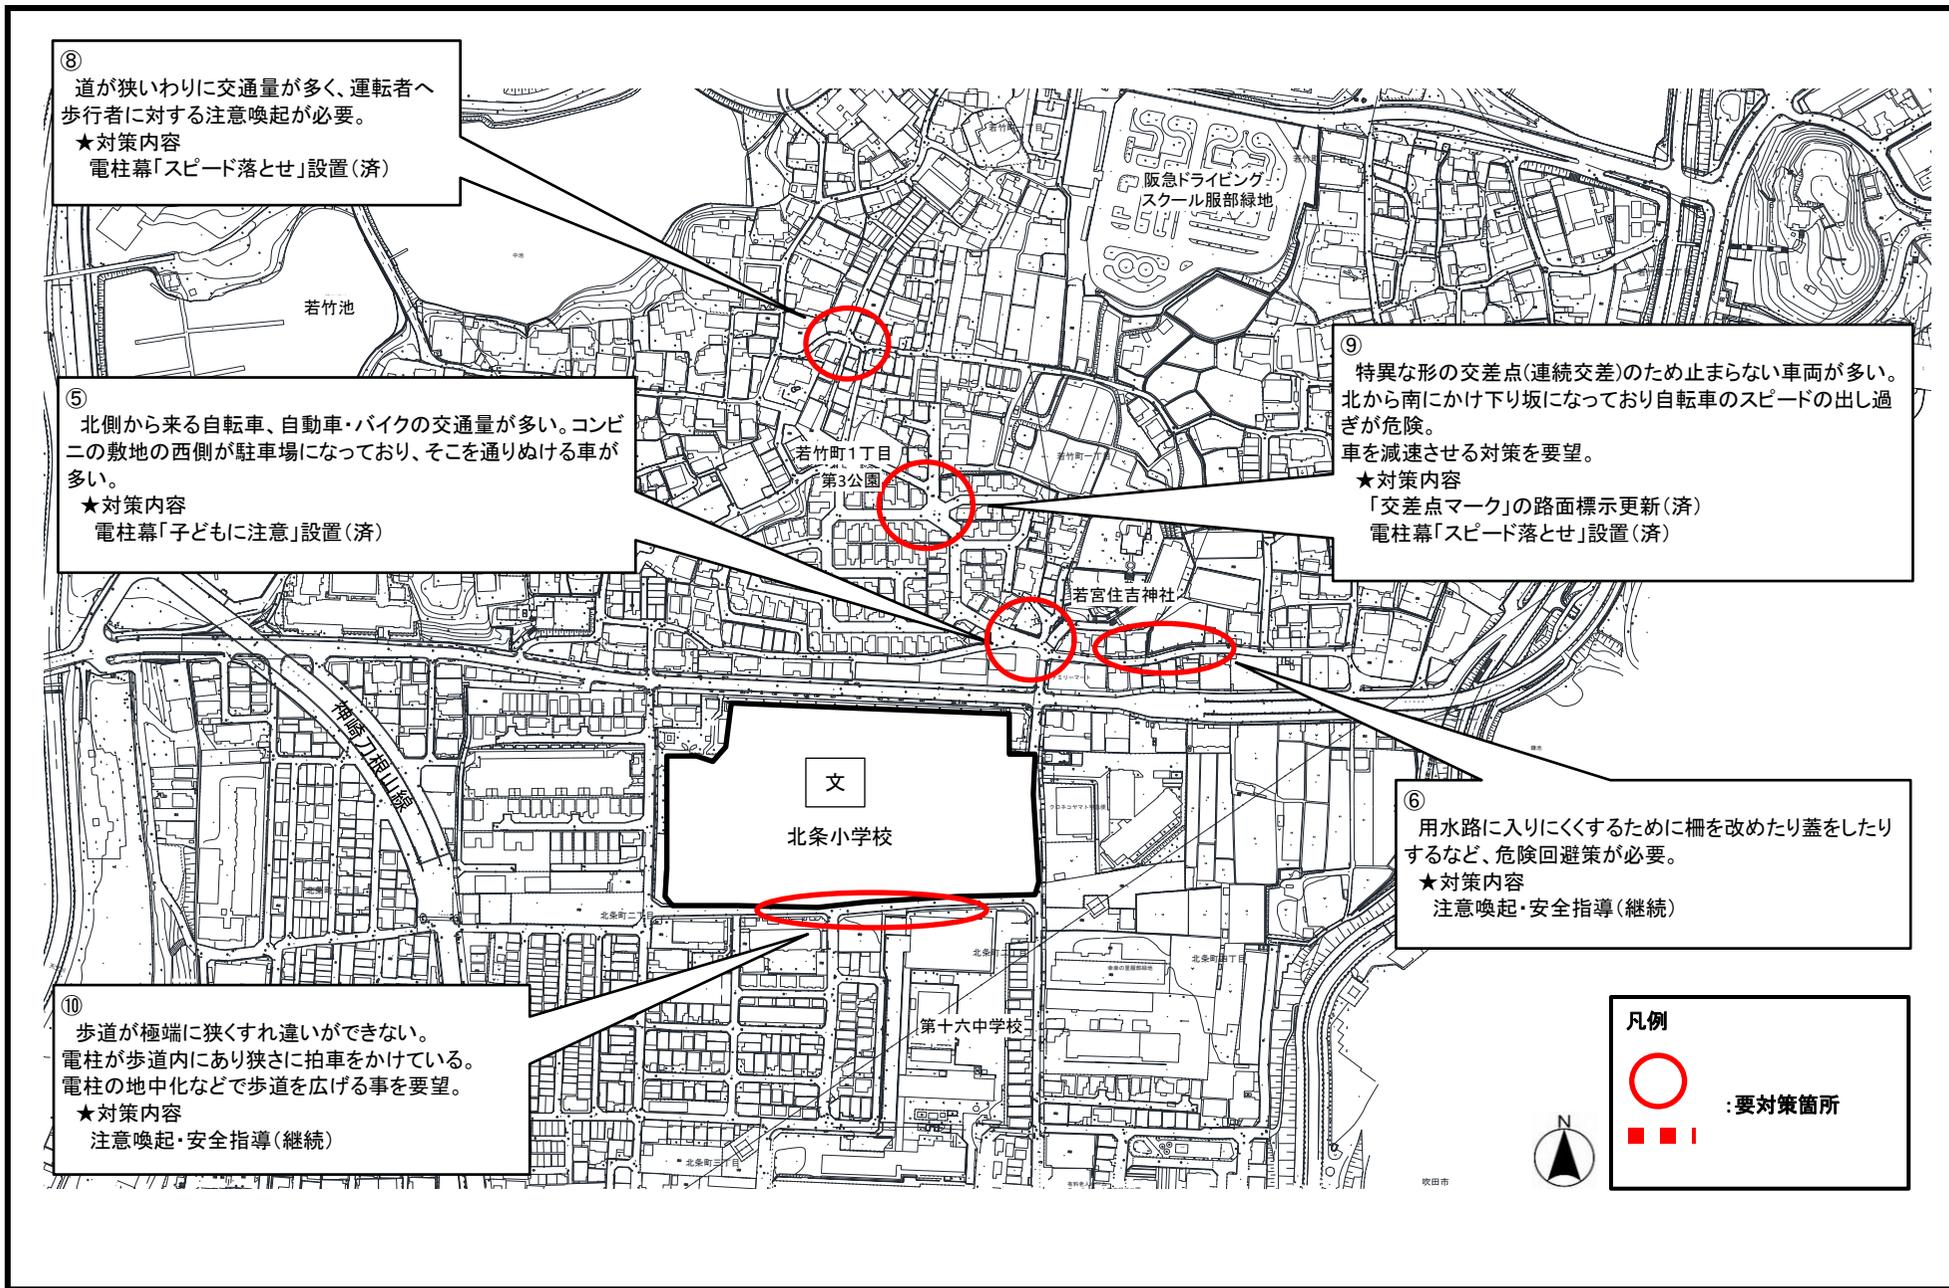
通学路の安全点検対策箇所図 / <35>北条小学校(2)

⑧ 道が狭いわりに交通量が多く、運転者へ歩行者に対する注意喚起が必要。
★対策内容
電柱幕「スピード落とせ」設置(済)

⑤ 北側から来る自転車、自動車・バイクの交通量が多い。コンビニの敷地の西側が駐車場になっており、そこを通りぬける車が多い。
★対策内容
電柱幕「子どもに注意」設置(済)

⑨ 特異な形の交差点(連続交差)のため止まらない車両が多い。北から南にかけ下り坂になっており自転車のスピードの出し過ぎが危険。
車を減速させる対策を要望。
★対策内容
「交差点マーク」の路面標示更新(済)
電柱幕「スピード落とせ」設置(済)

⑥ 用水路に入りにくくするために柵を改めたり蓋をしたりするなど、危険回避策が必要。
★対策内容
注意喚起・安全指導(継続)

⑩ 歩道が極端に狭くすれ違いができない。電柱が歩道内にあり狭さに拍車をかけている。電柱の地中化などで歩道を広げる事を要望。
★対策内容
注意喚起・安全指導(継続)

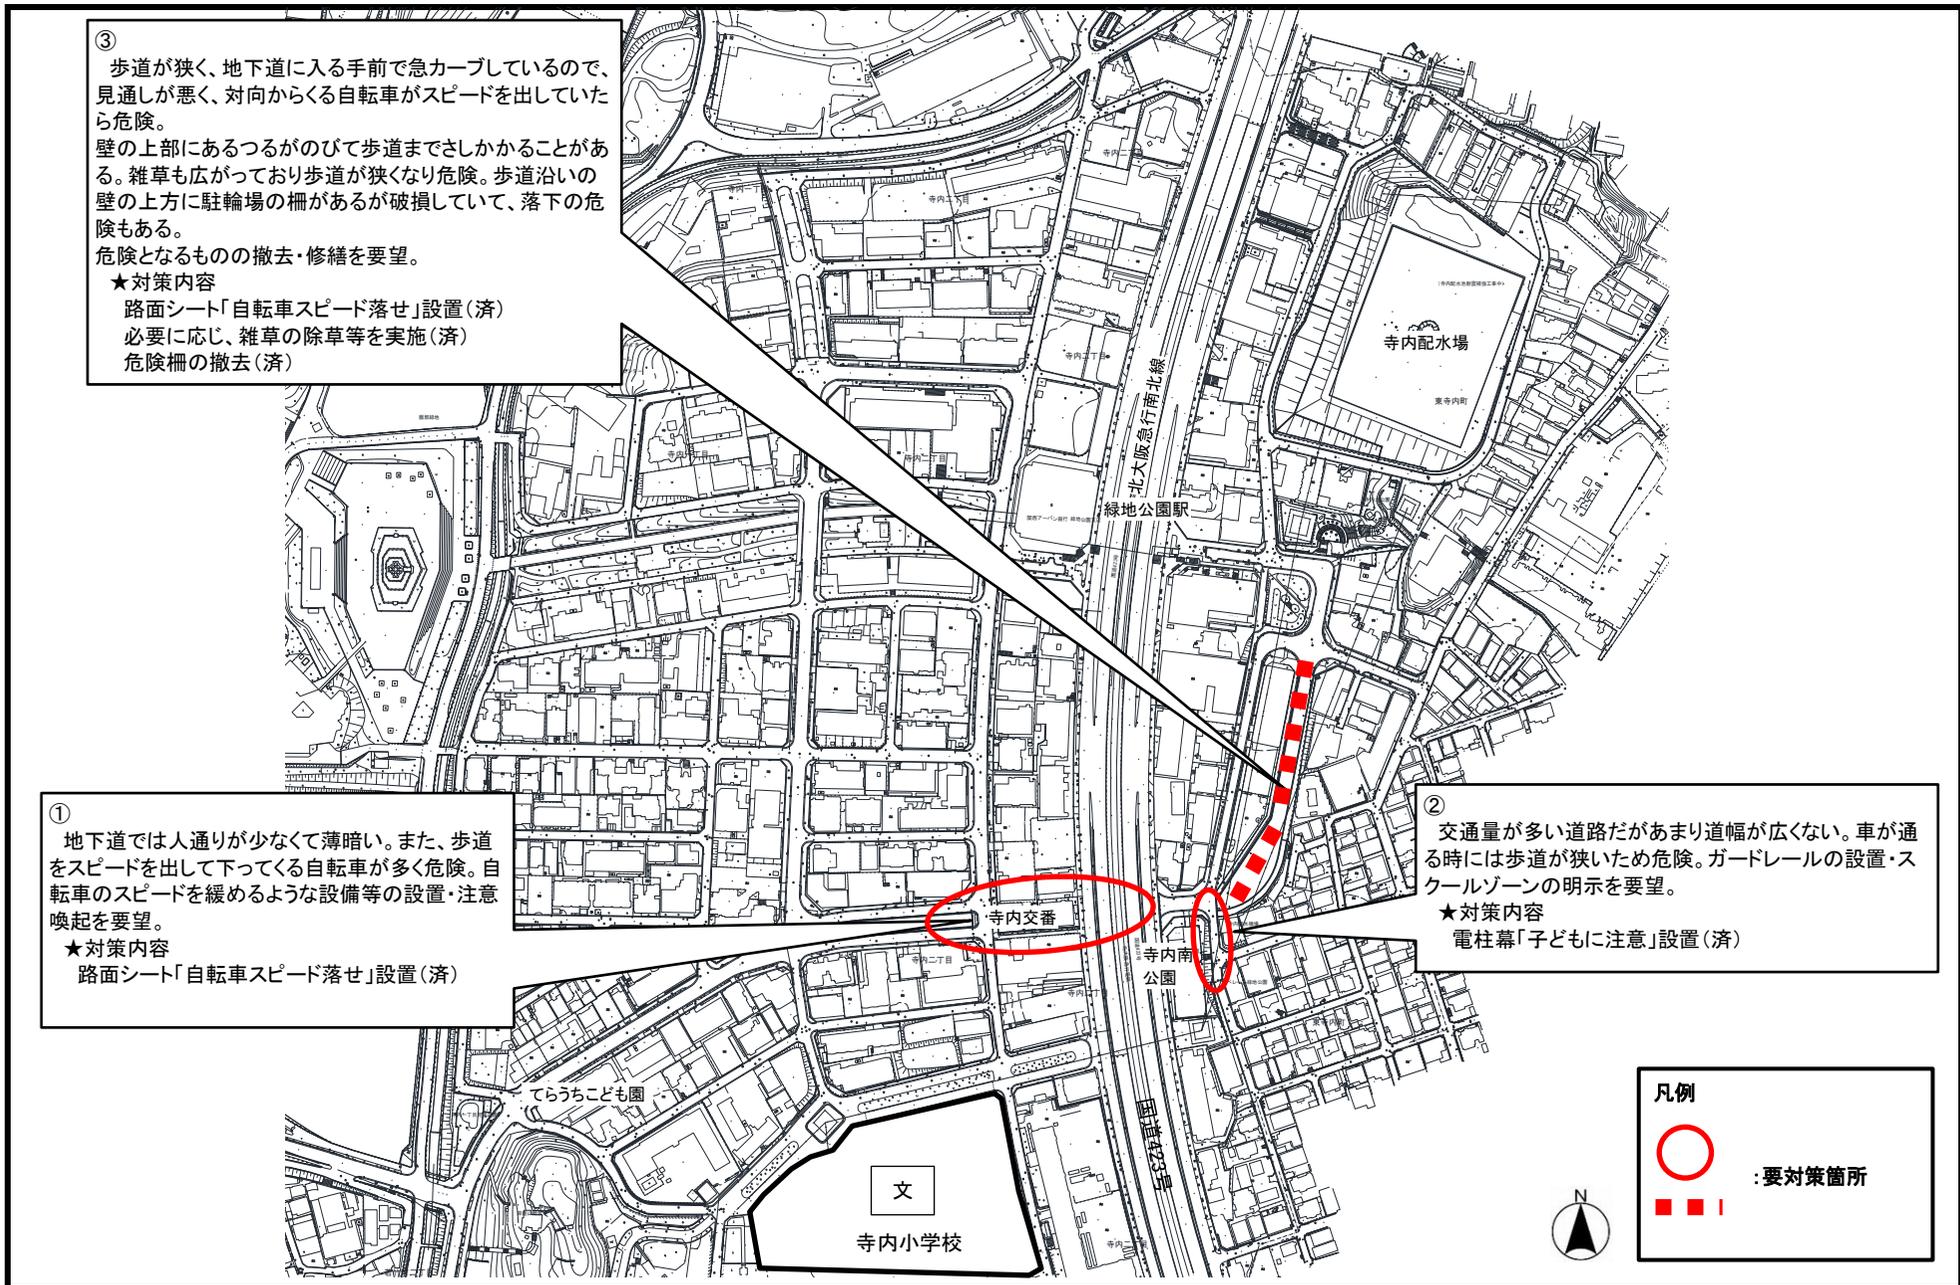
通学路の安全点検対策箇所図／<36>寺内小学校(1)

③ 歩道が狭く、地下道に入の手前で急カーブしているの、見通しが悪く、対向からくる自転車がスピードを出していたら危険。
壁の上部にあるつがのびて歩道までさしかかことがある。雑草も広がっており歩道が狭くなり危険。歩道沿いの壁の上方に駐輪場の柵があるが破損していて、落下の危険もある。
危険となるものの撤去・修繕を要望。
★対策内容
路面シート「自転車スピード落せ」設置(済)
必要に応じ、雑草の除草等を実施(済)
危険柵の撤去(済)

① 地下道では人通りが少なくて薄暗い。また、歩道をスピードを出して下ってくる自転車が危険。自転車のスピードを緩めるような設備等の設置・注意喚起を要望。
★対策内容
路面シート「自転車スピード落せ」設置(済)

② 交通量が多い道路だがあまり道幅が広くない。車が通る時には歩道が狭いため危険。ガードレールの設置・スクールゾーンの明示を要望。
★対策内容
電柱幕「子どもに注意」設置(済)

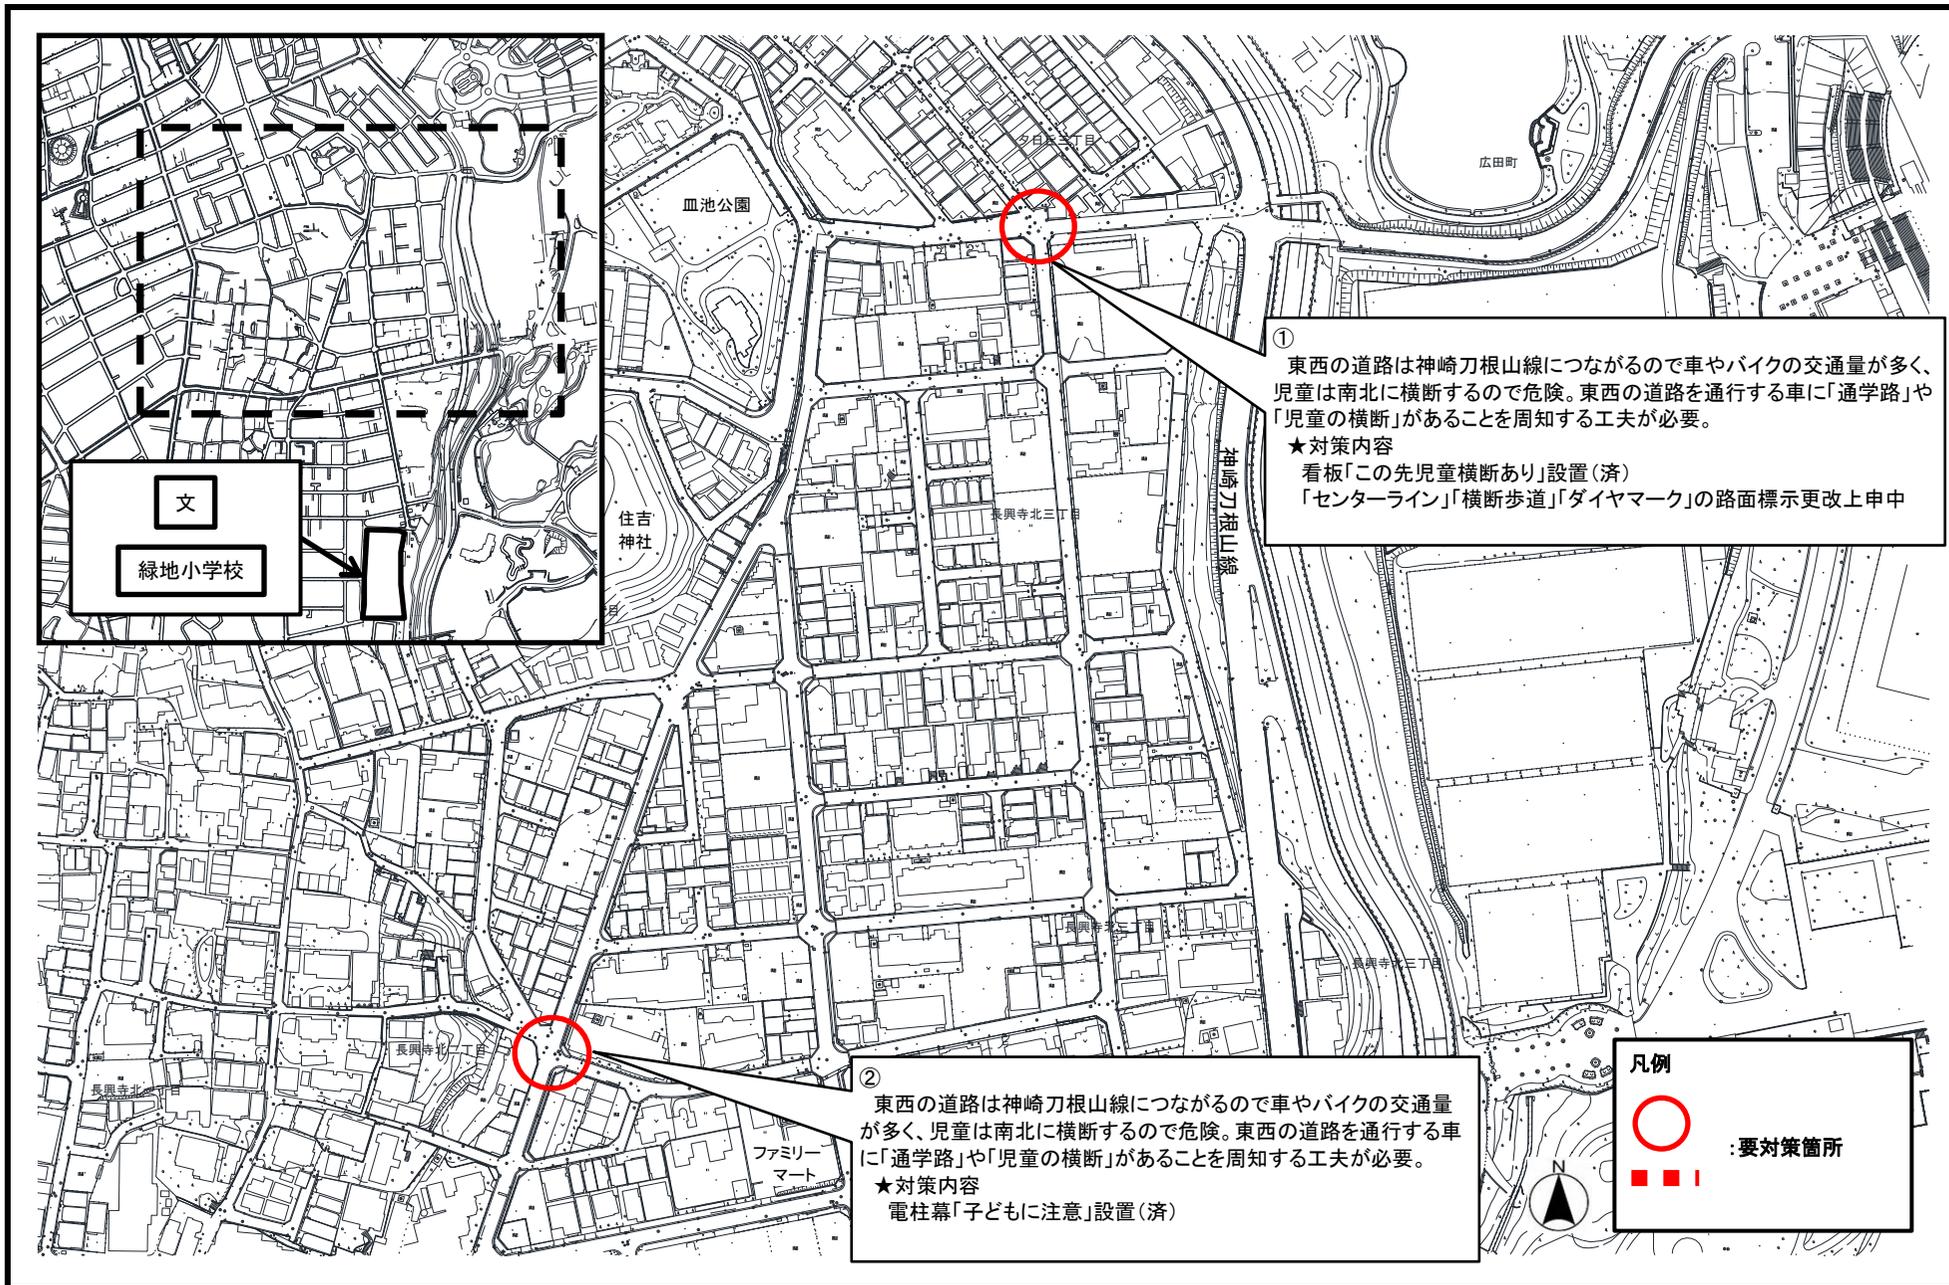
通学路の安全点検対策箇所図／<37>緑地小学校(1)

① 東西の道路は神崎刀根山線につながるので車やバイクの交通量が多く、児童は南北に横断するので危険。東西の道路を通行する車に「通学路」や「児童の横断」があることを周知する工夫が必要。
 ★対策内容
 看板「この先児童横断あり」設置(済)
 「センターライン」「横断歩道」「ダイヤモンド」の路面標示更改上申中

② 東西の道路は神崎刀根山線につながるので車やバイクの交通量が多く、児童は南北に横断するので危険。東西の道路を通行する車に「通学路」や「児童の横断」があることを周知する工夫が必要。
 ★対策内容
 電柱幕「子どもに注意」設置(済)

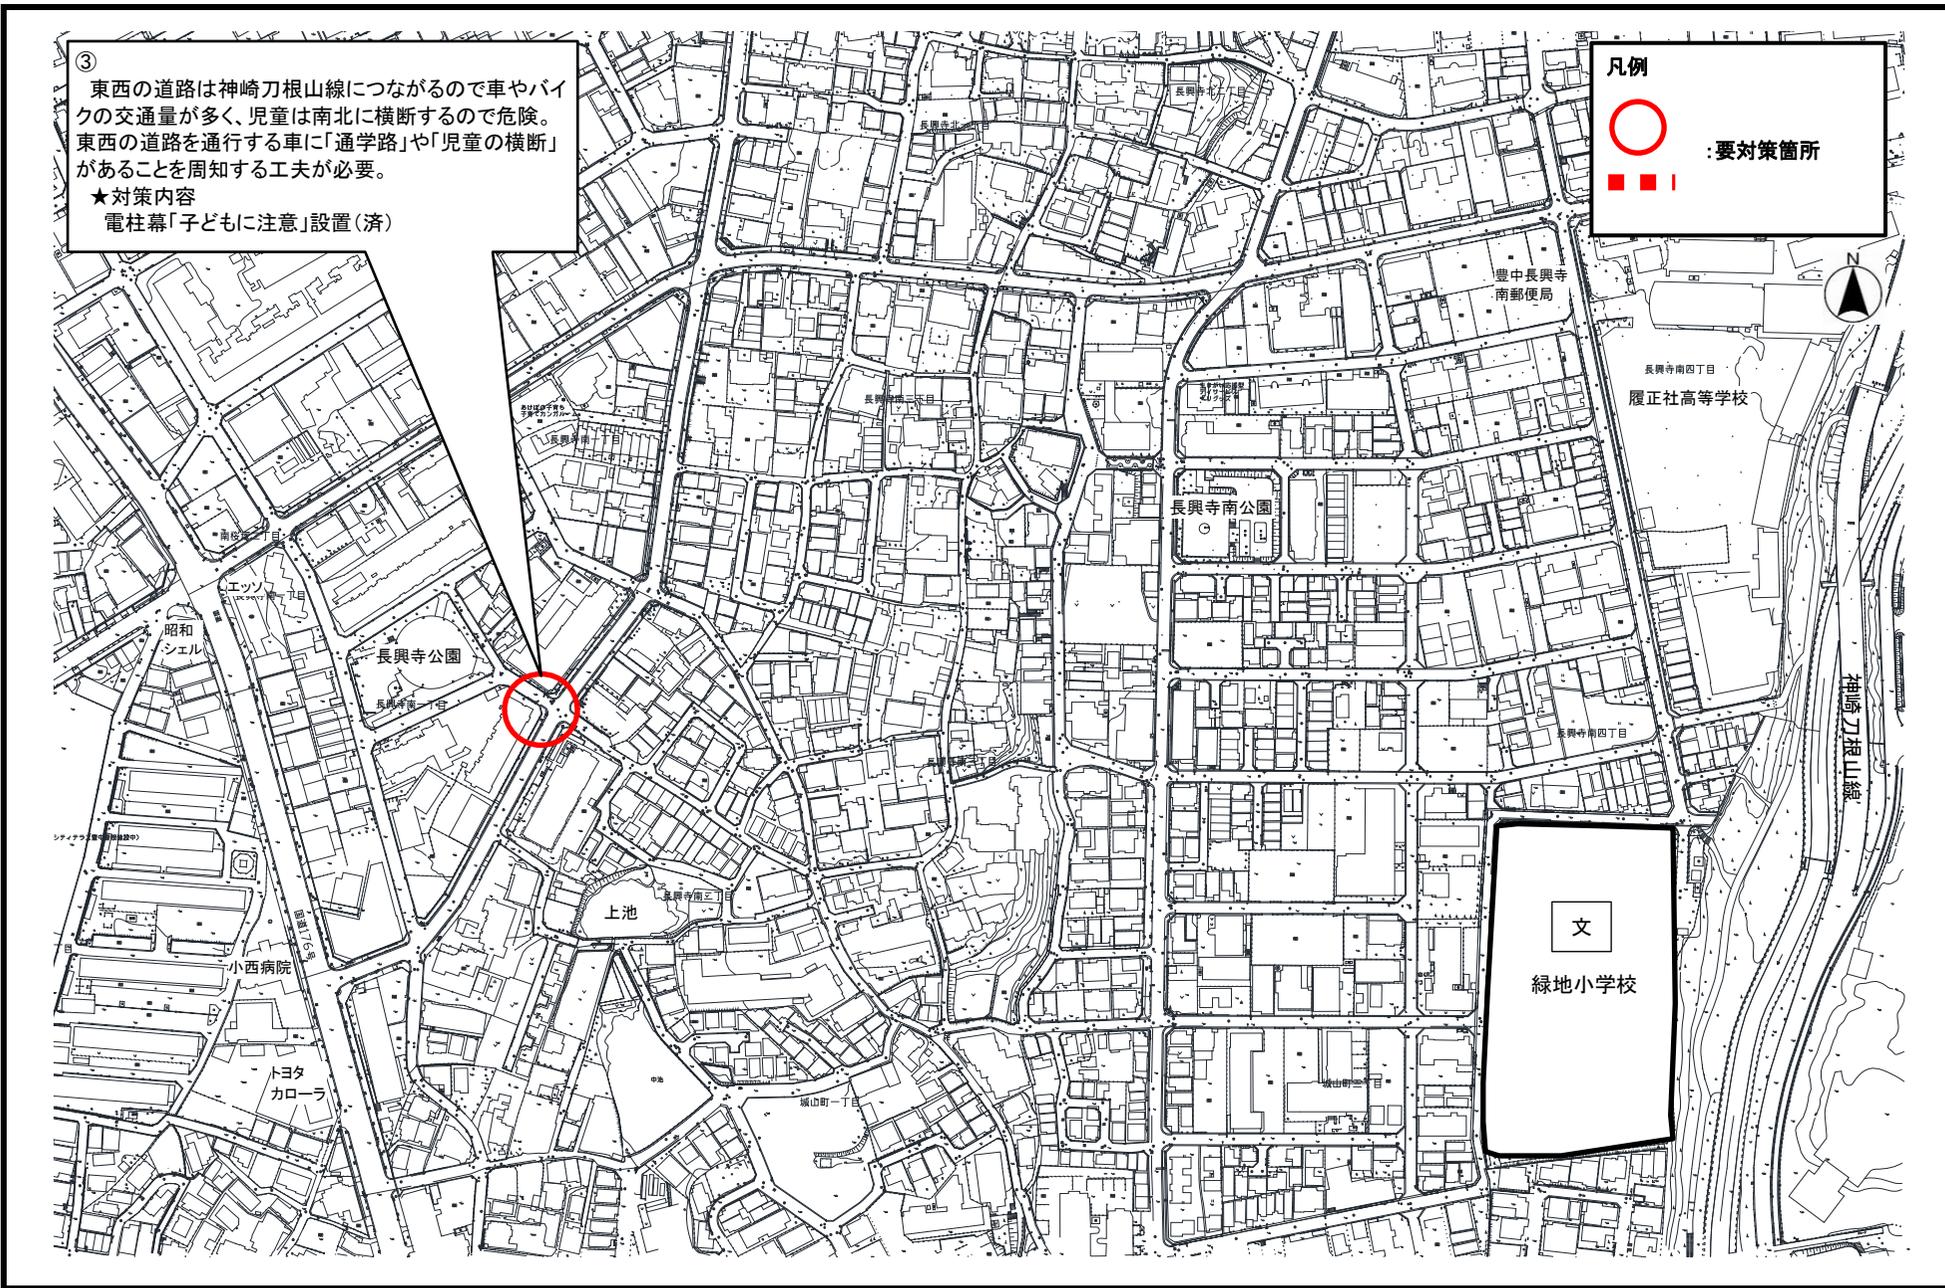
通学路の安全点検策箇所図／<37>緑地小学校(2)

東西の道路は神崎刀根山線につながるので車やバイクの交通量が多く、児童は南北に横断するので危険。東西の道路を通行する車に「通学路」や「児童の横断」があることを周知する工夫が必要。

電柱幕「子どもに注意」設置(済)

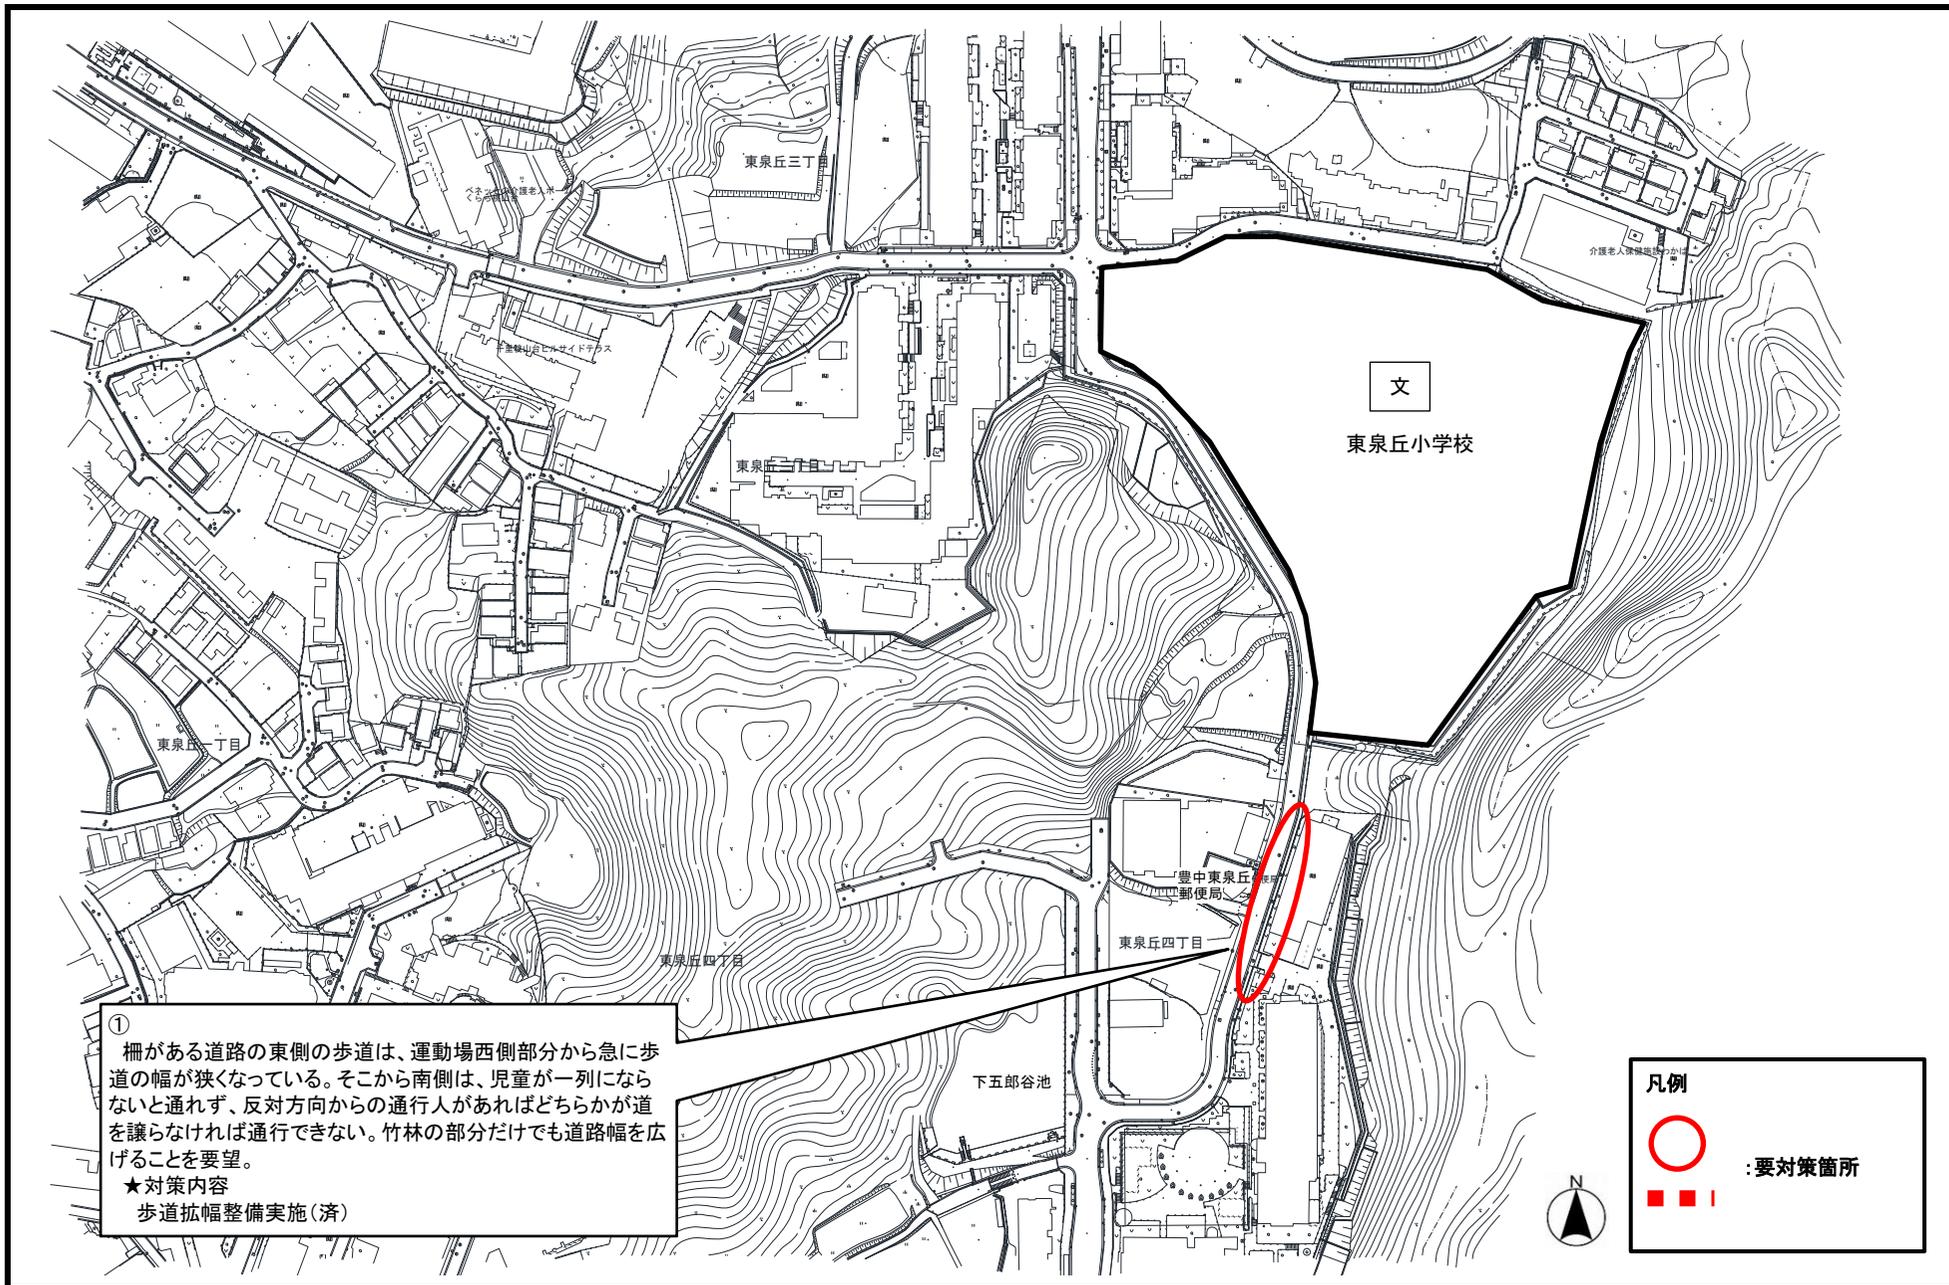
通学路の安全点検対策箇所図／〈39〉東泉丘小学校

① 柵がある道路の東側の歩道は、運動場西側部分から急に歩道の幅が狭くなっている。そこから南側は、児童が一列にならないと通れず、反対方向からの通行人があればどちらかが道を譲らなければ通行できない。竹林の部分だけでも道路幅を広げることが要望。
 ★対策内容
 歩道拡幅整備実施(済)
