4. 交通安全対策

(1) 定期点検における対策

②対策箇所図

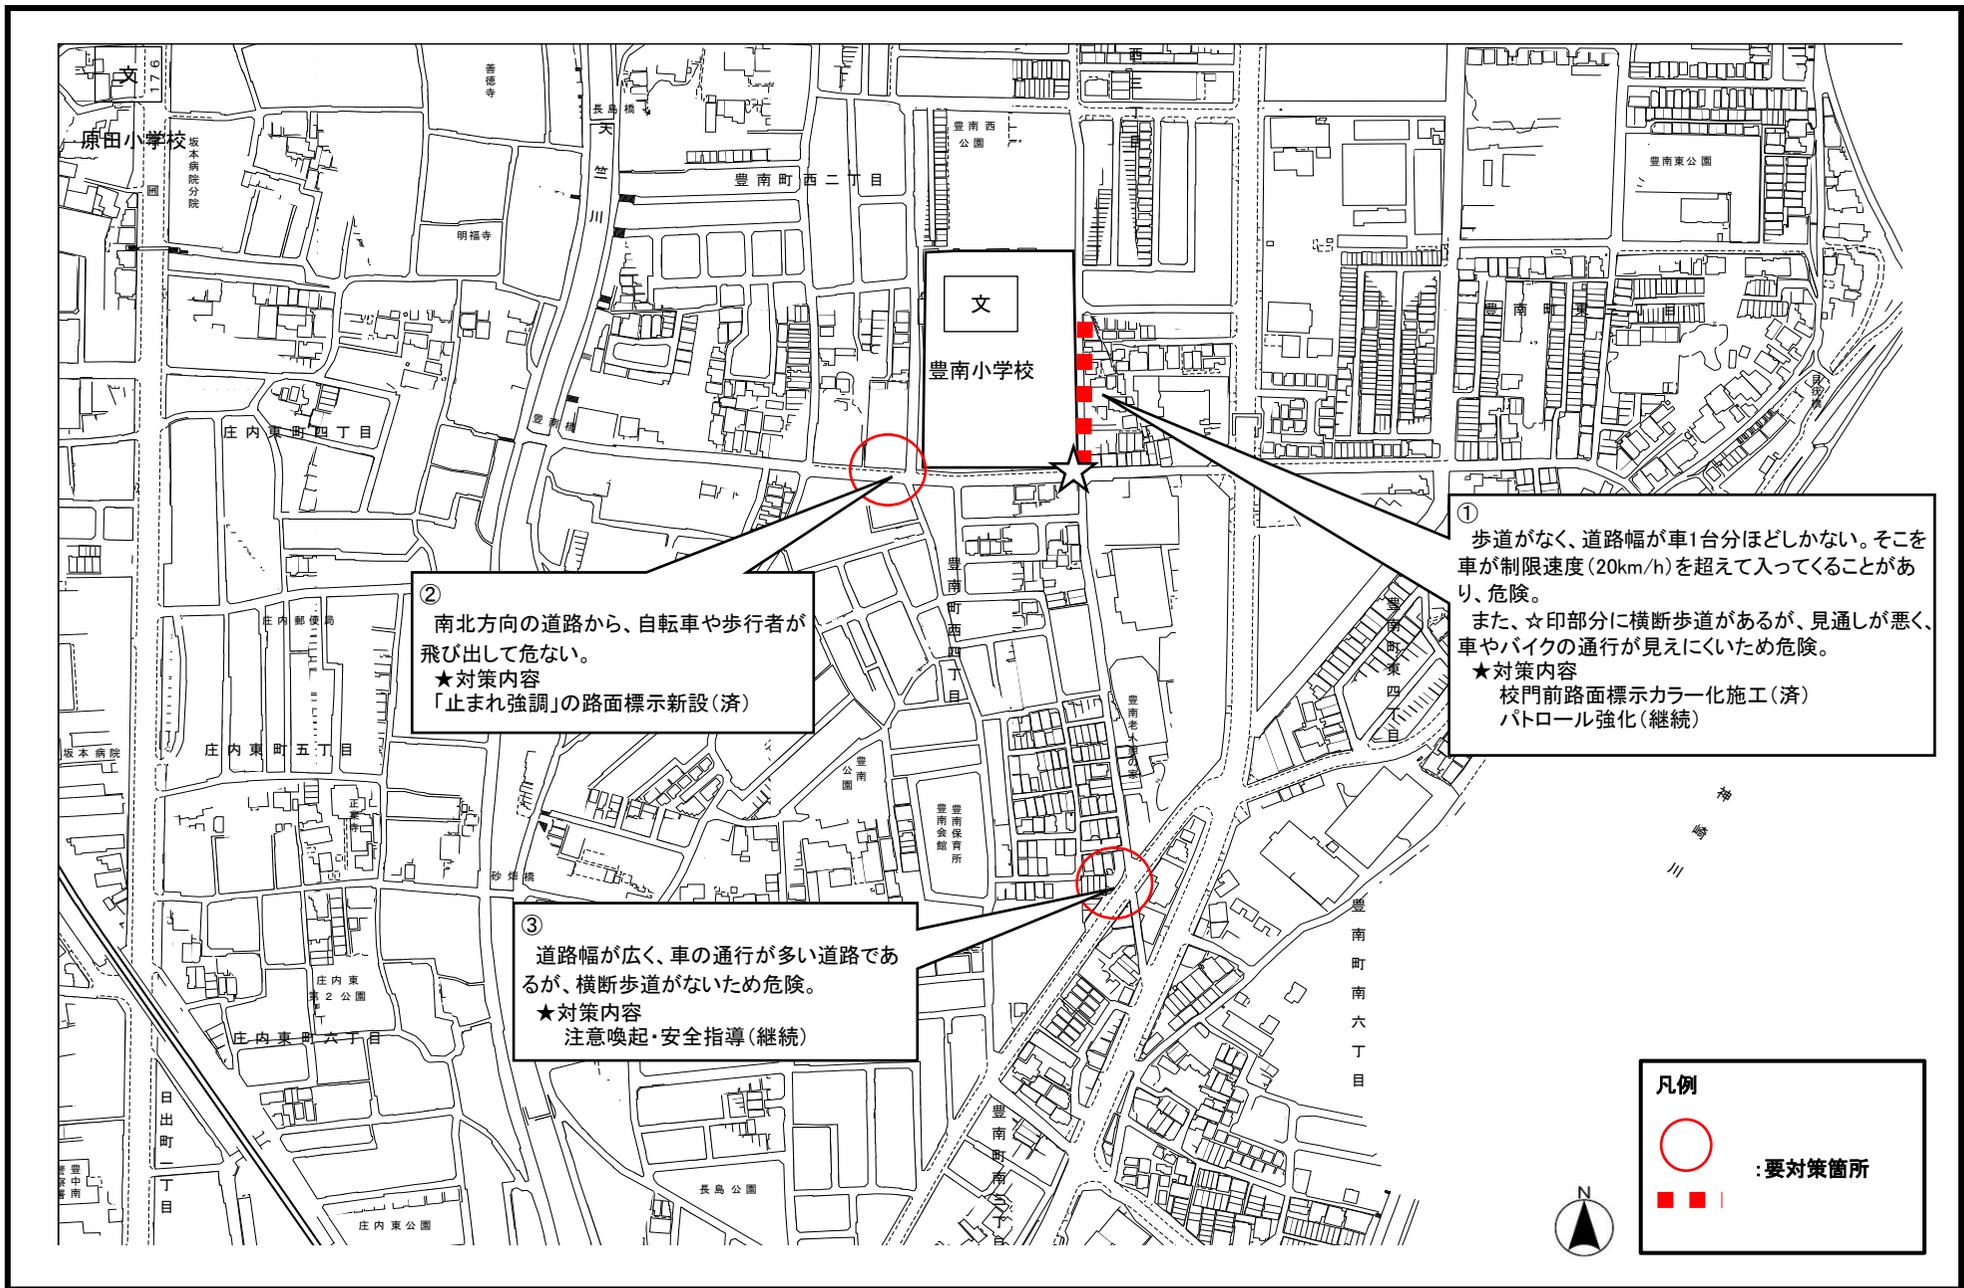
通学路の安全点検対策箇所図／豊南小学校

② 南北方向の道路から、自転車や歩行者が飛び出して危ない。
★対策内容
「止まれ強調」の路面標示新設(済)

③ 道路幅が広く、車の通行が多い道路であるが、横断歩道がないため危険。
★対策内容
注意喚起・安全指導(継続)

① 歩道がなく、道路幅が車1台分ほどしかない。そこを車が制限速度(20km/h)を超えて入ってくることもあり、危険。
また、☆印部分に横断歩道があるが、見通しが悪く、車やバイクの通行が見えにくいいため危険。
★対策内容
校門前路面標示カラー化施工(済)
パトロール強化(継続)

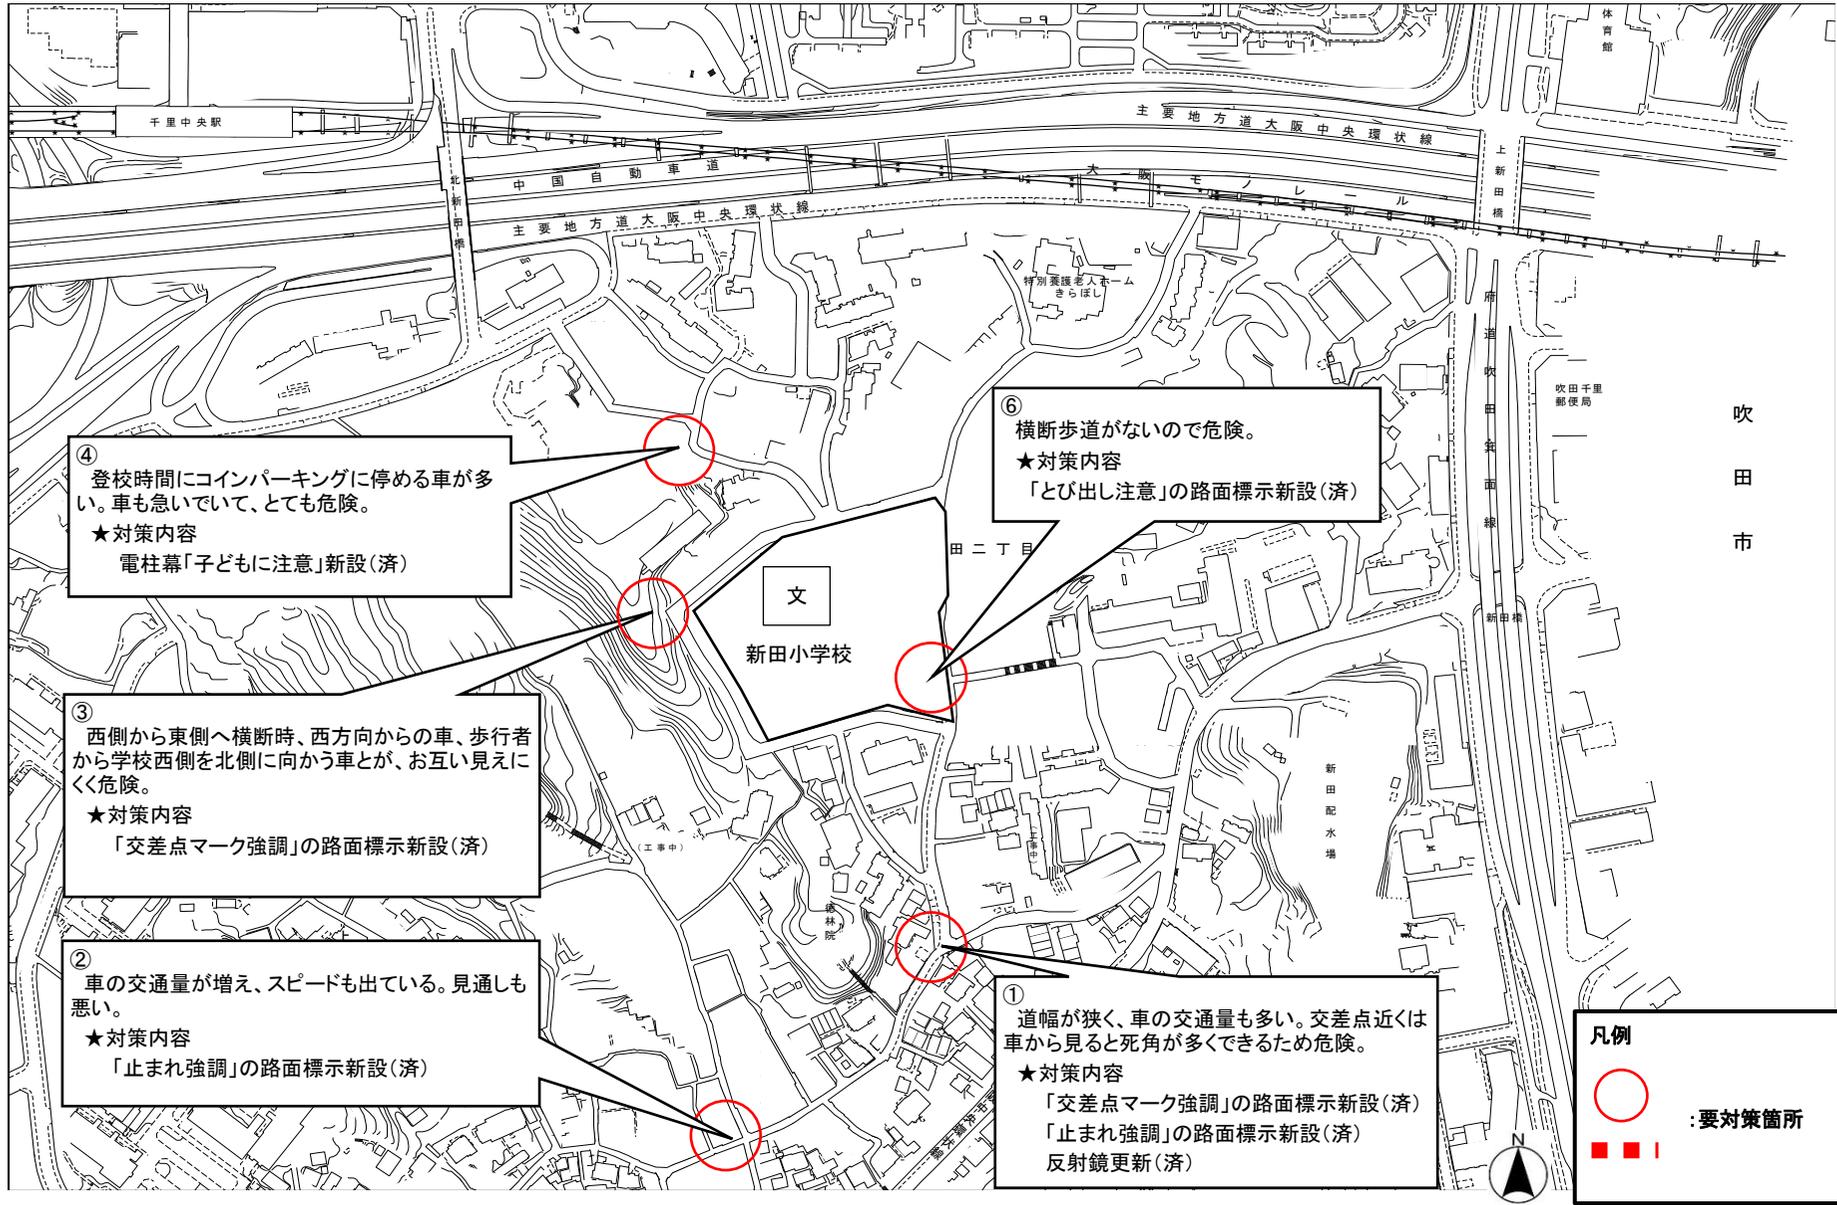
通学路の安全点検対策箇所図／新田小学校

④ 登校時間にコインパーキングに停める車が多い。車も急いでいて、とても危険。
★対策内容
電柱幕「子どもに注意」新設(済)

⑥ 横断歩道がないので危険。
★対策内容
「とび出し注意」の路面標示新設(済)

③ 西側から東側へ横断時、西方向からの車、歩行者から学校西側を北側に向かう車とが、お互い見えにくく危険。
★対策内容
「交差点マーク強調」の路面標示新設(済)

② 車の交通量が増え、スピードも出ている。見通しも悪い。
★対策内容
「止まれ強調」の路面標示新設(済)

① 道幅が狭く、車の交通量も多い。交差点近くは車から見ると死角が多くなるため危険。
★対策内容
「交差点マーク強調」の路面標示新設(済)
「止まれ強調」の路面標示新設(済)
反射鏡更新(済)
