低濃度PCBの調査及び適正処理について

公益財団法人
産業廃棄物処理事業振興財団

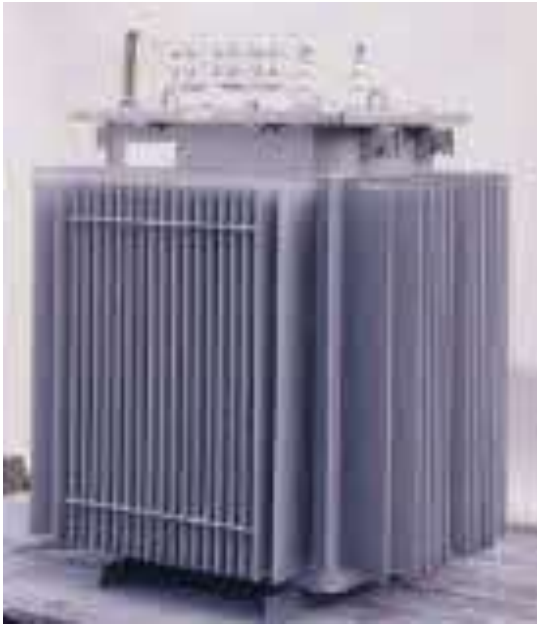
変圧器

1-④ 絶縁油がPCBに汚染されている可能性がある自家用電気工作物

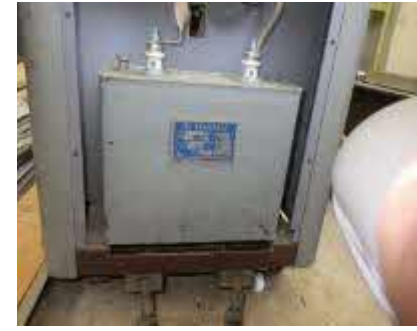
電気溶接機の側面に取り付けられた低圧コンデンサー

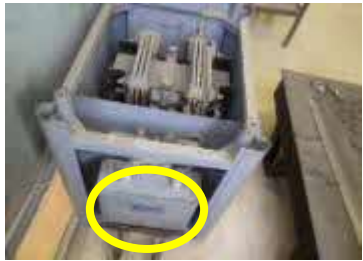
電気溶接機の側面に取り付けられた低圧コンデンサー

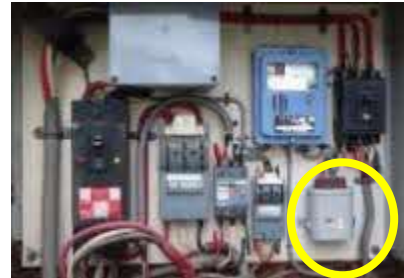
低圧分電盤内の低圧コンデンサー

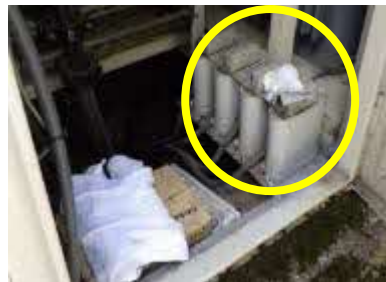
キュービクル内に残置された廃コンデンサー

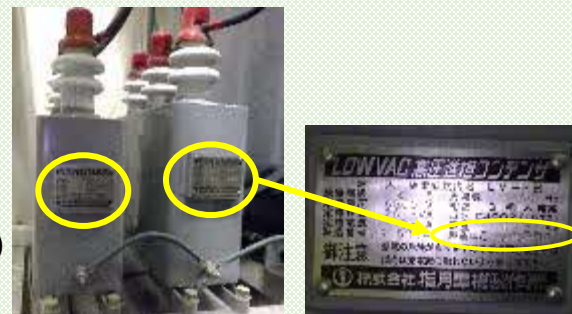
【銘板の例】

電力用
コンデンサー

昭和48年(1973年)
6月製造

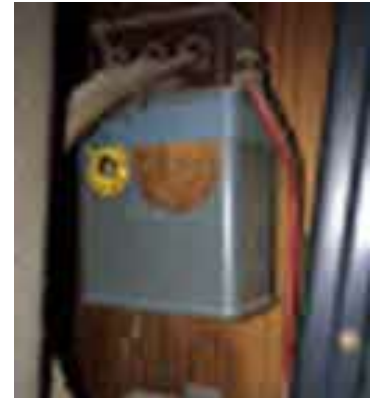
分電盤に設置された低圧コンデンサー

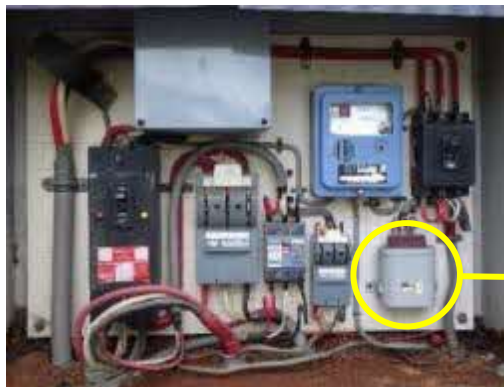
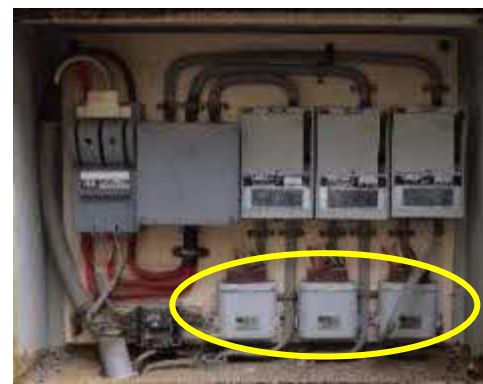
分電盤に設置された低圧コンデンサー

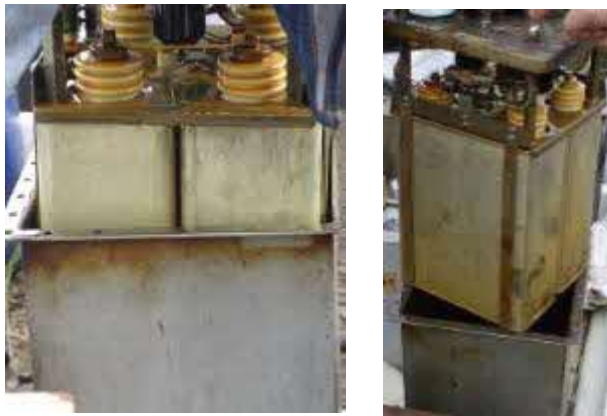
X線発生装置 <絶縁油槽に漬け込まれた低圧コンデンサー>

X線発生装置の低圧コンデンサーは一般に電源ユニットの蓋に取り付けられ絶縁油槽の中に漬け込まれて設置されている。

低圧コンデンサーのPCB汚染有無を判断する製造年に関する情報は、多くは絶縁油槽から低圧コンデンサーを抜き出して貼付された銘板を見て判断することになる。

低圧コンデンサーの絶縁油槽からの抜出作業はX線発生装置のメーカー又はメンテナンス業者に依頼して実施すること。

絶縁油槽からのコンデンサー取り出しでは、コンデンサーが損傷してPCBが漏れ出している可能性があるため、吸油マット等を敷き詰めたオイルパン等の上に絶縁油槽を置き、絶縁油がこぼれ出ないように電源ユニットの蓋に取り付けられた低圧コンデンサーを慎重に引き抜く。

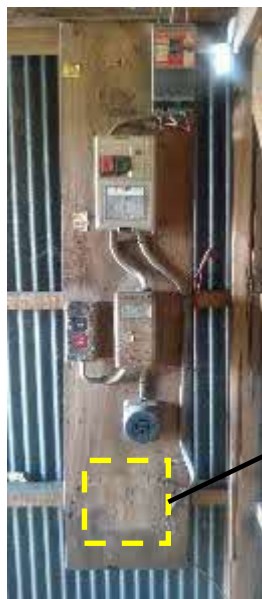
揚水ポンプの分電盤
に設置されていた
低圧コンデンサー

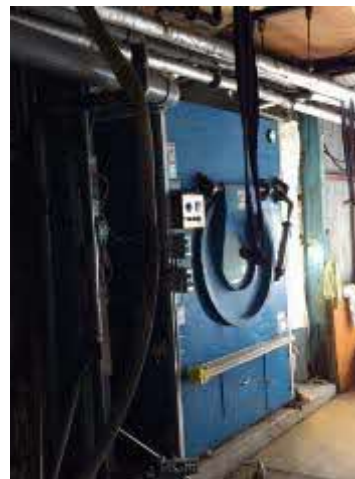
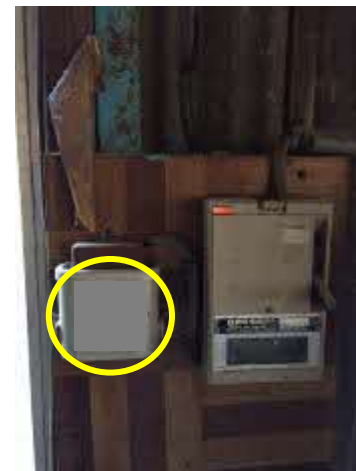
業務用乾燥機と分電盤に
設置されていた低圧コンデンサー
※上記写真のコンデンサーはPCB含有無し

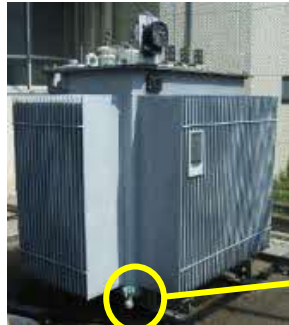
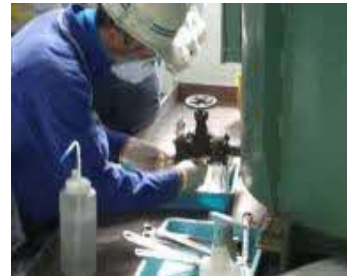
排出口の下に受け皿を置き、漏洩に備えて吸油マットを用意して、保護メガネ、マスク、手袋等の防護具を装着して注意しながらコックを開け、少量（1～2 ml）を採取

採取口付きの変圧器からの絶縁油の採取

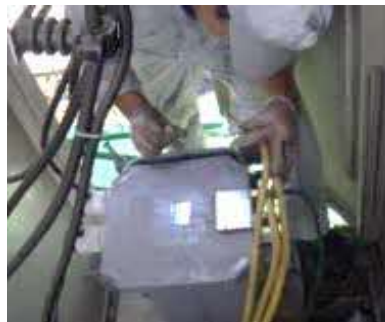
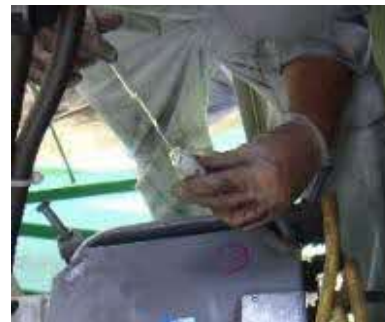
上部の蓋を外してピペットで1～2mlを採取

採取口がない変圧器からの絶縁油の採取

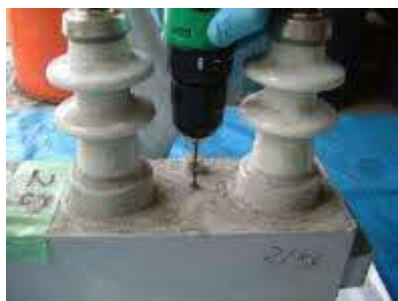
①開口

吸油マットを敷いたオイルパン等の上にコンデンサーを置き、上面にドリルで小孔を開ける。
コンデンサーから絶縁油が噴き出ることがあるため慎重に行い、絶縁油が噴き出た場合はウエス等で拭き取る。

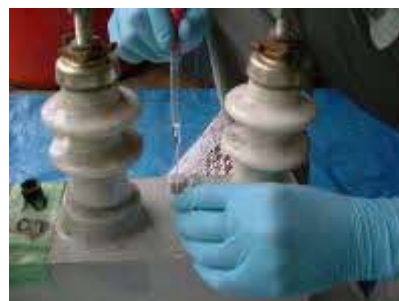
②採取

開口部にピペットを差し込み、絶縁油を1～2ml採取し、サンプルびんに入れる。

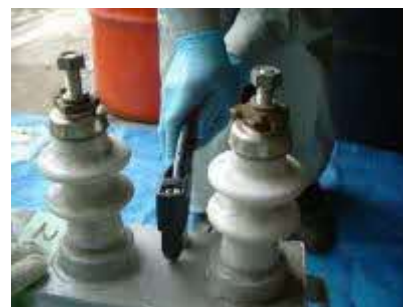
③封口

開口部にリベットを差し込み封口する。

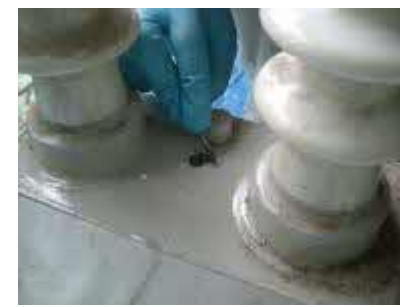
④補強

リベットの頭部に接着剤(デブコン等)を塗り、漏油を防止する。

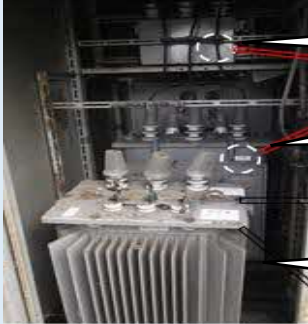
| No. | 発見経緯 | 写真 |
|---|--|--|
| 1 | <p>自治体担当者がプラスチック加工工場跡地の立入調査を行ったところ、調査対象のキュービクルは取り壊されていたが、別の場所に古いキュービクルがあり、その中から4台の電気機器が見つかった。そのうち変圧器1台、コンデンサー2台については分析済みシールが貼られ、その値が0.5ppm超であったことから、低濃度PCB含有機器であることが判明した。</p> | <p>発見されたコンデンサー</p> <p>分析済みシール</p> <p>発見された変圧器</p> |

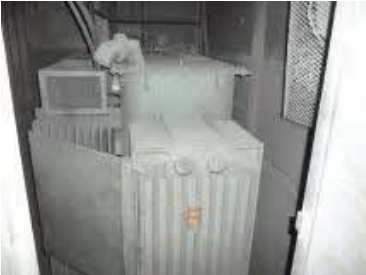
| No. | 発見経緯 | 写真 |
|---|--|--|
| 2 | <p>銅合金溶解設備の電気室内に古い変圧器とコンデンサーが設置されていた。これらは工場購入当初から使用し続けているものであり、掘り起こし調査の一環で機器内部に充填されている油のPCB含有濃度を分析したところ、低濃度PCBに該当することが判明した。</p> | <p>発見された変圧器</p> <p>発見されたコンデンサー</p> |

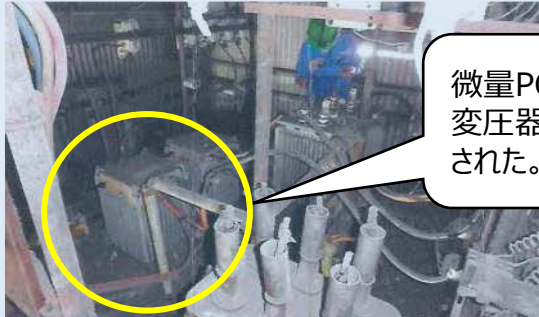
| No. | 発見経緯 | 写真 |
|---|--|--|
| 3 | <p>倉庫内にすでに受電を停止している旧受電設備があり、調査したところ、微量PCB含有疑いの変圧器が2台保管されていた。</p> | <p>微量PCB含有疑い変圧器が2台が発見された。</p> |

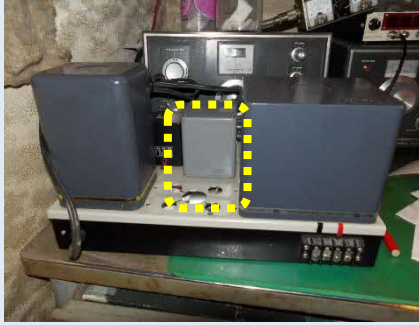
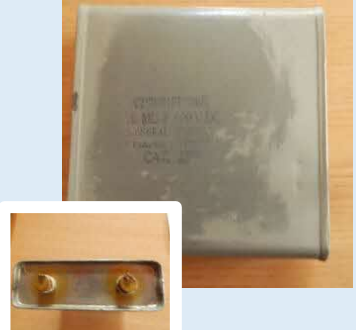
| No. | 発見経緯 | 写真 |
|---|---|--|
| 3 | <p>PCB廃棄物のテレビCMを見て、自作のオーディオ用真空管アンプに小型コンデンサー4台を接続させていることを思い出し、銘板情報を頼りにメーカーへ問い合わせたところ、低濃度PCB含有の機器であるとの回答を得た。</p> | <div style="display: flex; justify-content: space-around;"> </div> <p>黄色枠内の部分に使用</p> <p>取り外したコンデンサー</p> |

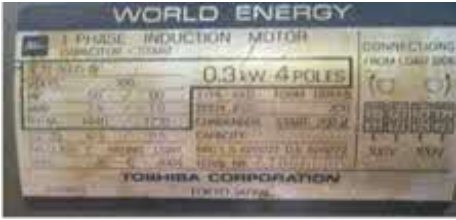
| No. | 発見経緯 | 写真 |
|---|---|--|
| 4 | <p>グラインダー（研磨機）のモーターに内蔵されているコンデンサーについて、銘板を確認し、メーカーへ問い合わせたところ、単相モーターのコンデンサーや起動用コンデンサーについては、低濃度PCB混入の可能性があるとの回答を得た。</p> | <p>WORLD ENERGY 3 PHASE INDUCTION MOTOR 0.3kW 4POLES TOHIBA CORPORATION</p> <div style="display: flex; justify-content: space-around;"> </div> <p>モーターの銘板部分</p> <p>モーター本体</p> |

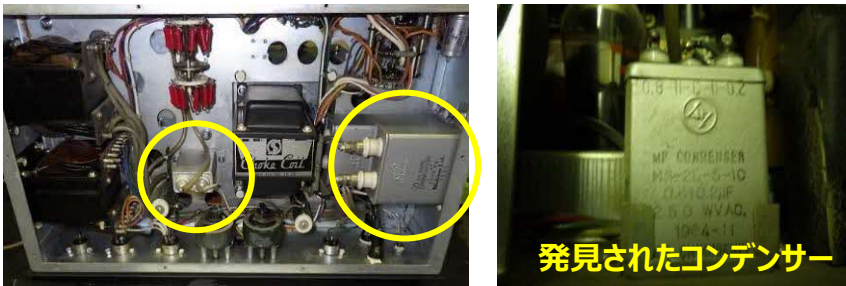
| No. | 発見経緯 | 写真 |
|---|---|--|
| 6 | 工業系の高等学校にてPCB機器調査を行った。理科実習用のパワーサプライ（昭和40年製）の内部を確認したところ、 低圧コンデンサー2台が内蔵されているのを発見 した。銘板を確認したところ、 2台とも低濃度PCBの疑いのあるコンデンサー であった。 | |
