# 自転車通行空間の整備効果について

平成 29 年（2017 年）7 月

豊中市

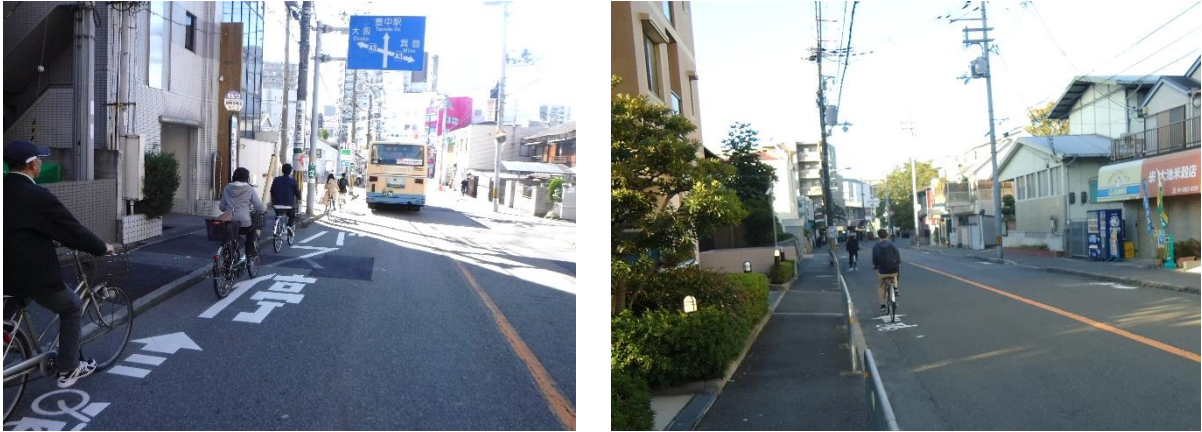
図 2 整備状況

東豊中線において、自転車のピクトグラムを設置しました。

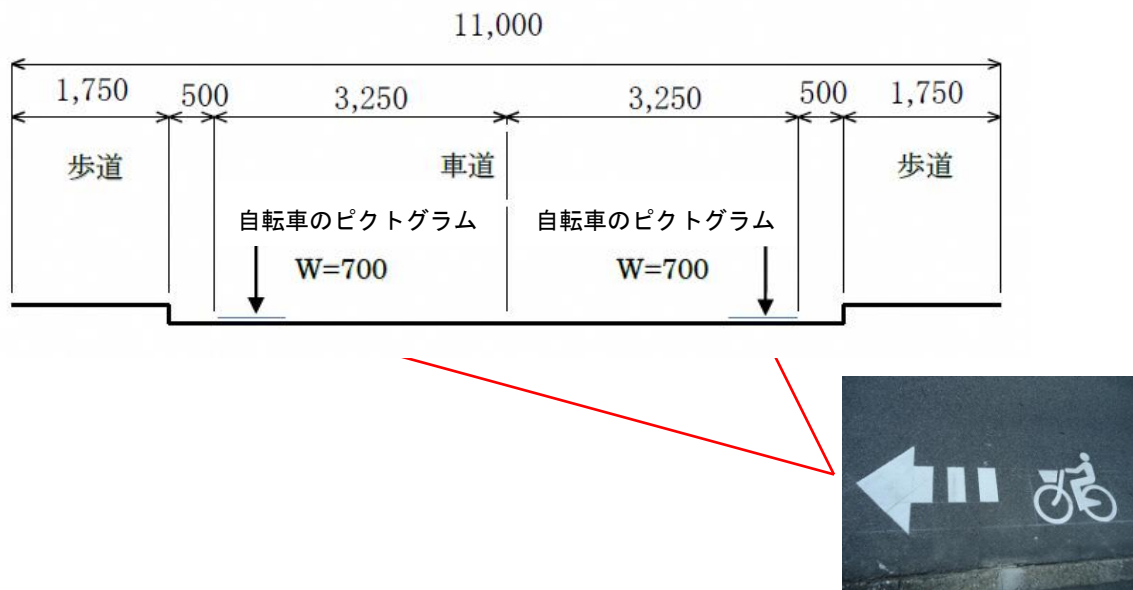
図 3 断面図（自転車のピクトグラムの設置）

(2) 路面への自転車のピクトグラムの設置

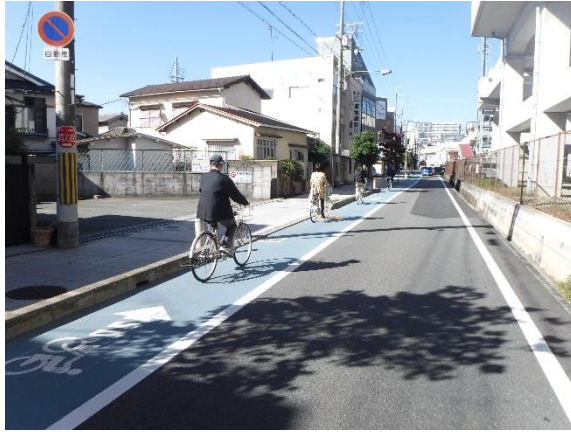
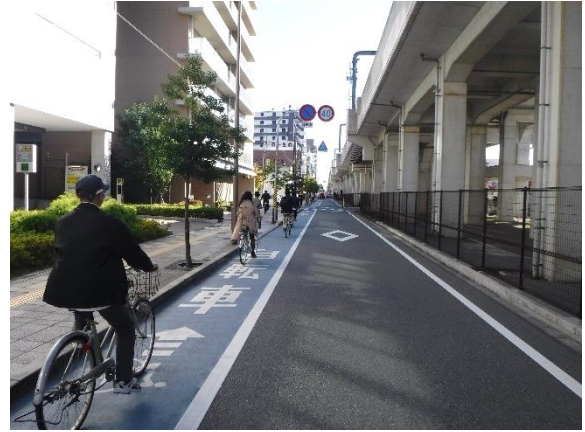
図 4 整備状況

阪急西側北線と阪急東側線の一方通行区間において、街渠の撤去及び路側帯への路面着色を行い、自転車通行帯を整備しました。

阪急西側北線

阪急東側線

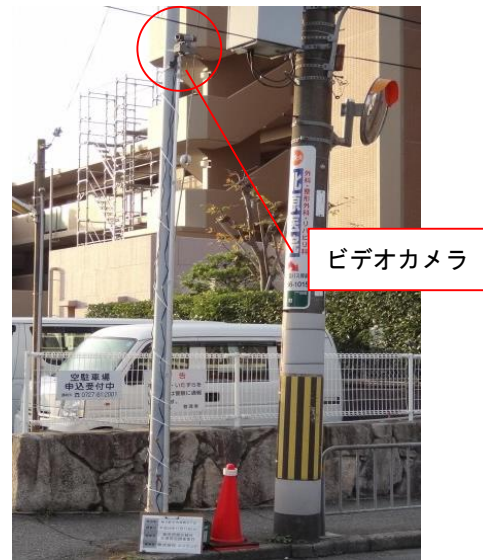
高所よりビデオ調査を実施し、画像解析等により交通現況を把握しました。

高所からのビデオ調査
