名勝西山氏庭園（青龍庭）保存活用計画
（素案）

令和4年（2022年）1月

豊中市教育委員会

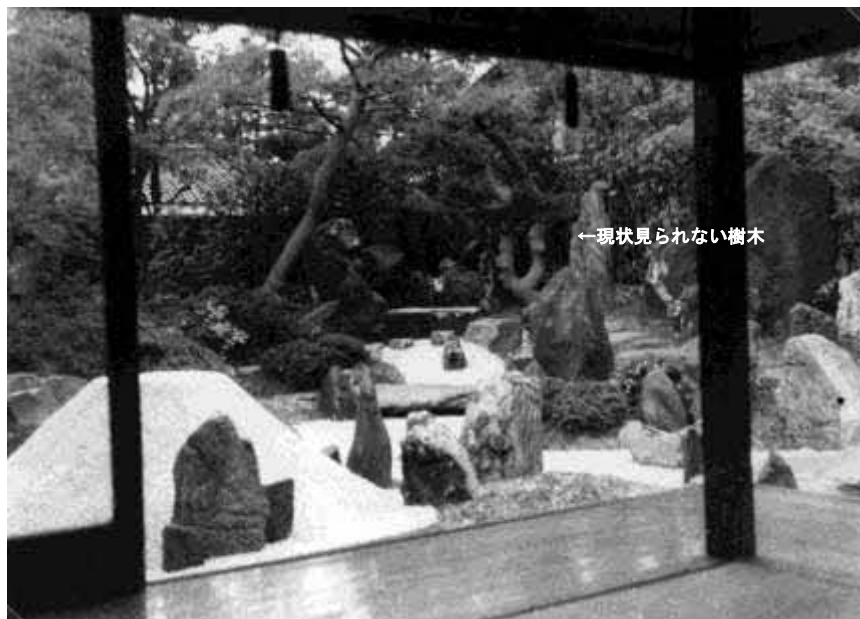
【写真 2-7】 南庭（青龍庭） 作庭当初

南庭（青龍庭）は、作庭後と現在を比較すると、石組に大きな変化は見られないが、盛砂や枯流れの白砂敷範囲、築山の裾を比較すると、やや範囲や形状の変化が見られる（写真 2-7, 2-8）。植栽については、樹木の枯損やササ・コケ・ツツジ等の成長（写真 2-15, 2-16）、集団石組付近への補植（写真 2-17）等が見られる。待合周辺については、平成のバリアフリー改修に伴い飛石から洗出し舗装に変化している（写真 2-18, 2-19）。

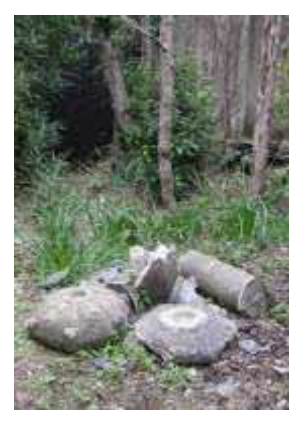
[写真 3-43] 石燈籠 11
(残欠保管)

南西庭 離れの西側には、スチール製倉庫（2棟）が設置され、倉庫の南側に南西庭がある。ここには現在、南庭（青龍庭）の待合東側に据えられており、大阪北部地震により倒壊した石燈籠11の残欠〔笠、中台、竿、火袋（割れ）〕が保管されている。火袋と推定される部材は割れて旧状が不明瞭な状態である。

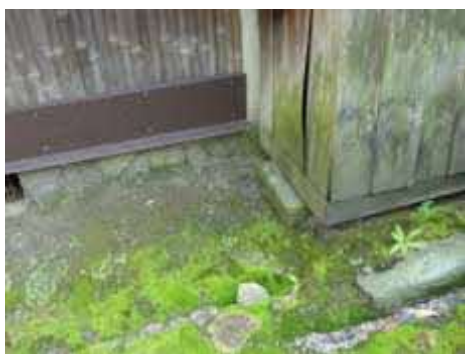
[写真 4-7]主屋東石の欠損・移動（北東庭）

北東庭 門より玄関へ続く延段は、周辺の表土流出による埋没や石敷の不陸が見られる。門の基壇縁石に一部不陸が見られる。主屋の基礎東石に一部欠損や移動が見られる。

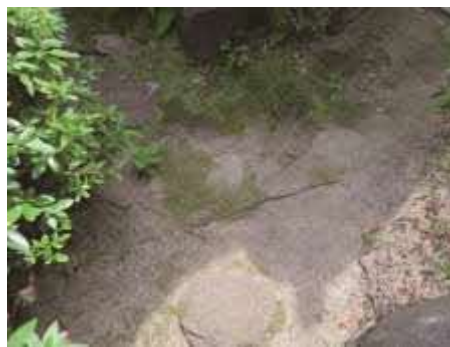
[写真 4-8]飛石周辺の土砂堆積（北西庭）

経年による劣化で庭園内の飛石や延段の土砂堆積、不陸、埋没が見られるほか、離れ玄関前は洗い出し舗装が施されたため、飛石の配置が変化している。

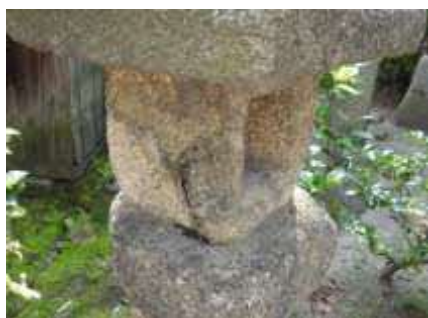
[写真 4-15] 石燈籠2 火袋の割れ（北東庭）

北東庭 延段東側の石燈籠3は、宝珠が一部欠損し笠の一部に割れが見られる。延段西側の石燈籠2は、火袋や中台には割れや表面の風化、補修痕が見られ、台座と竿、中台、火袋が接着されている。中仕切塀東側の石燈籠1は、一部笠に欠けが見られるが、傾倒等は見られない。中仕切塀は、一部部材の腐朽や壁面の亀裂、汚れが見られるほか、門扉が消失している。

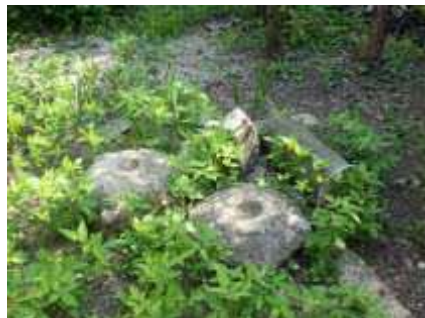
[写真 4-20] 石燈籠11の残欠部保管（南西庭）

南庭（青龍庭） 流れ蹲踞の石燈籠9、10は、欠損や傷み等は見られない。待合の東側には、石燈籠の基礎が見られ、以前は石燈籠11が据えられていたと考えられるが、倒壊し、南西庭に残欠部が保管されている。築山上に設置されている井戸2は、井戸枠に亀裂があり、補修の痕跡が見られる。離れ座敷及び茶室の北東角の袖垣は、古写真と形状が異なっている。

- ・ 建造物・構造物は、資料調査をはじめとする各種の調査研究等の成果に基づき、劣化や破損状況に応じた修理や整備を行う。その際は解体時も含め、工程ごとに詳細な記録を取りつつ実施する。
- ・ 建造物・構造物の修理、整備の際は、庭園と同様、昭和 15 年（1940 年）段階の景観への復原を基本とするが、修理の履歴や利活用の方法等を踏まえ、最良の状態が別の年代となった場合は、柔軟に対応する。
- ・ 登録有形文化財の建造物は、今後建造物の保存活用計画を検討し、その中で細部の調査をふまえた取扱いや修理方針を検討し、修理や整備を行う。
- ・ 令和 2 年度実施の耐震診断調査(国庫補助事業)の結果をふまえ、今後の建造物の活用方針、施設の利用方法を見据えた耐震構造や修理方針を検討し、耐震補強等必要な整備を行う。耐震診断結果の概要については巻末資料 2（P128～133）に掲載した。
- ・ 建造物・構造物の基本構造に関わる傷みや老朽化・腐朽の進行等、優先的に修理する必要がある箇所については、応急処置や早期修理工事の方法を検討する。
- ・ バリアフリーについては、名勝の本質的価値や風致景観を保全しつつ、必要な整備を行う。
- ・ 建造物における雨水排水設備の損傷、またはその方法や経路の見直しが必要な箇所は、名勝の風致景観や作庭意図に影響を及ぼさないよう留意し、排水不良を改善するための整備を行う。雨水排水の整備は建造物だけでなく、庭園のそれと一体の改善課題として進めていく。
- ・ 鉄板蓋が被せられている井戸については、名勝の景観に合うよう竹製のもの等に取り替える。
- ・ 擬竹柵の設置箇所については、旧来の竹製の柵に戻す。
- ・ 竹柵や高塀等のうち、老朽化が見られる箇所については、修復や更新を行う。
- ・ 南西部煉瓦塀は、損傷や老朽化の状態を調査し、隣接地の土地所有者と事前協議のうえ保存のために必要な修復を行う。
- ・ 石材の風化や倒壊による毀損、配置や向きが古写真と異なる石燈籠は、本来的な状態へ修復する。

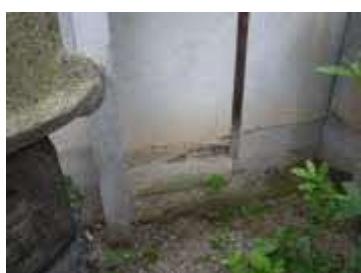
[写真 4-21] 北高塀 壁剥落

正門及び高塀等		課題
外部	北高塀	北東隅柱が地震等の揺れで位置がずれて、ゆがみ、貫が抜けている。 三和土に割れがある。基礎土台石一部不陸。 棟瓦が多くての部位でずれている。 庭園側モルタル上塗り浮きあり。壁剥落[写真4-21]。袖塀変形部位有。
	東高塀	小壁左官に亀裂がある[写真4-22]。中棧歪み有。 控え柱足元腐朽(全域)。縦板貼り一部ゆがみや剥離あり。モルタル中塗り剥離。 竜山石の葛石に割れあり。柱腐朽白アリ被害一部あり。腰板腐朽。 庭園側モルタル浮き。漏水。裏門の傷みが顕著に見られる[写真4-23]。
	正門	袖壁取り合い部左官壁亀裂、門柱東庭園側左官剥離あり。下屋と袖壁境界で水漏れあり。銅製雨樋から塩化ビニール管に変更されている。基礎回り不陸あり[写真4-24]。控え柱錆あり。
	塀・門付属	塀との連結飛貫に落下一部あり、土台付近腐朽あり。
	南西部煉瓦塀	仕上げ層剥離、構造強度が担保されておらず、保存や安全性の確保が課題である。
勝手門およびガレージ・シャッター	一部錆などあるが、大きな毀損はない。塀の連続性を確保して、新しい機能を担保する方向性を検討する必要がある。旧玄関の石橋などが洋館北に残されている。

高塀や南西部煉瓦塀は表層の剥離や隅柱のゆがみ等が発生しているため、名勝指定範囲内への影響のほか、周辺住宅地への影響についても検討する必要がある。

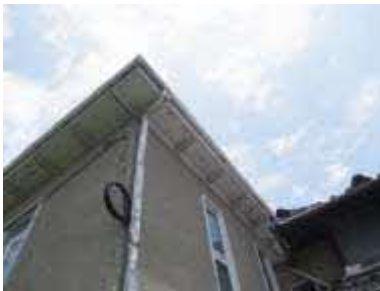
[写真 4-27]屋根 上屋根樋毀損、樋塗装全体的に毀損

洋館		天井部	室内・壁面・柱	床・床下
内部	玄関	主な毀損はない。		
	書斎 (ピアノ室3畳大)		クロス汚れ、部分剥離あり。黄ばみあり。床のニスが剥離していると思われる。	
	洋室 (10畳大)		クロス汚れ、部分剥離あり。黄ばみあり。黄ばみあり。床のニスが剥離していると思われる。	
	洋室・地下		壁毀損有。棚類歪み有、ポンプ等遺物錆あり。	床面湿気多い。
	その他	大雨時に雨水侵入有。管理方法の検討と大雨時の湿気など検討課題がある。		
外部	屋根	隅の押えが毀損している。		
	壁面	木製建具塗装に傷みがある。軒裏塗装に痛みがある[写真4-27]。		
	雨樋	上屋根樋が毀損している。樋塗装が全体的に毀損している[写真4-27]。		
	その他	外部は古写真より変化している。

雨樋		当初の銅製樋に復元するか、既存を使用する場合は、捨て樋等を使い、金属に負担の無いような修理を心がける。			
その他		亀裂が多く、適切な修理が必要であるが、可能な限り当初の壁材を遺す。部分補修も念頭に入れながら保守計画の検討が必要。

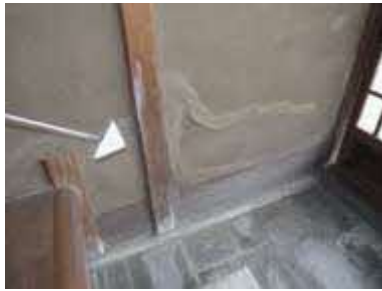
[写真 4-28] 玄関 左官壁一部毀損

離れ		天井部	室内・壁面・柱	床・床下	
内部	1階	玄関 (2畳)		左官壁に一部毀損[写真 4-28]。腰貼り虫食いがある。 左官壁に一部毀損。腰貼り虫食いがある。	
		廊下1(東)		腰貼り全域に傷みが見とめられる。小壁は激しく毀損している。左官壁も毀損している。地震により離れと茶室の固有振動が異なるために、亀裂等が集中していると思われる。	
		廊下2(南)		腰貼り全域で傷みがある。部分的に左官壁が毀損している。	
		廊下3(西)		腰貼り全域で傷みがある。部分的に左官壁が毀損している。	
		茶室(4.5畳)		左官壁が毀損している。地震により離れと茶室の固有振動が異なるために、亀裂等が集中していると思われる。	
		階段	大きな毀損はない		
		和室(6畳)		襖の破れ有り。左官毀損有り。	
		座敷(8畳)		襖の破れ有り。床の間落とし掛け上部小壁、左官小毀損有り。	
		仏間 (和室6畳内)		機構は健全である。仏壇はない。	
		女中部屋	天井雨漏り跡有[写真 4-29]	障子の破れ有り。浅黄大津小手押え傷有り。	
		茶の間		新建材の内装をはがして復元・検討などが必要。	
		台所		新建材の内装をはがして復元・検討などが必要。	
		洗面		洗面等が戦後に改造されているが、付け足されたものが多く、設備等の復元年代の検討が必要。	
	便所		洗面等が戦後に改造されているが、付け足されたものが多く、設備等の復元年代の検討が必要。		
	風呂場		湯船は戦後に改築されているが、範囲等はタイル痕跡からうかがえる。設備等を復元年代に合わせて整理すれば適切な復元が可能である。左官壁タイルの割れ抜け若干有り。		
	2階	物置	大きな毀損は見られない。通電している古い子線などがないか点検する必要がある。	緩み等がないか点検する必要がある。	
	外部	屋根	漏水などがないか点検し南蛮漆喰などの亀裂なども点検する必要がある。		
壁面		部分的に亀裂等がみられる。ちりぎれ。土壁毀損[写真4-30]有り。下屋黒漆喰浮き、垂木一部白蟻被害[写真4-31]。大きなゆがみなどからの浮きや剥離などもなく、軽微な傷み。

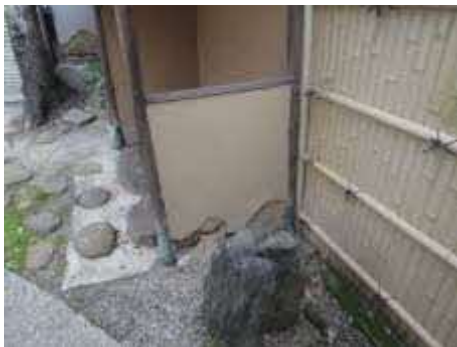
[写真 4-32] 左官袖壁腐朽

待合		天井部	室内・壁面・柱	床・床下
外部	待合		雪隠柱白アリ。雪隠壁剥離。柱下腐朽。左官袖壁腐朽 [写真4-32]。	土間三和土割れ [写真4-33]。
	屋根	雪隠	役石を確認し、適切な改築を心がける。	
	その他	蟻害や腐朽とともに、雪隠の構成確認や前面の舗装材撤去等で露地の構成要素と共に修復の必要がある。 全体北に傾き。傾倒が始まっており、緊急に応急処置が必要である。
