第3章 成熟期

平成元年(1989年)～平成12年(2000年)

「まちとくらしに潤いを与える豊中の下水道」

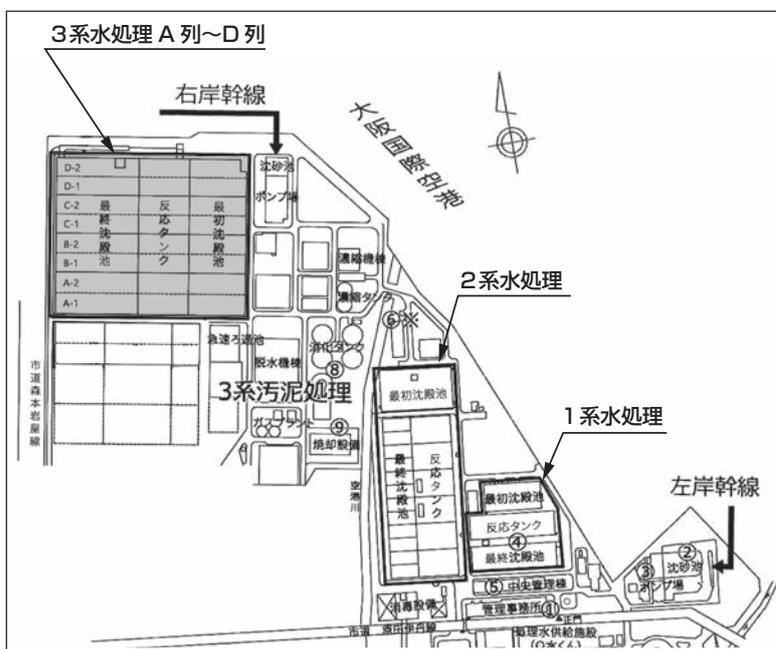
図3-1 猪名川流域下水道原田処理場の水処理配置図

猪名川流域下水道原田処理場の第3系水処理設備は、A-1列からD-2列までを配置し、順次工事を進めていたが、平成3年(1991年)にC-1列、平成5年(1993年)にC-2列が完成した。これにより、処理能力は最大の42万1,000m³/日となり、全国有数の処理能力を誇る下水処理場へと発展するとともに、所期の目的である猪名川の水質保全や各市町の水質汚濁防止に大きく貢献することとなった。

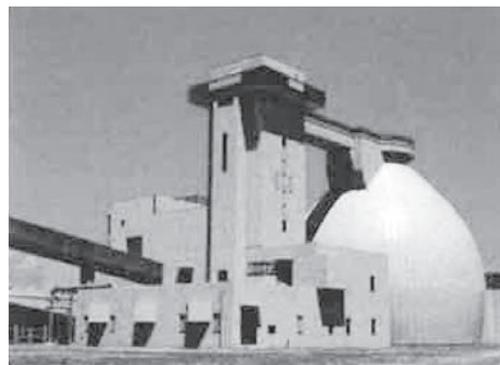
写真3-1 卵形消化タンク

平成6年度(1994年度)に第3系列の卵形消化タンク(タンク容量1万2,800m³)が土木学会関西支部技術賞を受賞した。新技術を導入して、日本で初めて1万m³を超える大容量卵形消化タンクを製造したこと、独特の形状が景観面で下水処理場のイメージアップに貢献したことなどが受賞理由であった。

この消化タンクでは、最初沈でん池から送られてきた汚泥から、微生物の働きを使ってガスを発生させる。このガスは、汚泥焼却炉で燃料として使われるとともに、ボイラーで蒸気を発生させて消化タンクを温めるために使用される。また、ガスは原田処理場内にある発電所にも送られ、発電用として使用される。

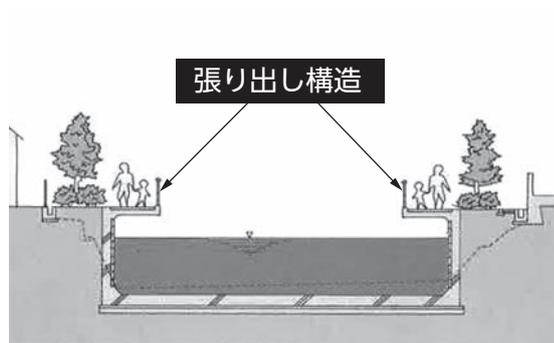
図3-2 開きよ部標準断面

整備内容は、水路を下図のように開きよに改修し、水路の両サイドに張り出し構造の遊歩道を設けるものであった。また、四季を通して散歩が楽しめるように草花を植栽することとした。第1期工事は、庄内宝町3丁目の寸賀尻樋門から服部西町4・5丁目の江口橋までの全長1,900mを3か年で整備する計画であった。

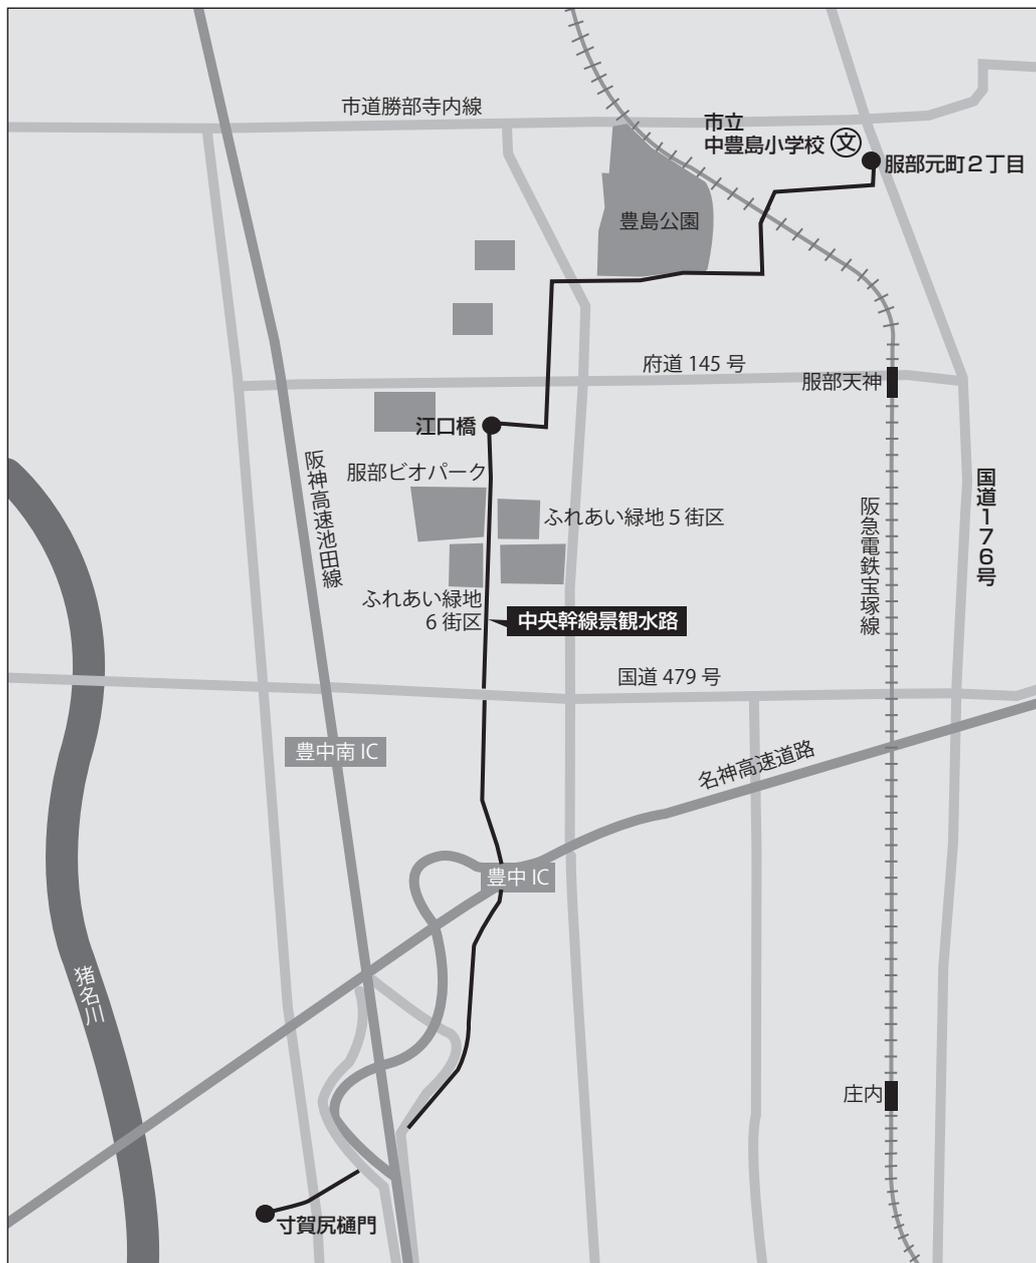
図3-4 中央幹線景観水路整備地図

第1期工事に引き続いて、第2期工事は平成5年度（1993年度）から平成14年度（2002年度）までの工期で、江口橋から中豊島小学校東側付近までの整備工事を行い、全長1,565.29mの工事が完了した。

雨水を流送する水路の機能とともに、自然豊かな市民の憩いの場とすることをめざして、およそ13年間にわたり整備を行った。大雨の後には、上野、東豊中地区の池の水がこの水路に流入し、池から流れ出たフナ等が泳いでいることもある。また豊島公園付近の水辺にカモの親子が住みつき、市民の間で話題となったこともあった。この美しい水路の景観を長く維持したいとの考えから、地域住民の協力のもと庄内栄町に人工の池（トンボ池）も作られた。

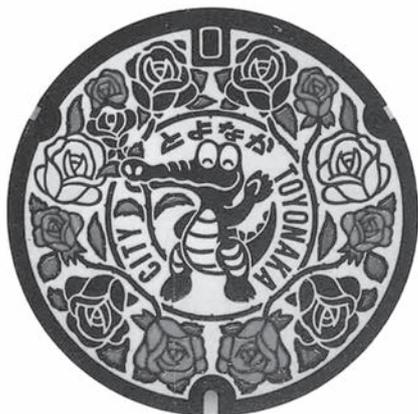
写真3-11 マンホールのデザインふた

平成2年（1990年）には下水道部（当時）が、「マチカネくん」と市の花であるバラをデザインしたマンホールふたを作り、最初に庄内西町2丁目、庄内本通商店街の歩道に設置した。

このデザインふたは、まちの景観づくりに役立てる趣旨で、直径60cmの鉄製ふたに、カラー樹脂塗料を施している。歩道やカラー舗装の部分には赤、黄、緑、白等で彩色したカラーふたを、車道には黒一色のふたを使うこととした。

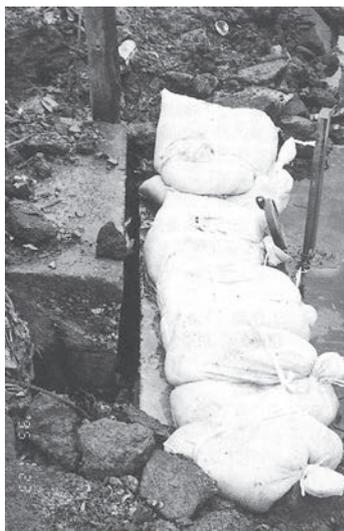
下水道関係の被害状況は、管きょ施設224か所、ポンプ場施設2か所、原田処理場12か所、庄内処理場15か所、蛍池護岸亀裂損傷1か所の計254か所であった。震災後の調査研究では、昭和22年（1947年）以前に形成された市街地において被害発生箇所が多く、地形的には低位・中位段丘と扇状地性低地の被害が多く、高位段丘と自然堤防では被害が少ないと報告された。

写真3-13 蛍池護岸破損状況

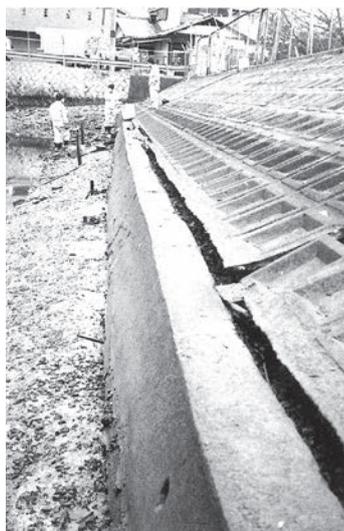
写真3-14 蛍池護岸亀裂

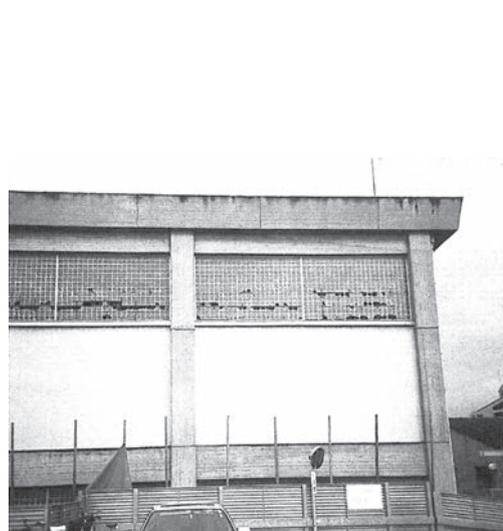
写真3-15 穂積ポンプ場西側ガラス破損

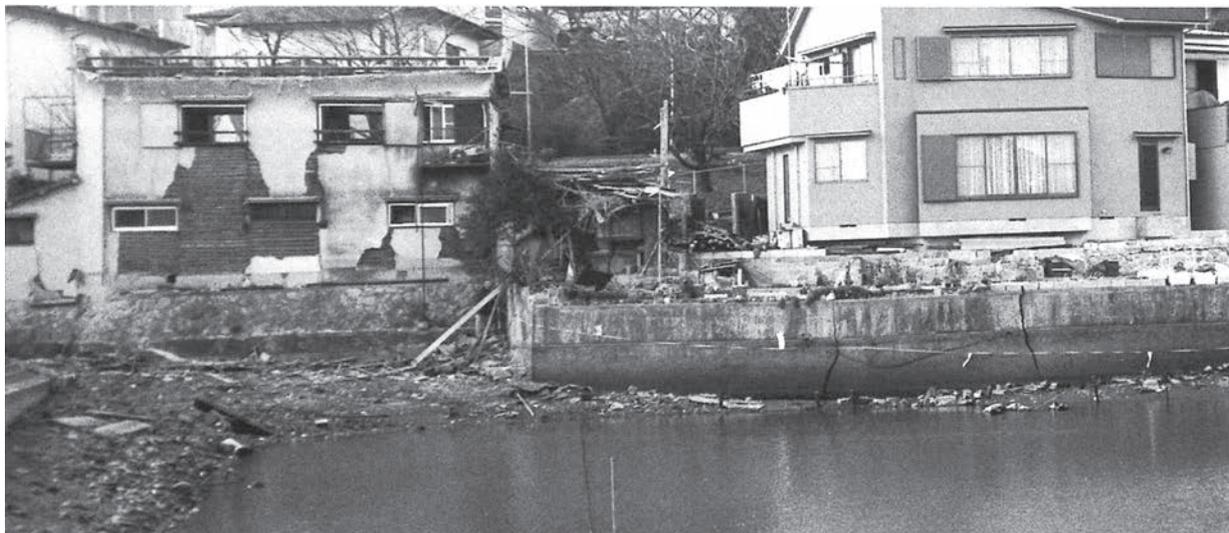
写真3-16 蛍池護岸破損

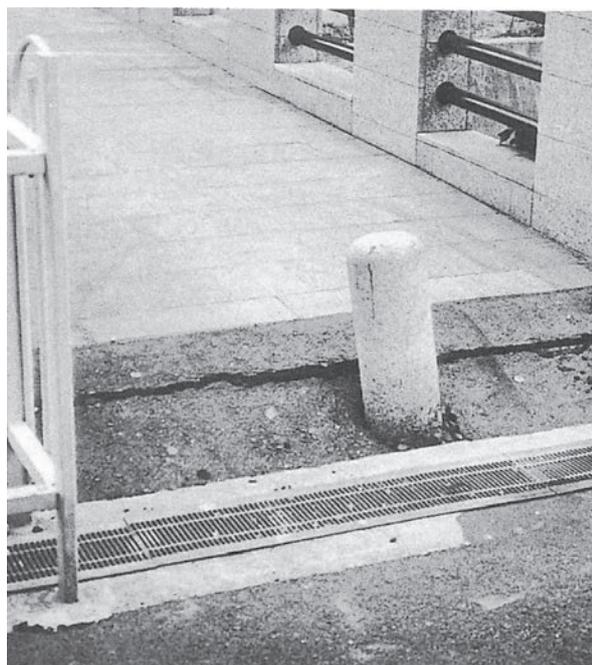
写真3-17 豊能南部親水水路被害

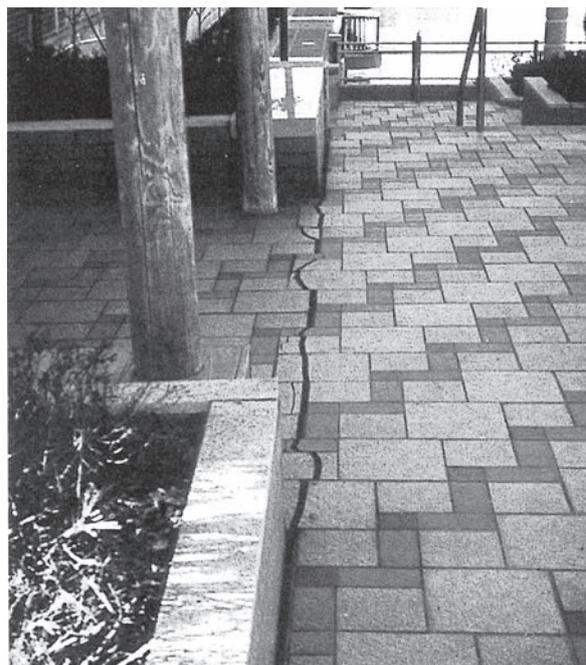
写真3-18 中央幹線景観水路被害

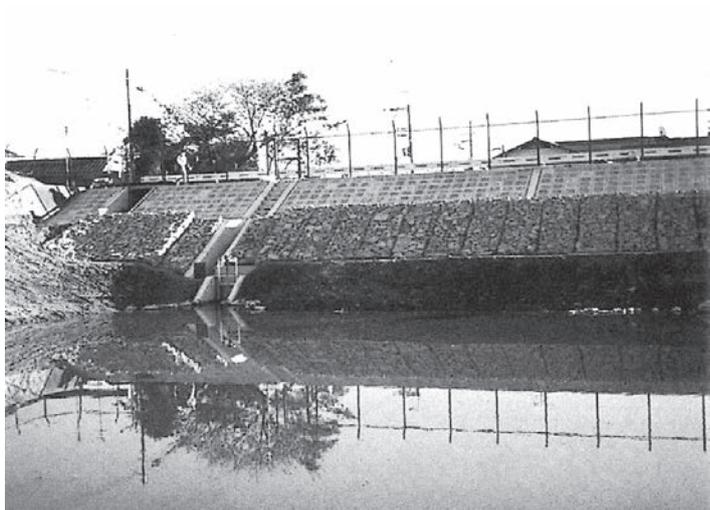
写真3-19 蛭池護岸復旧工事

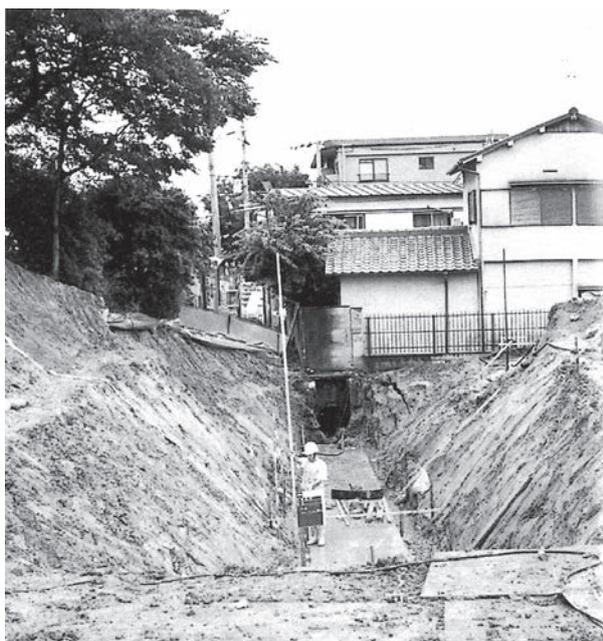
写真3-21 下水設備復旧工事

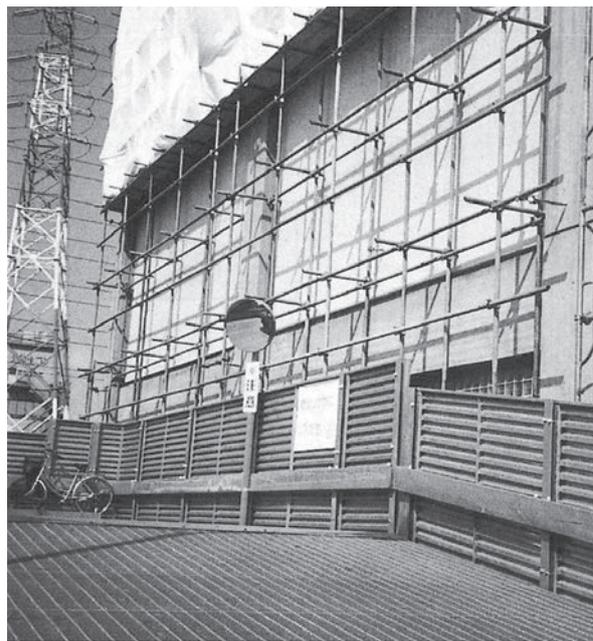
写真3-22 穂積ポンプ場復旧工事
