1. (旧)大阪中央環状線 桜塚交差点における右折レーン設置及び歩道拡幅工事

2. バス停における点字ブロック設置位置の改修

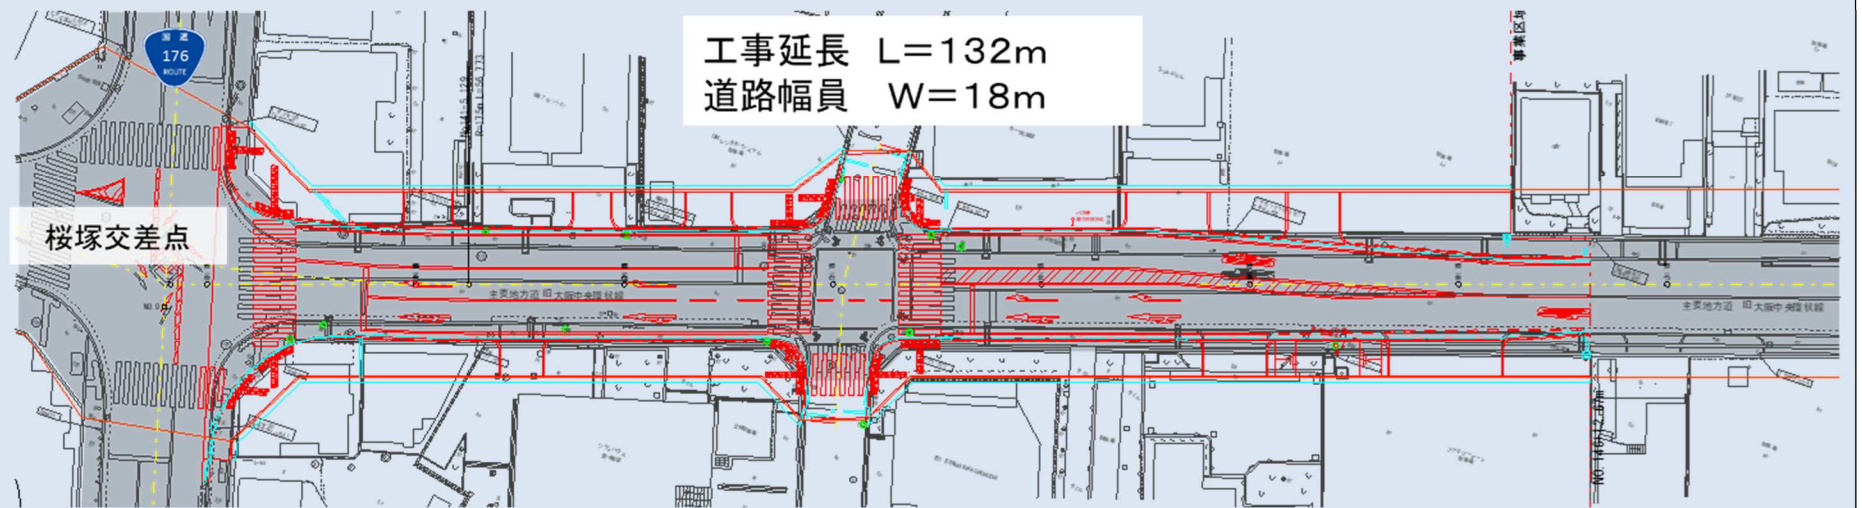
幅員を約12mから18mに拡幅

(旧)大阪中央環状線と国道176号の桜塚交差点では、府道の西行き車線で右折車による渋滞が発生していたため、西行き車線に右折レーンを整備し、狭かった歩道を約4mに拡幅する工事を実施しました。

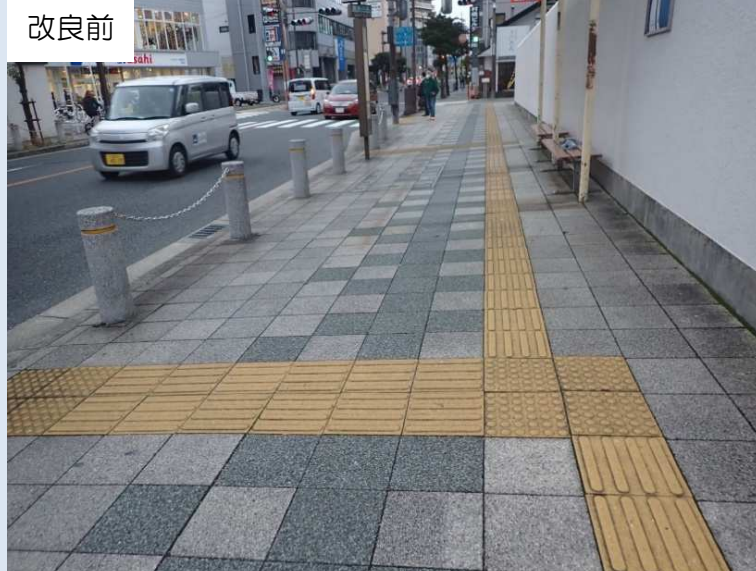
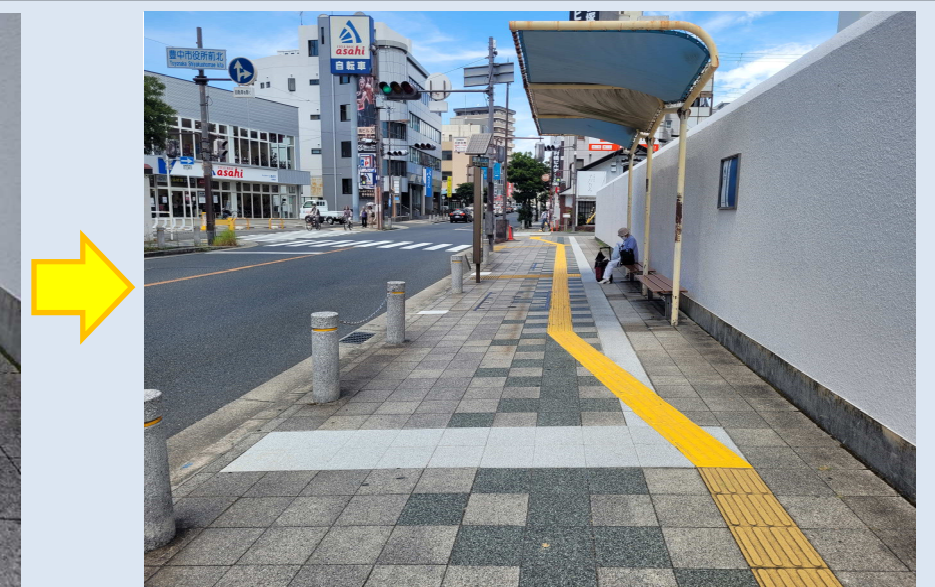
バス停の乗り口・降り口両方に視覚障害者誘導用ブロックが設置されているバス停については、停車するバスの車種によっては、正しく乗り口まで誘導できていない場合があったため、視覚障害者誘導用ブロックを乗り口1箇所への設置に変更しました。
