土砂災害警戒区域等の指定の公示に係る図書(その1)

様式-1(急)-(ア) 指定区域位置図 この地図は、国土地理院発行の1/25,000地形図「伊丹」「吹田」の一部を使用した	自然現象の種類	急傾斜地の崩壊	区域番号	K20300200
	告示番号	大阪府告示第 1368 号 1369	区域の名称	東豊中町五丁目(1)
	告示年月日	平成27年9月28日	所在地	豊中市東豊中町五丁目

土砂災害警戒区域等の指定の公示に係る図書(その2)

様式-2(急)-(ウ) 土砂災害警戒区域等 区 域 図	土砂災害防止法第7条第1項に該当する区域		縮尺 1:2,500	自然現象の種類	急傾斜地の崩壊	区域番号	K20300200
	土砂災害防止法第9条第1項に該当する区域			告示番号	大阪府告示第 1368号 1369号	区域の名称	東豊中町五丁目(1)
	土石等の(移動)高さが1m以下の場合、土石等の移動による力が100kN/m <sup>2</sup> を超える区域			告示年月日	平成27年9月28日	所在地	豊中市東豊中町五丁目
	土石等の堆積の高さが3mを超える区域

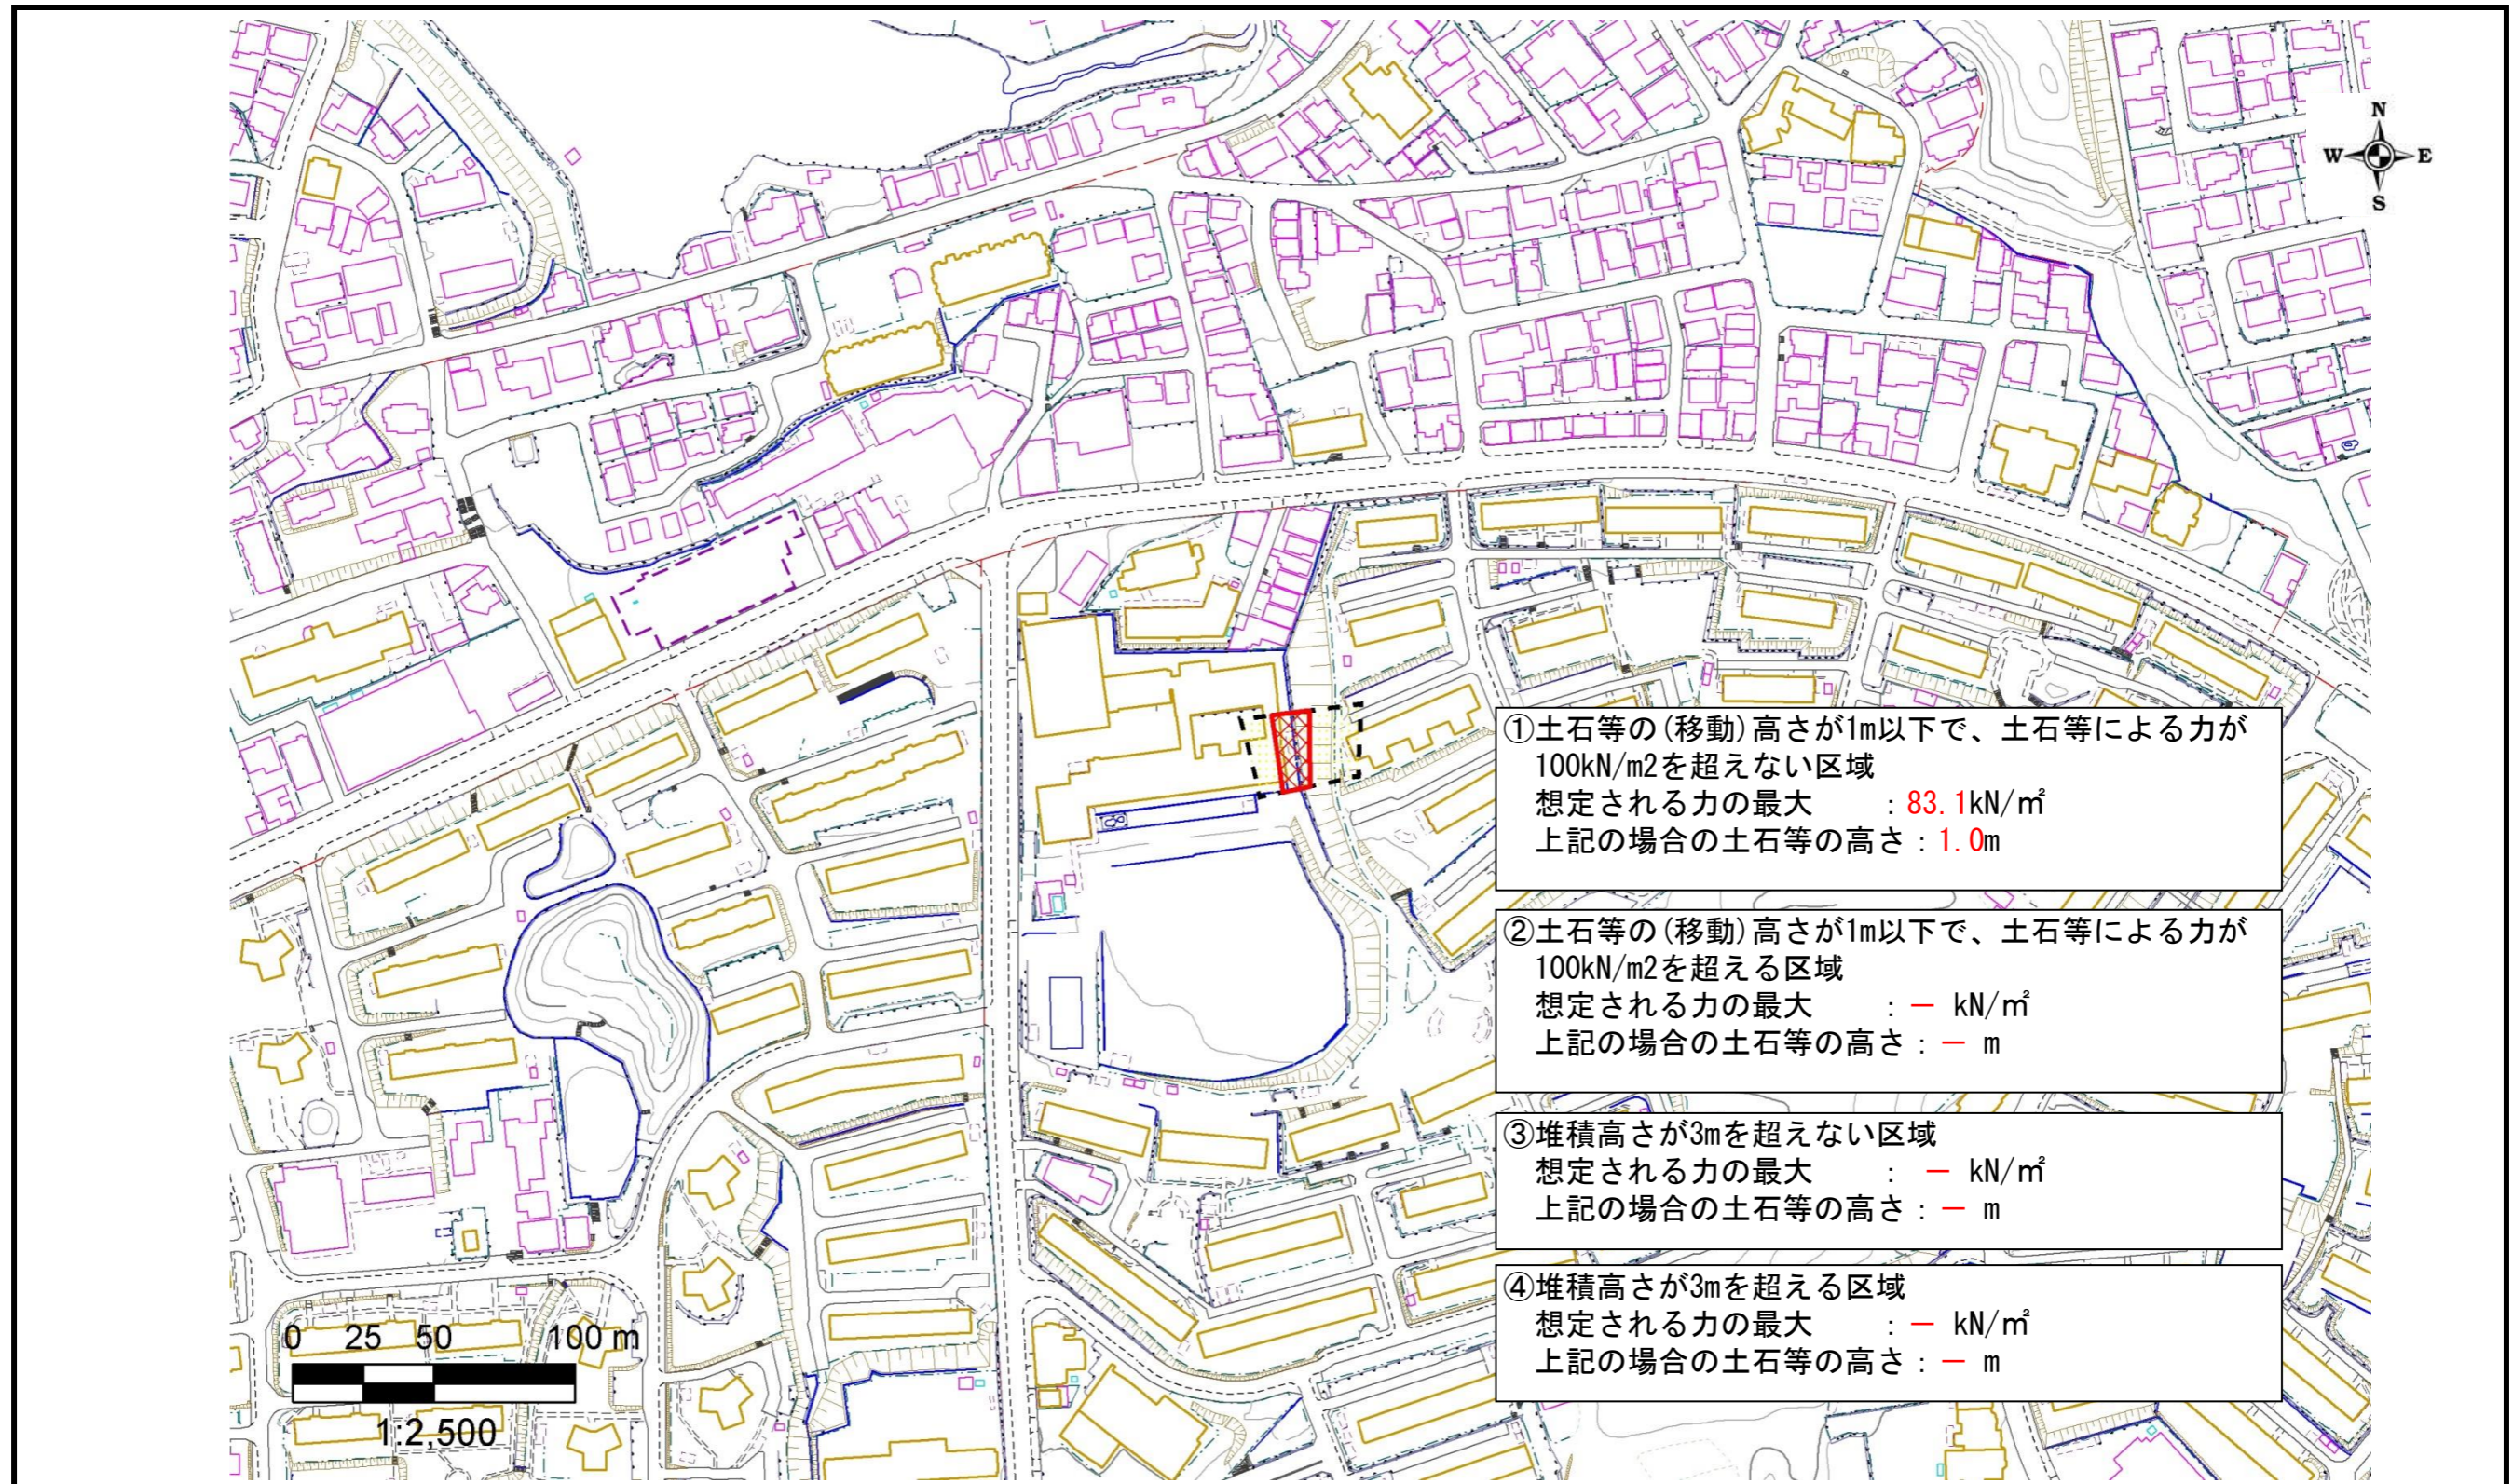
- ①土石等の(移動)高さが1m以下で、土石等による力が100kN/m<sup>2</sup>を超えない区域  
 想定される力の最大 : 83.1kN/m<sup>2</sup>  
 上記の場合の土石等の高さ : 1.0m
- ②土石等の(移動)高さが1m以下で、土石等による力が100kN/m<sup>2</sup>を超える区域  
 想定される力の最大 : - kN/m<sup>2</sup>  
 上記の場合の土石等の高さ : - m
- ③堆積高さが3mを超えない区域  
 想定される力の最大 : - kN/m<sup>2</sup>  
 上記の場合の土石等の高さ : - m
- ④堆積高さが3mを超える区域  
 想定される力の最大 : - kN/m<sup>2</sup>  
 上記の場合の土石等の高さ : - m
