土砂災害警戒区域等の指定の公示に係る図書(その1)

様式-1(急)-(ア) 指定区域位置図 (この地図は、国土地理院発行の1/25,000地形図「伊丹、吹田」の一部を使用した)	自然現象の種類	急傾斜地の崩壊	区域番号	K20300780
	告示番号	大阪府告示第 1450 / 1451 号	区域の名称	長興寺北二丁目(1)
	告示年月日	平成28年9月6日	所在地	豊中市長興寺北二丁目

様式-2(急)-(ウ) 土砂災害警戒区域等 区域図	土砂災害防止法第7条第1項に該当する区域		縮尺 1:2,500	自然現象の種類	急傾斜地の崩壊	区域番号	K20300780
	土砂災害防止法第9条第1項に該当する区域			告示番号	大阪府告示第 1450 号	区域の名称	長興寺北二丁目(1)
	土石等の(移動)高さが1m以下の場合、土石等の移動による力が100kN/m ² を超える区域			告示年月日	平成28年9月6日	所在地	豊中市長興寺北二丁目
	土石等の堆積の高さが3mを超える区域

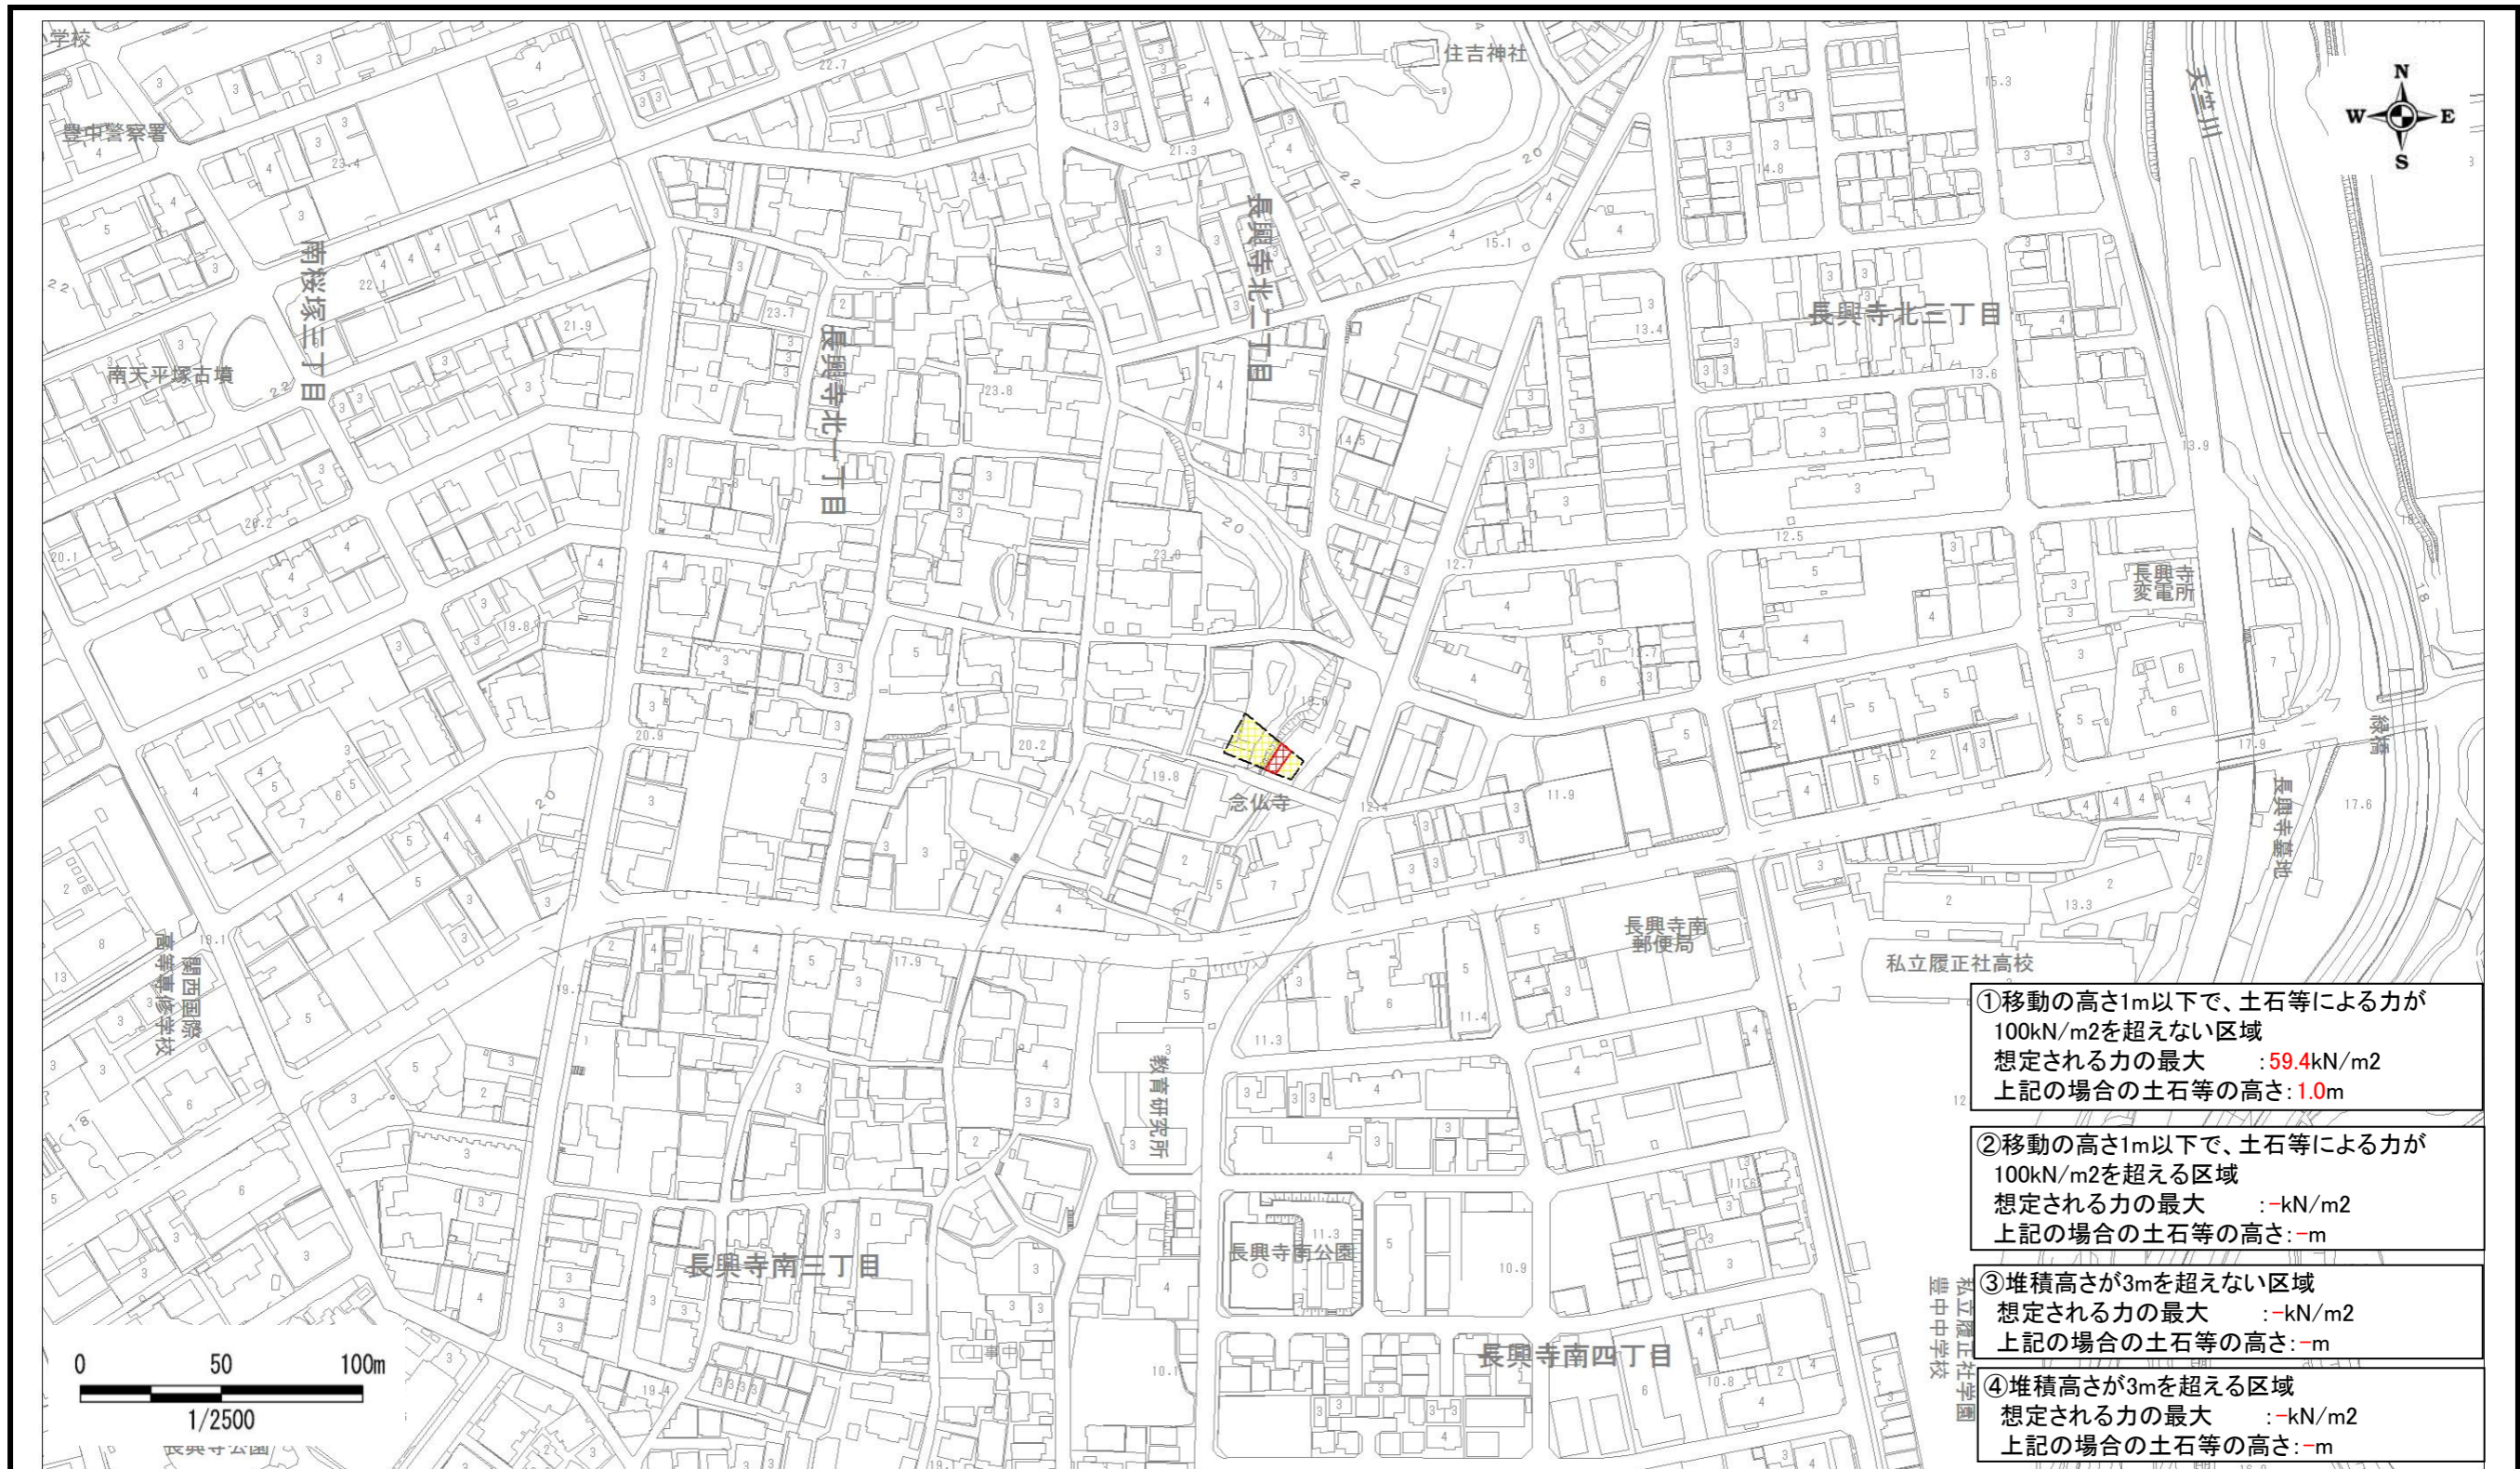
- ①移動の高さ1m以下で、土石等による力が100kN/m²を超えない区域
 想定される力の最大 : 59.4kN/m²
 上記の場合の土石等の高さ: 1.0m
- ②移動の高さ1m以下で、土石等による力が100kN/m²を超える区域
 想定される力の最大 : -kN/m²
 上記の場合の土石等の高さ: -m
- ③堆積高さが3mを超えない区域
 想定される力の最大 : -kN/m²
 上記の場合の土石等の高さ: -m
- ④堆積高さが3mを超える区域
 想定される力の最大 : -kN/m²
 上記の場合の土石等の高さ: -m
