豊中市伊丹市クリーンランド  
ごみ処理施設整備事業  
に係る環境影響評価  
事後調査報告書

平成29年(2017年)11月

### III. 事後調査の内容

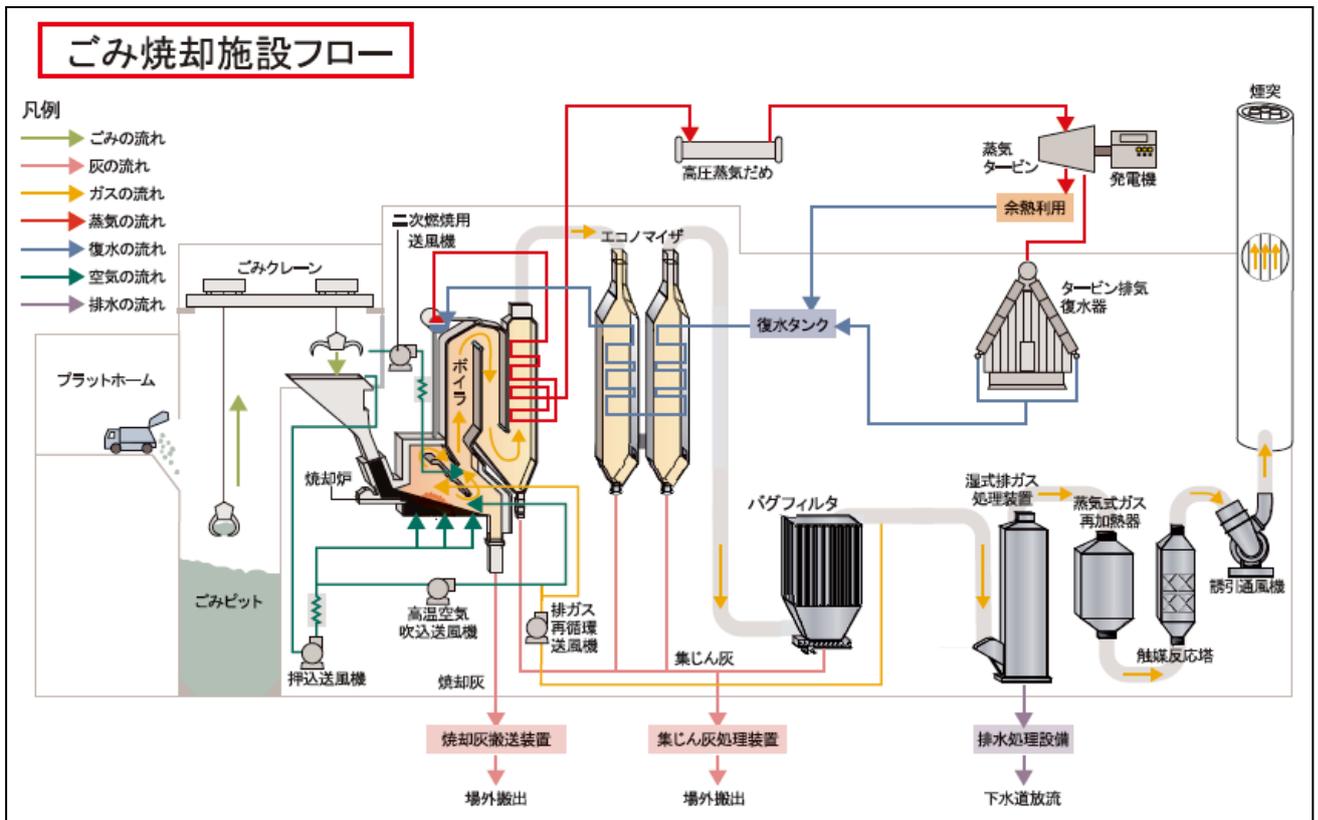
図 II.4-3(1) 処理フロー(ごみ焼却施設)

廃棄物の処理フローは図 II.4-3 に示すとおりである。

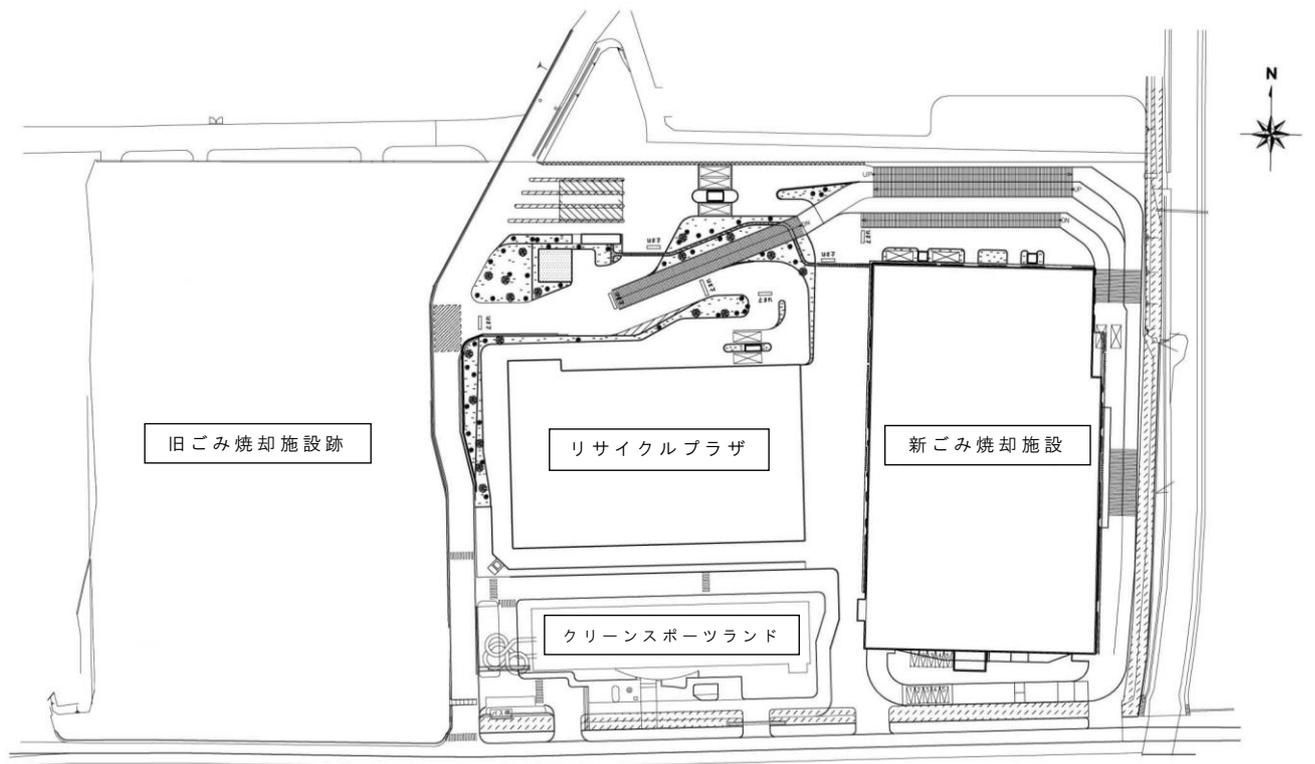
図 II.4-4 現施設配置図

現施設の配置は、図 II.4-4 に示すとおりである。

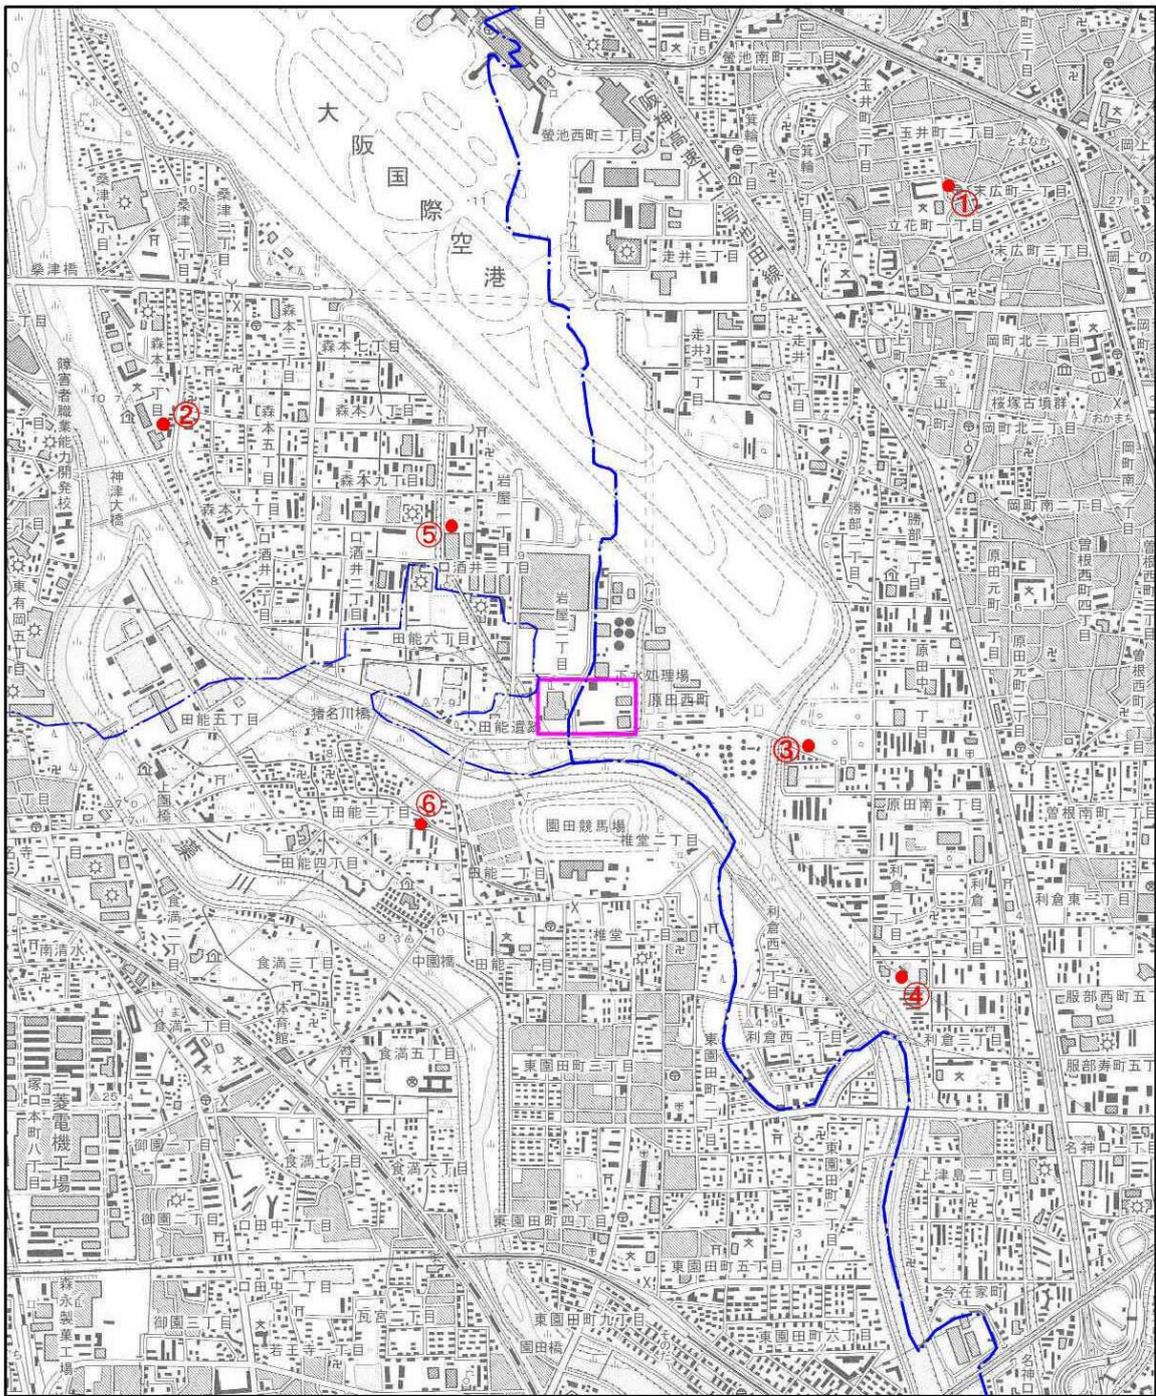
図 IV.1-1 大気質の調査地点

- : 大気質調査地点
- ①②④⑤⑥ : 一般環境調査地点
- ②③ : 道路沿道調査地点

注) 地点③は土地使用の制約により移動した。

大気質調査の調査項目、調査時期、調査地点及び調査方法（分析方法等）は表 IV.1-1～表 IV.1-2 に示すとおりであり、調査地点は図 IV.1-1～図 IV.1-3 に示すとおりである。

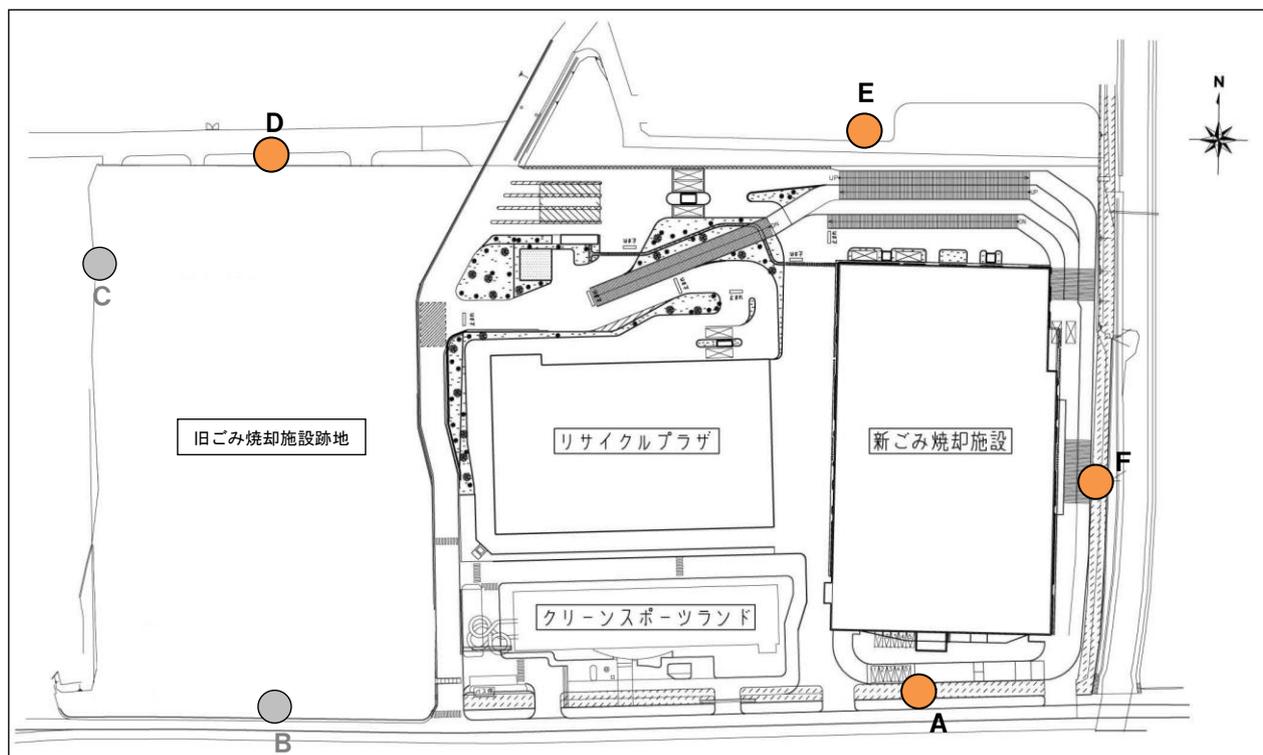
図 IV.1-2 大気質の調査地点(敷地境界)

(注) B地点及びC地点は、調査対象としていない。

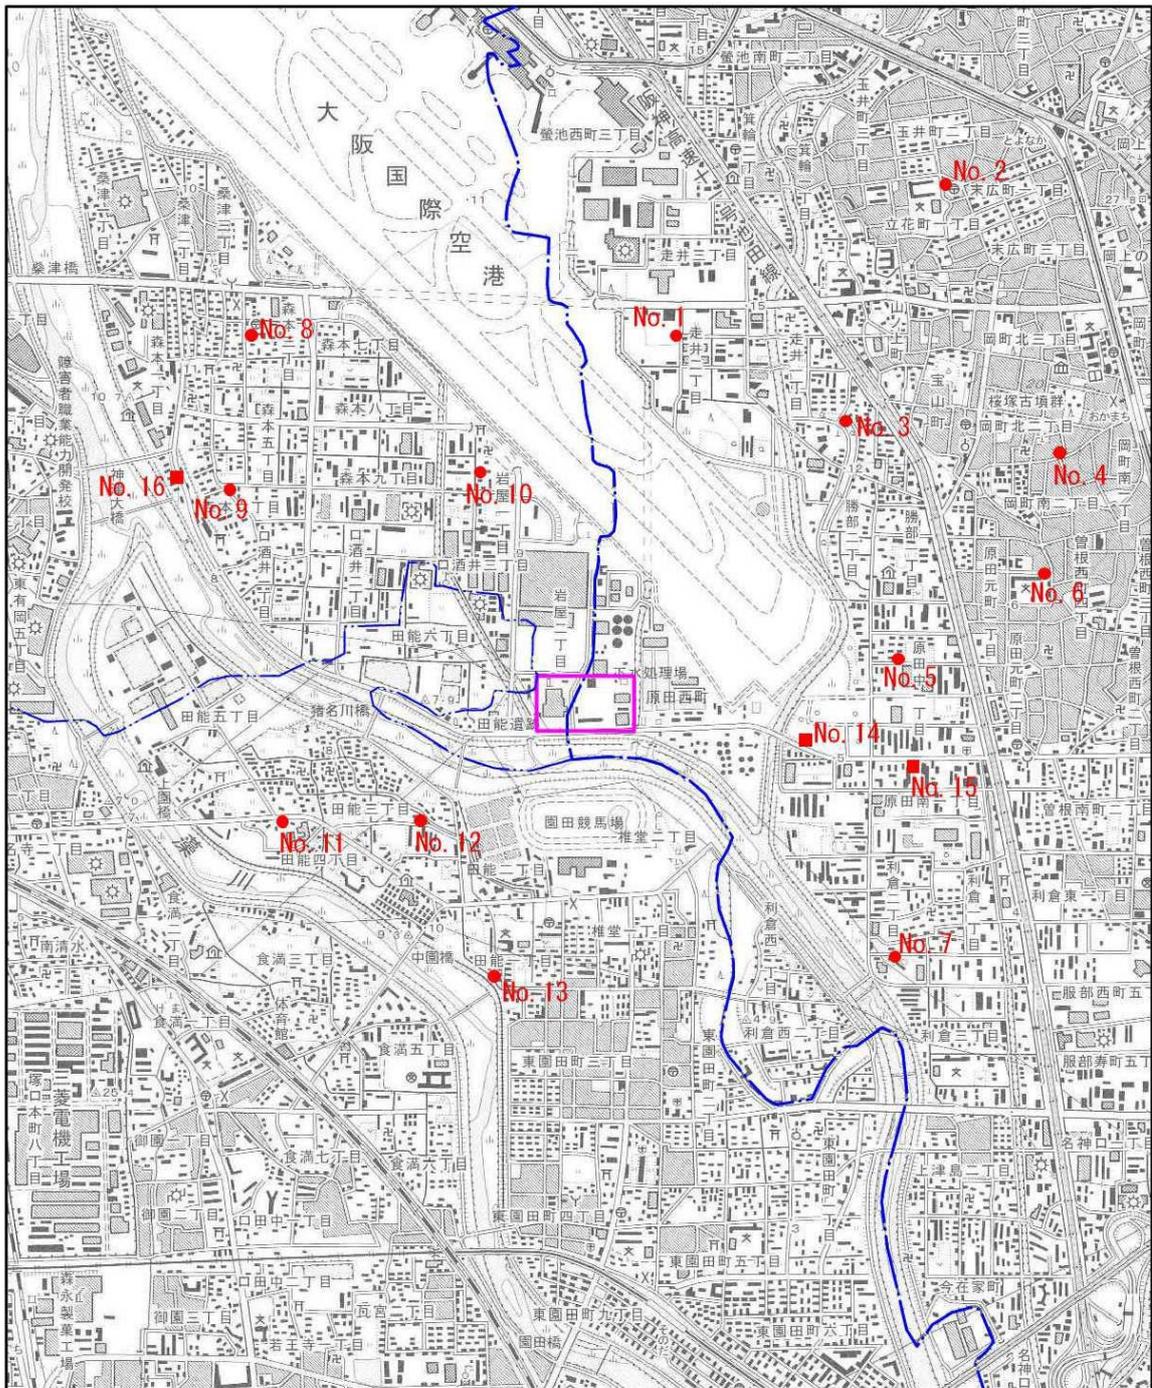
図 IV. 1-3 大気質の調査地点(二酸化窒素簡易測定地点)

- : 一般環境調査地点 (No. 1~No. 13)
- : 道路沿道調査地点 (No. 14~No. 16)

注) 地点No. 14は土地用途の制約により移動した。

P T I O法による窒素酸化物の簡易測定結果は、表 IV. 1-16 のとおりである。二酸化窒素については年間平均値で 0.013~0.021ppm であった。一般環境または道路沿道の環境基準項目調査地点の①第五中学校および③原田中の最寄りである地点 2 および地点 14 の年平均値は、一酸化窒素、二酸化窒素、窒素酸化物のいずれもよく一致していた。また、豊中市の一般環境大気測定局である千成局の二酸化窒素年平均値 (0.016ppm) と比較して、簡易測定的一般環境地点 (No. 1~No. 13) の二酸化窒素年平均値は同等または下回っていた。同様に、同市の自動車排出ガス測定局である千里局、市役所局の二酸化窒素年平均値 (0.021ppm、0.016ppm) と比較して、簡易測定の道路沿道調査地点 (No. 14~No. 16) の二酸化窒素年平均値は同等または下回っていた。

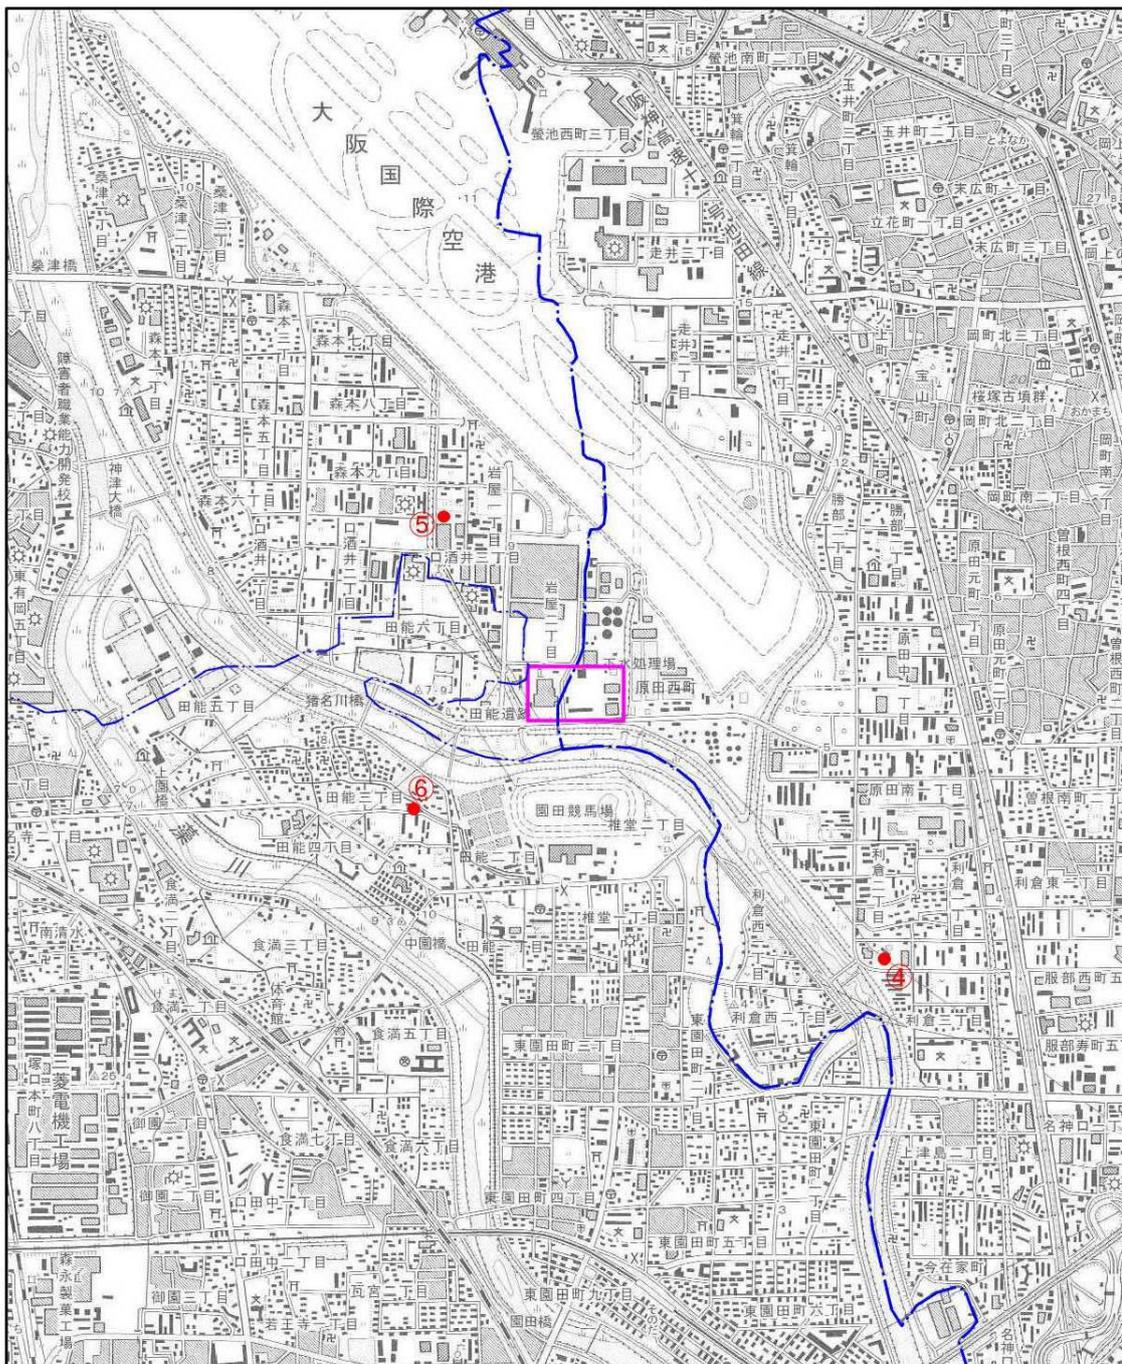
図 IV.2-1 (1) 騒音・振動の調査地点 (一般環境)

- ④ : 利倉
- ⑤ : 岩屋
- ⑥ : 田能

調査項目、時期、地点及び方法は、表 IV.2-1 及び図 IV.2-1 に示すとおりである。

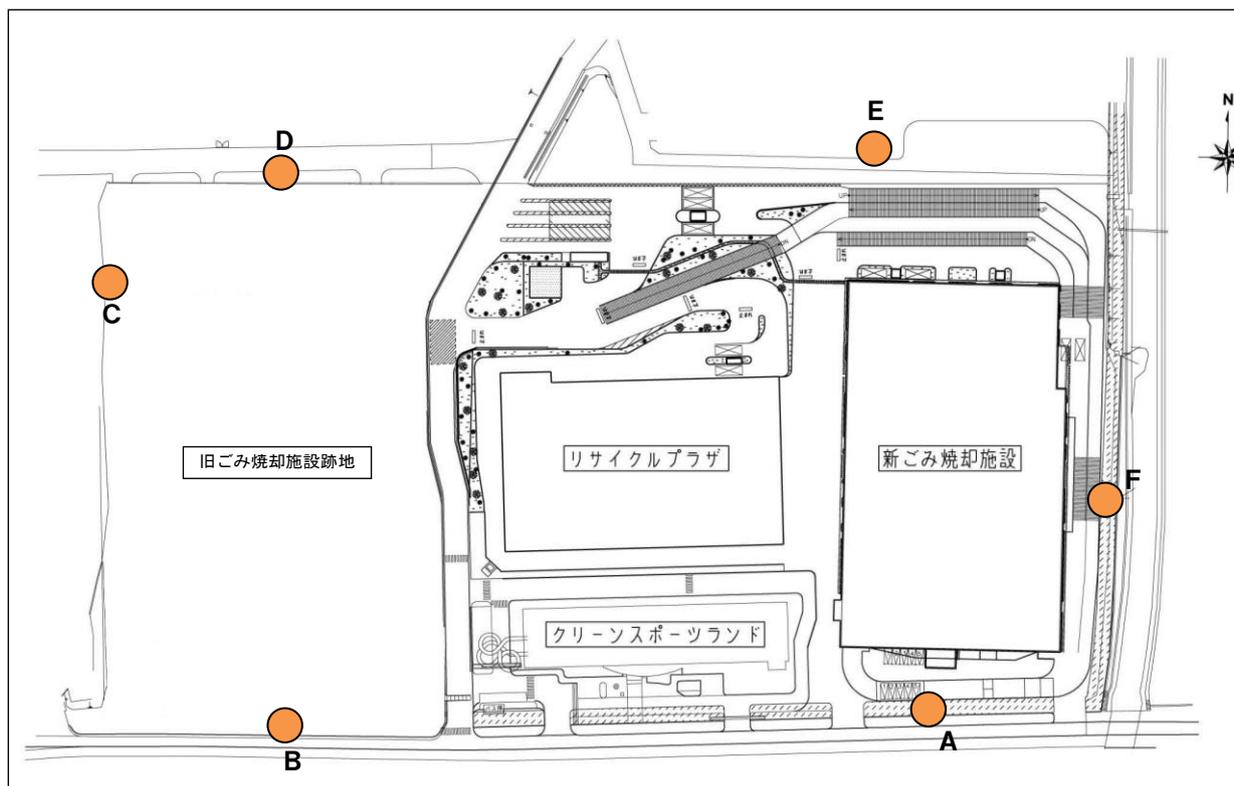
図 IV.2-1 (2) 騒音・振動の調査地点 (敷地境界)

次に、規制基準との比較を表 IV. 2-3 に示す。敷地境界では、敷地北西の C 地点、D 地点は夜間を除き騒音規制法に基づく特定工場等に係る規制基準を下回っていた。同様に敷地北東の E 地点、東の F 地点についても昼間、夕においては規制基準を下回っていた。

一方、敷地南に位置する A 地点及び B 地点は、交通量の多い原田伊丹線・岩屋 8103 号線に面しており、全ての時間区分で規制基準を上回っていた。これらは道路交通騒音による影響が大きいと考えられる。

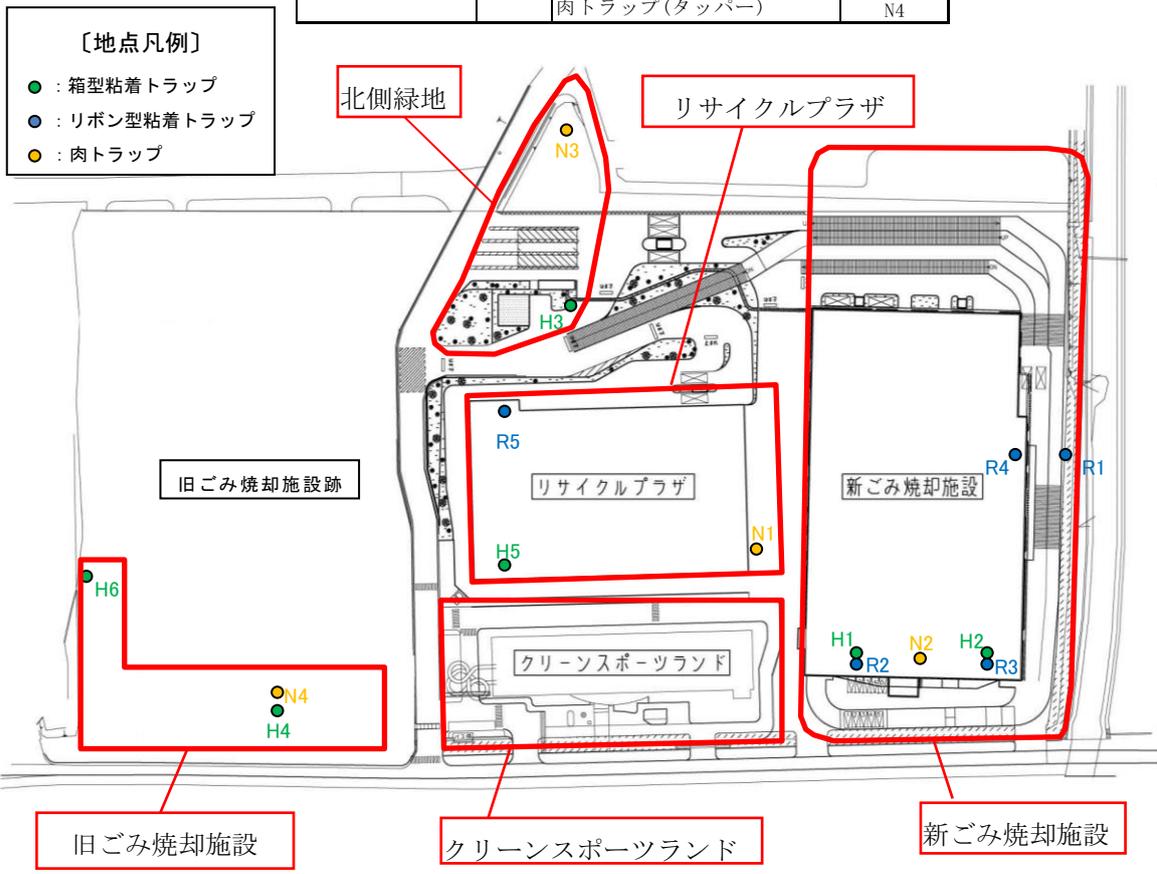
図 IV.6-1 調査エリアおよびトラップ位置

調査エリア	屋外/ 屋内	調査方法	
		調査方法	調査数量
新ごみ焼却施設	屋外	任意観察	成虫調査
			幼虫調査
		リボン型粘着トラップ	R1
	屋内	任意観察	成虫調査
		箱型粘着トラップ	H1
			H2
		リボン型粘着トラップ	R2
		R3	
		R4	
		肉トラップ(ペットボトル)	N2
リサイクルプラザ	屋外	肉トラップ(ペットボトル)	N1
	屋内	箱型粘着トラップ	H5
		リボン型粘着トラップ	R5
クリーン スポーツランド	屋外	任意観察	成虫調査
			幼虫調査
北側緑地	屋外	任意観察	成虫調査
			幼虫調査
		箱型粘着トラップ	H3
		肉トラップ(タッパー)	N3
旧ごみ焼却施設	屋外	任意観察	成虫調査
			幼虫調査
		箱型粘着トラップ	H4
			H6
		肉トラップ(タッパー)	N4

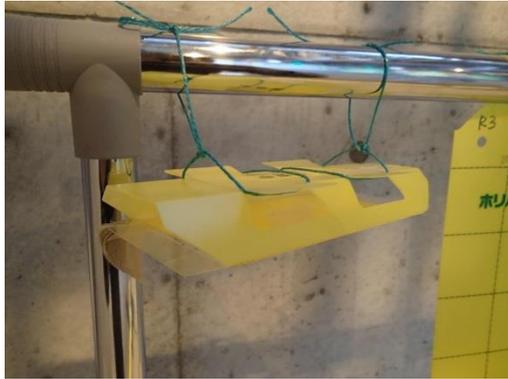
箱型粘着トラップ

箱の内部に粘着剤を仕込んだトラップを施設の屋外および屋内に設置し、ハエ類やカ類の採集を試みた。3日間設置した後に回収し、採集された全ての昆虫類について同定を行った。

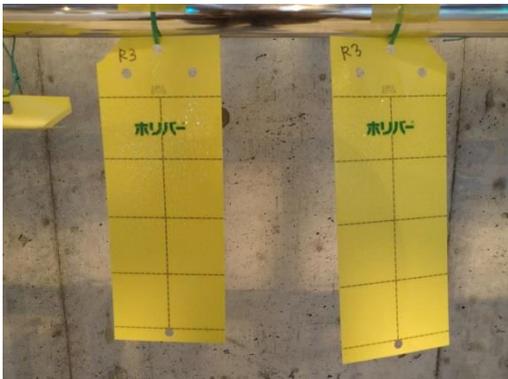
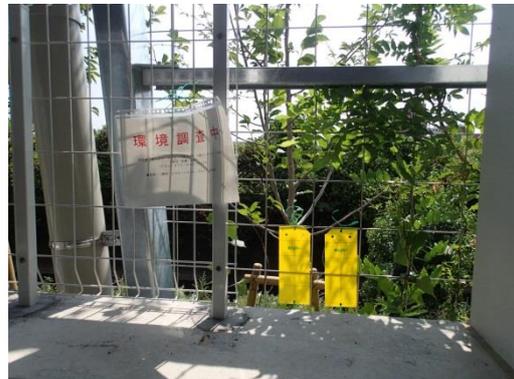
リボン型粘着トラップ

粘着性のあるリボン状のトラップを施設の屋外および屋内に設置し、ハエ類やカ類の採集を試みた。3日間設置した後に回収し、採集された全ての昆虫類について同定を行った。

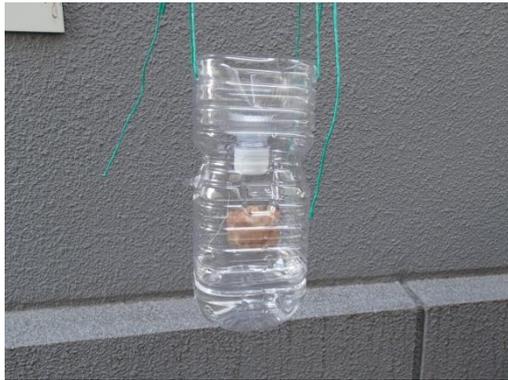
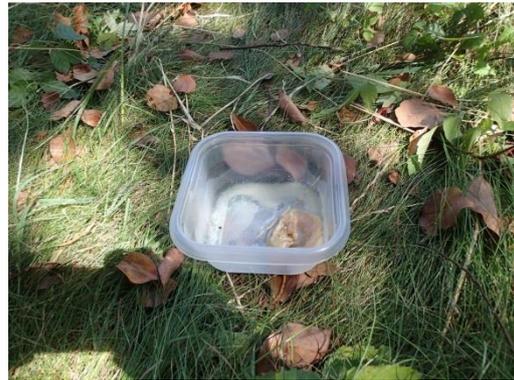
肉トラップ(ペットボトル)

N1、N2の2地点では、腐敗した豚肉を誘引餌としたペットボトルトラップにより、ハエ類などの採集を試みた。3日間設置した後に回収し、室内にて同定を行った。

また、N3、N4の2地点では、腐敗した豚肉を入れたタッパーを設置して約30分間監視し、誘引されるハエ類を捕虫網により採集した。
