# 菰江交差点改良事業 工事説明会

令和7年11月8日(土)

豊中市 都市基盤部 基盤整備課

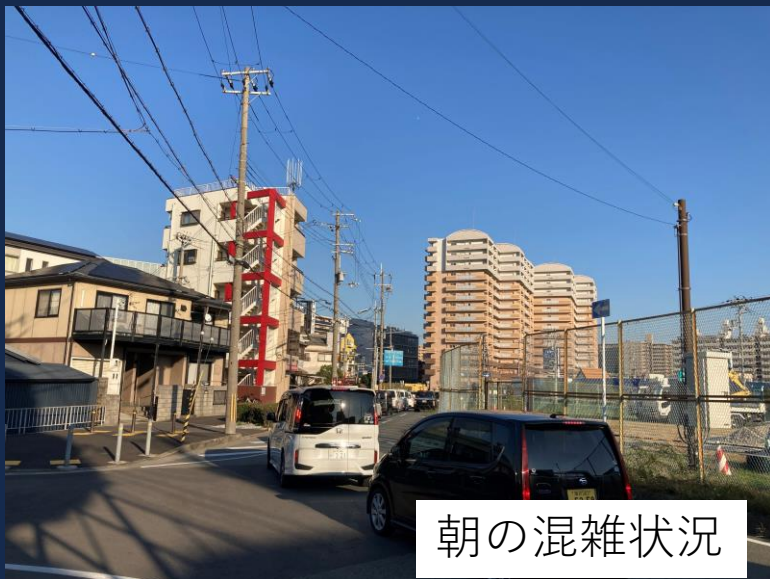
- 車線数が少なく、慢性的な交通渋滞が発生
- 歩行者・自転車が安全に通行できない
- 電柱が倒壊すれば、都市防災機能の妨げになる

朝の混雑状況

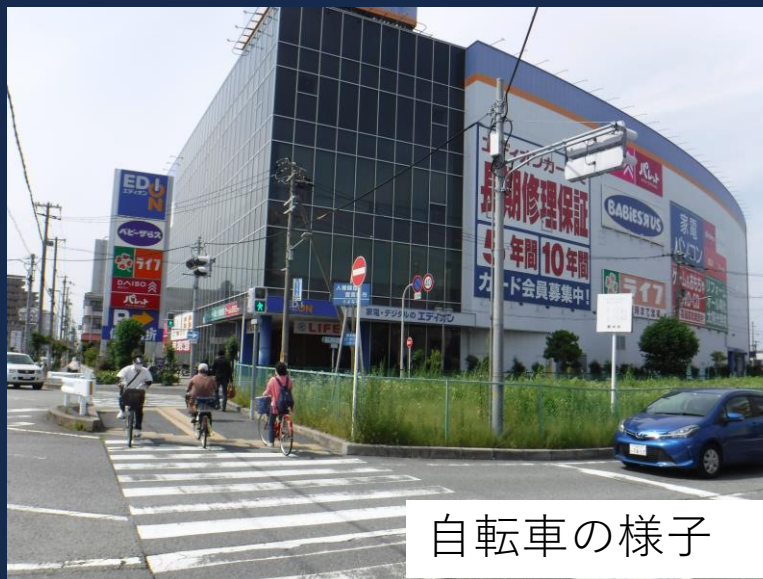
自転車の様子

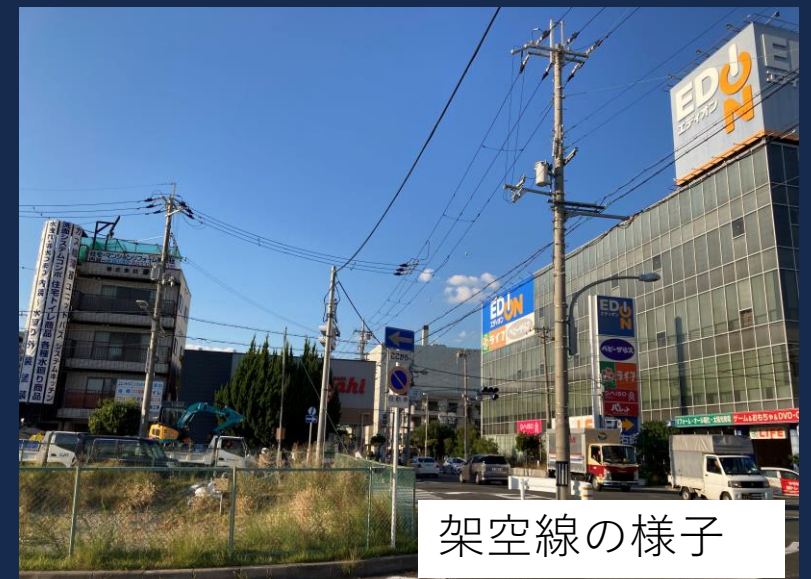
架空線の様子

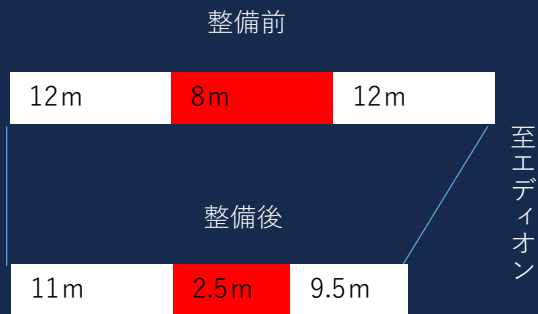
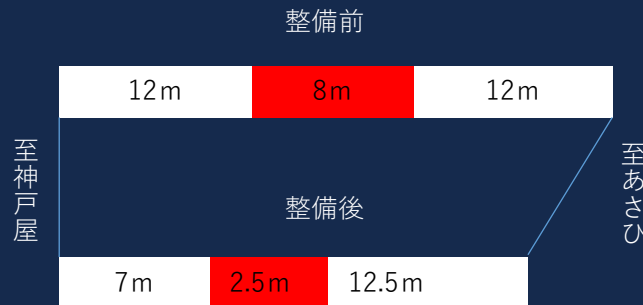
## 4. 交差点を南北方向横断時、渡り切れない時もある。中央の待てる部分は無くなるのか？

⇒ 中央分離帯は縮小しますが、信号待ちで  
きる場所が残ります。また、横断歩道の延  
長も短くなります。

中央分離帯

横断歩道
