# 豊中市下水道管（取付管）更新計画

令和 8 年度（2026 年度）から令和 12 年度（2030 年度）までの 5 年間

豊中市上下水道局技術部下水道管理課

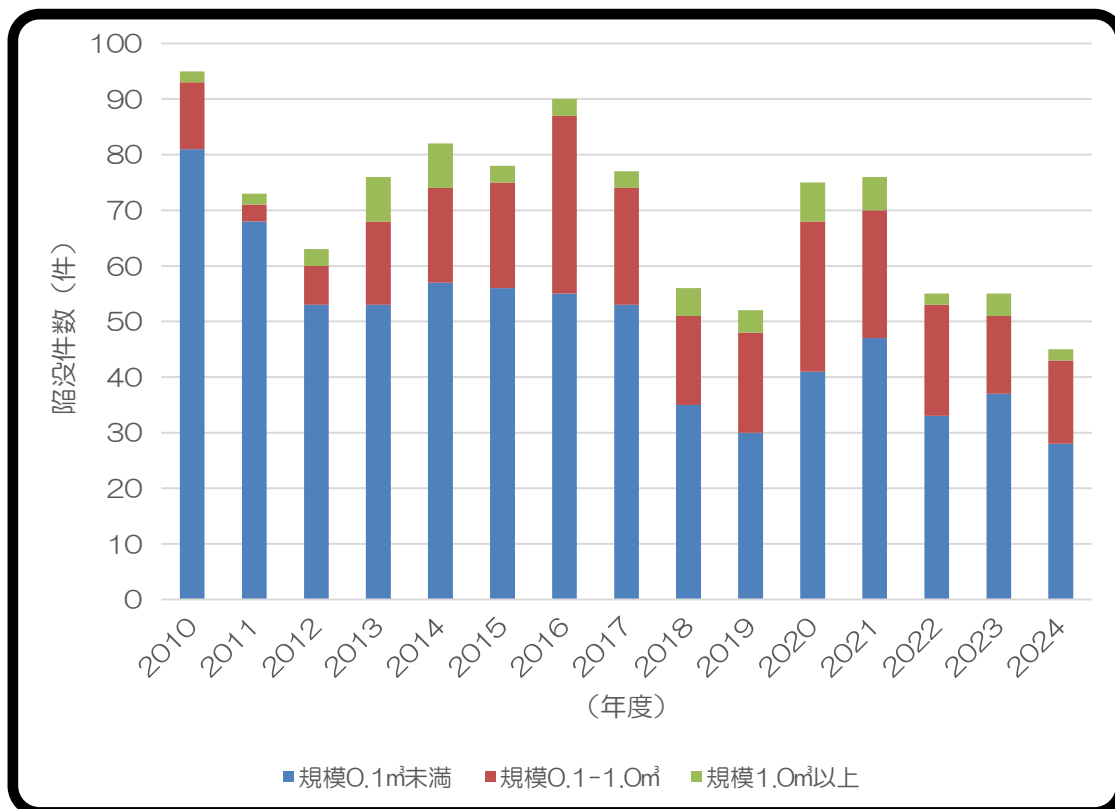
図-8 陥没の大きさとその割合

図-8 のとおり、2010 年代前半における 0.1 m<sup>3</sup>未満の陥没は、年間 80 回程度だったのが、2020 年代には年間 30~40 回程度にまで減っています。

0.1 m<sup>3</sup>以上 1.0 m<sup>3</sup>未満の陥没は、2010 年代前半には年に数回から 10 数回程度でしたが、平成 25 年（2013 年）以降増え始め、平成 28 年（2016 年）には 32 回と大幅に増えました。その後も、年に 15~20 回程度で発生しており、全体の陥没に占める割合が高まっています。

1.0 m<sup>3</sup>以上の陥没は、年に数回程度と、他の陥没に比べて発生件数が極めて少ないです。平成 25 年（2013 年）と平成 26 年（2014 年）に一時的に 8 回に増えたことはありましたが、全体的には少ないままで、件数に大きな変化は見られません。

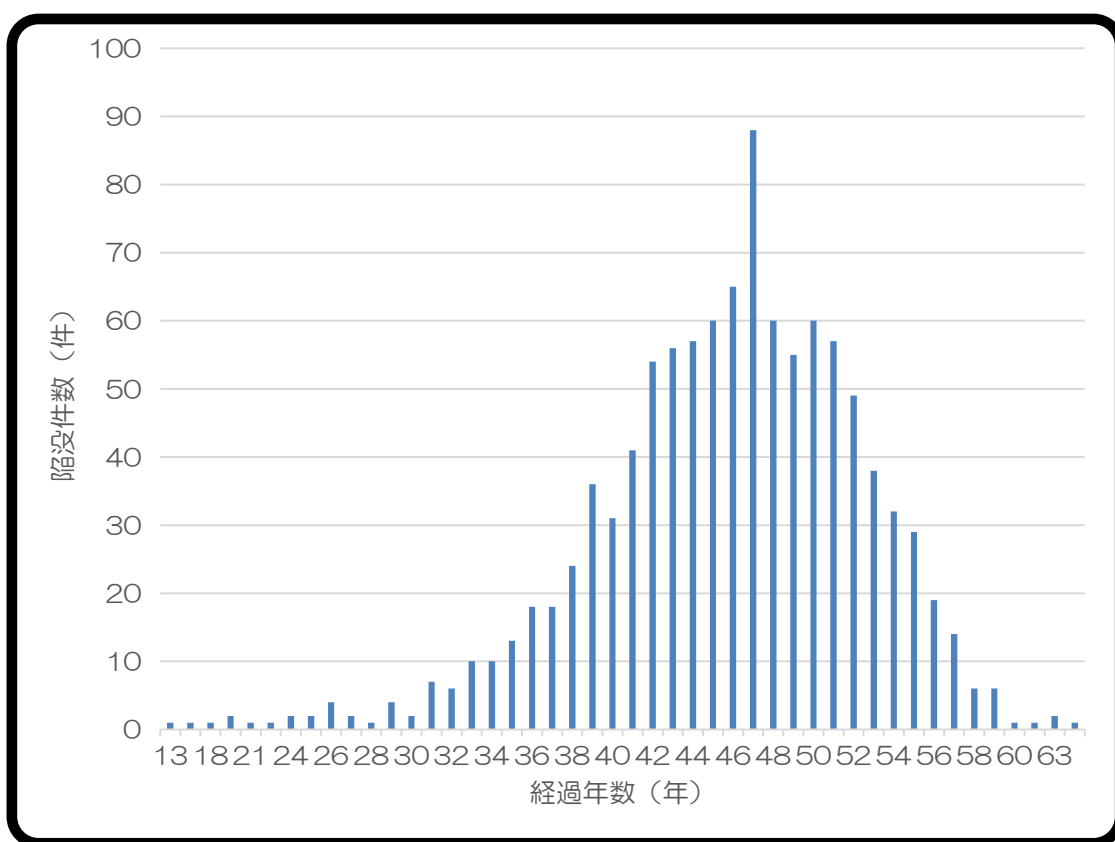
図一10 取付管の設置後経過年数と陥没件数

図一10を見ると、豊中市で発生した陥没と取付管の「設置後の経過年数」には、次のような特徴が見られます。（このデータは、取付管が「いつ設置したか」ではなく、「設置してから何年経った時に陥没が起きたか」を分析したものです。）国土交通省が発表したデータでも同様の傾向が見られるように、設置してから30年を過ぎると陥没件数が増え始めます。特に、40年から50年が経過した取付管で、陥没が最も多く発生しています。この分析結果から、豊中市においても、時間の経過とともに管が劣化する「経年劣化」が、陥没の大きな原因となっていることがわかります。
