豊中市街路樹維持管理方針

令和2年（2020年）3月

豊 中 市

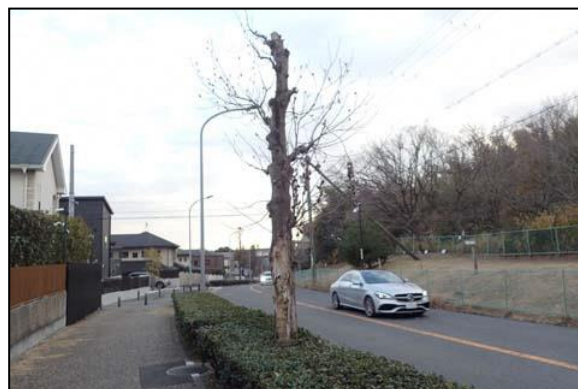
腐朽の進行による倒木の危険性の増大

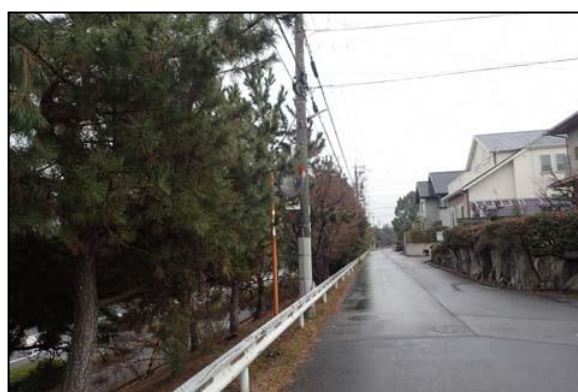
交通安全施設（カーブミラー）への支障

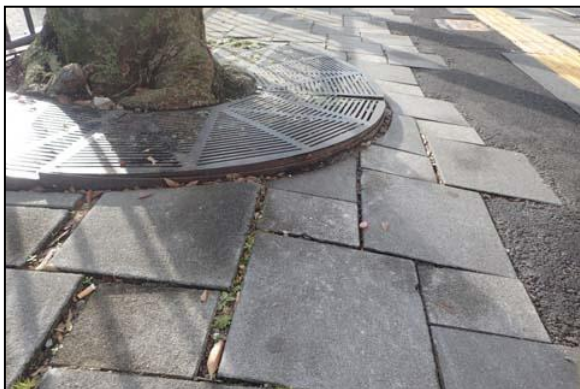
根上がりや根元の肥大により、縁石・植樹樹・舗装等が持ち上がったり、亀裂等が入ったりすることがあります。

歩道等の舗装の持ち上げ

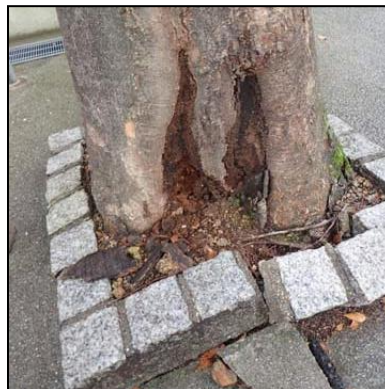
縁石の持ち上げ

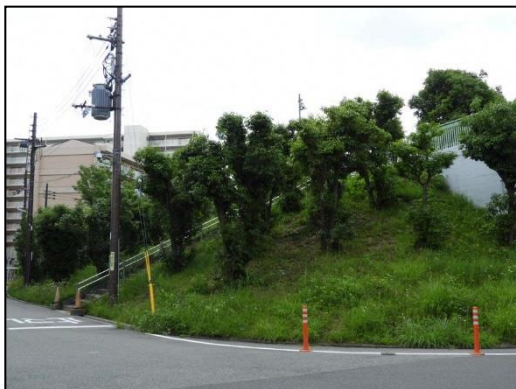
住民要望や安全面を優先させた強剪定や繰り返し剪定、不適切な位置での剪定により、腐朽が発生・拡大している街路樹や景観が悪化している場所（路線）も見られます。

樹木の強剪定

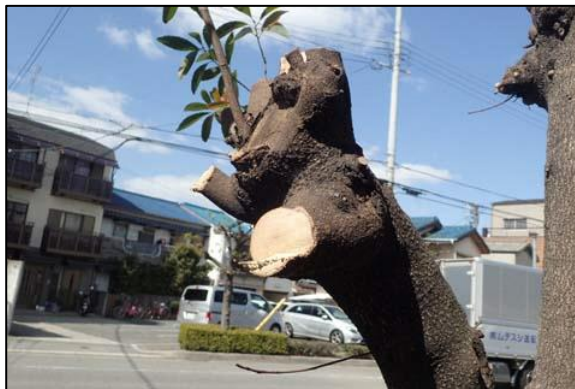
不適切な位置での剪定

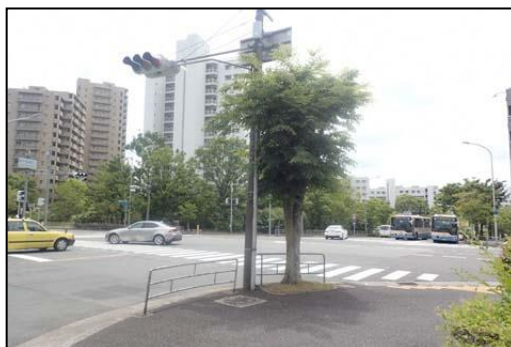
これまで特に問題とならなかった植栽場所が、道路の改修などに起因して、交差点内や横断歩道に近接する場所となり、交通安全上、見通しが悪く植栽地として不適切となった場所も見られます。

交差点の横断歩道に近接する場所

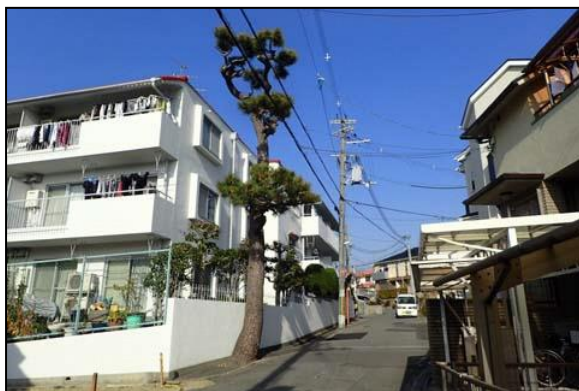
道路構造に対して、大木化により周辺環境を圧迫したり、通行障害が生じたりして、不釣り合いとなっている街路樹が見られる場所もあります。また、樹木の成長に伴って、相互に枝が干渉し合い植栽間隔が狭く問題となっている箇所も見られます。

大木化による周辺環境への圧迫

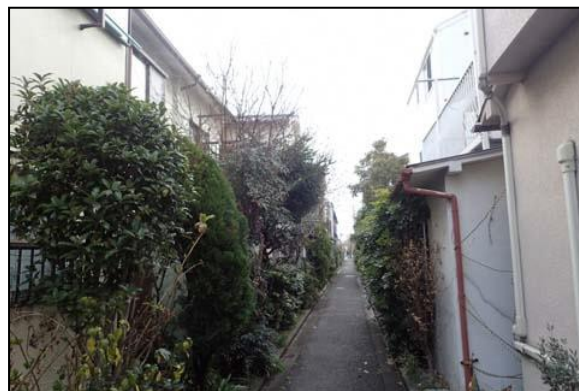
狭小な生育空間に植栽

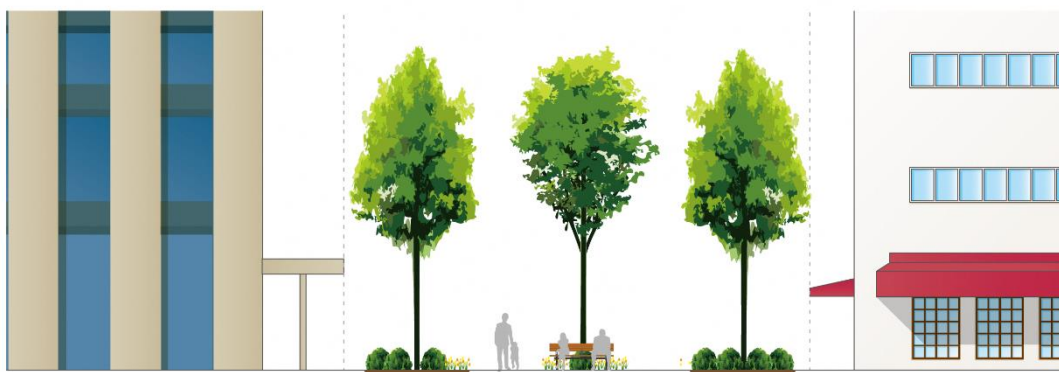
生育基盤（植樹柵・植樹帯など）が十分広く、建物や車・歩行者の通行に支障が発生しない十分な空間が確保されている箇所で、樹高を高くすることや新たに植栽する等を行うことが期待される路線を想定しています。

図 3-2 景観形成促進路線での目標イメージ

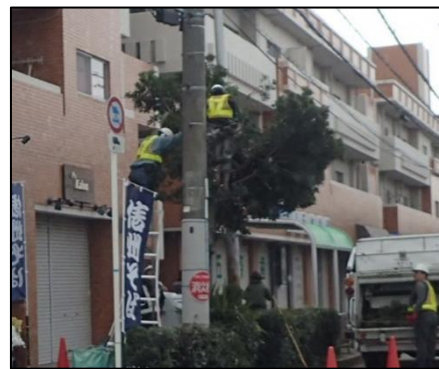
街路樹の剪定作業

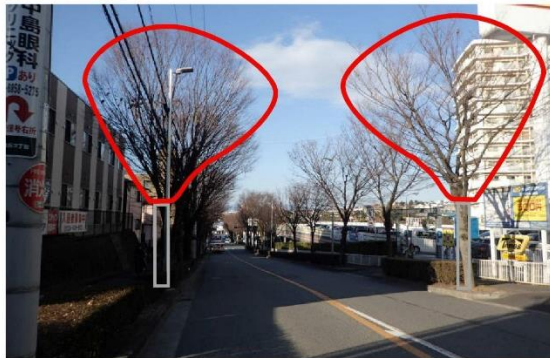
街路樹管理シートには、路線ごとに路線名、区間等の基本情報に、街路樹の樹種名、サイズ、植栽及び周辺環境、樹木の生育上の課題、目標像（管理目標）、管理内容、目標樹形剪定方針等の項目が設定しており、現況にあった剪定等の日常管理を行いながら、適宜情報を更新していきます。

図 3-6 街路樹管理シート (記載例)

そこで、樹種特性や生育基盤の大きさ、地上部の生育空間等を考慮して、路線ごとに目標樹形を定め、樹種・立地等から最適な剪定頻度を設定します。また、これに基づいた剪定管理を行うため、目標像、目標樹形、管理頻度を記入する街路樹管理シートを路線ごとに作成します（図 3-6）。

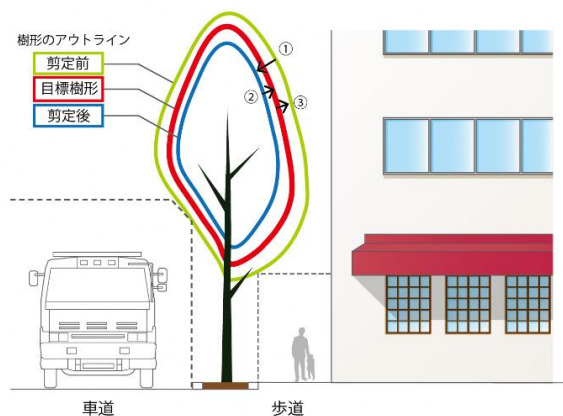
路線ごとに設定されている目標樹形になるように、剪定を行います。剪定後の樹形の大きさは、次回までの剪定間隔（年）を踏まえ、樹木の成長量（一般に落葉樹で成長量が多く、常緑樹で成長量がやや小さい）を考慮して、目標樹形よりも小さくするように剪定します。

また、街路樹の成長に伴って枝葉がはみ出し、車両や人への通行障害が発生することから、次の剪定時期まで道路交通に支障を来さないように、余裕をもって剪定します。

図 3-8 剪定による樹形の大きさ

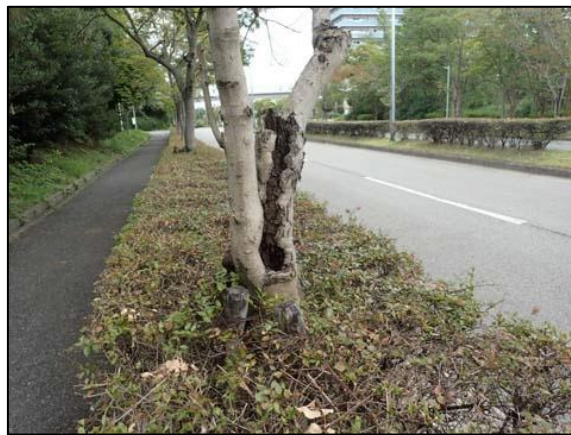
- ①危険木（腐朽木、通行障害となる樹木等）は速やかに更新します。

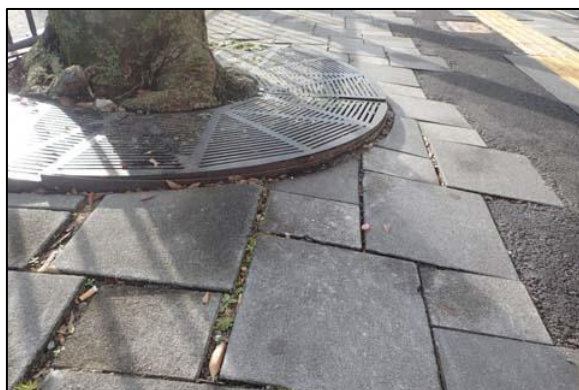
②歩道等の舗装を大きく損傷し、通行障害が発生している箇所は、歩道の改良等を検討します。

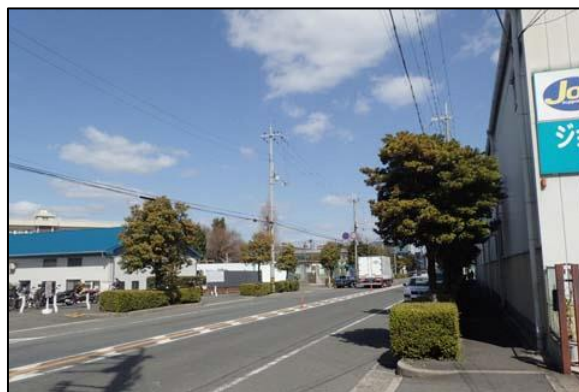
③有効歩道幅（2m以上もしくはやむを得ない場合は 1.5m以上※道路構造令より）を確保できていない歩道では、街路樹を撤去、又は歩道幅員の確保のため、植栽帯の整備等を検討します。

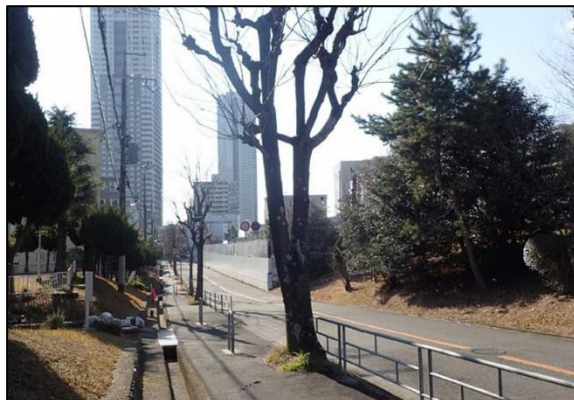
④植樹帯の幅は少なくとも 1.0m以上（標準で 1.5m以上）とします。その幅が確保できない箇所では、必要に応じて街路樹の撤去を行います。

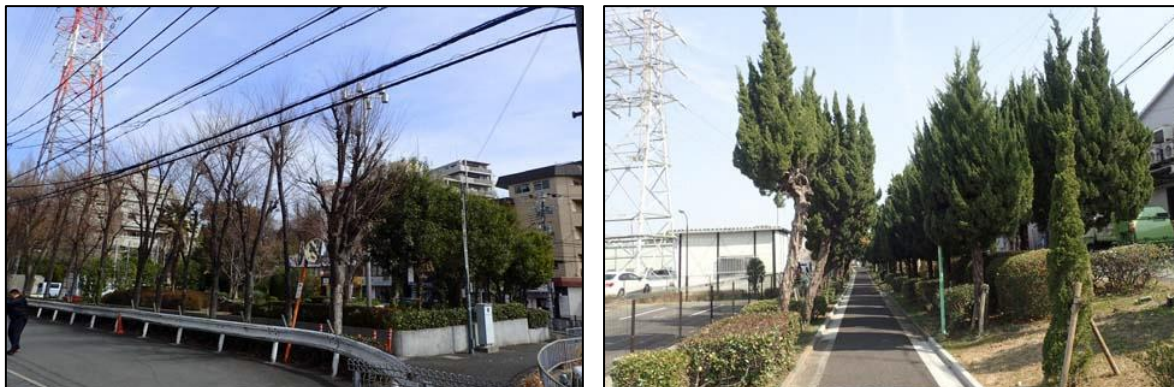
⑤植栽間隔は隣り合う街路樹の枝葉の接触を避けるとともに、見通しの確保のため基本的に間隔は 8m以上とします。8m未満の植栽間隔で、街路樹が高密度になっている場合は、間引きを検討します。

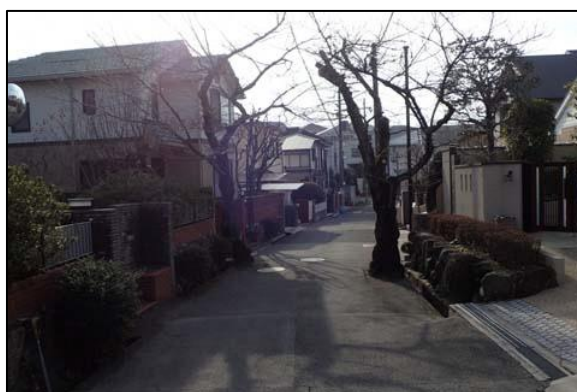
⑥幹や大枝が民地等へ越境したり、沿道建物に接触したりする街路樹は撤去、又は更新します。

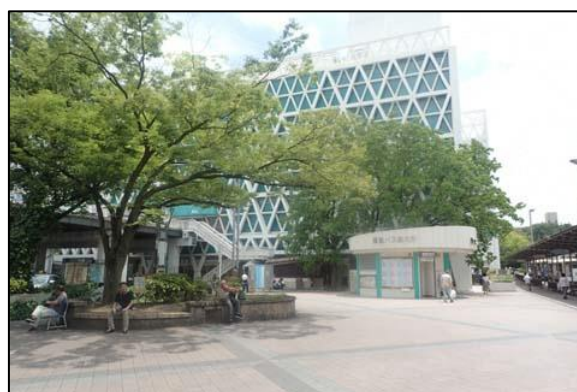
⑦駅前や歩道空間が広い場所では、良好な街路景観の向上のため新たな植栽等の再整備を検討します。

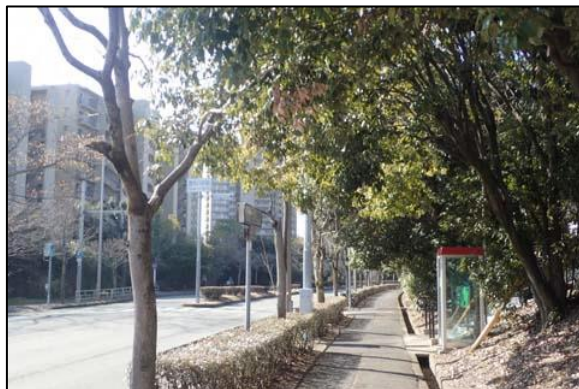
- ⑧隣接する緑地や公園の樹木から被陰等の影響を受けている街路樹（高木）は撤去し、低木管理とします。

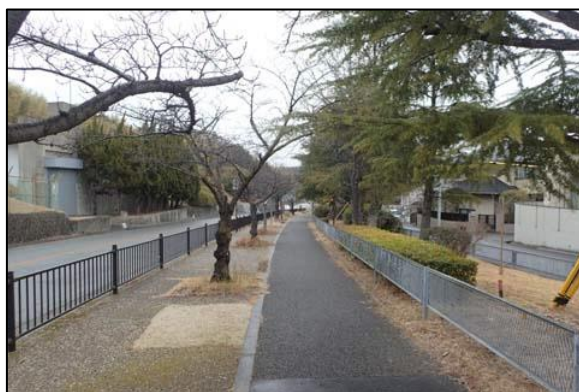
- ⑨老木・大木・腐朽箇所が多い等の街路樹は、一体的に更新します。
