# 日ごろからこんな取り組みをしています

## 下水道管の改築・修繕

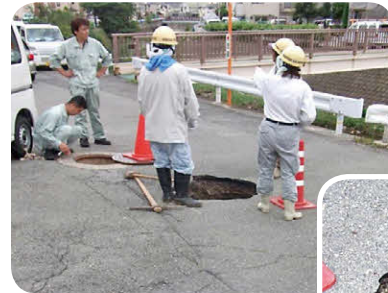
下水道管にひび割れ発見！

古い管の中に新しい管を通して修繕します

陥没事故のようす。こうした事故を起こさないためにも、日頃からの点検・調査は欠かせません。
