土砂災害警戒区域等の指定の公示に係る図書(その1)

様式-1(急)-(ア) 指定区域位置図 [この地図は、国土地理院発行の1/25,000地形図「伊丹」の一部を使用した]	自然現象の種類	急傾斜地の崩壊	区域番号	K20300020
	告示番号	大阪府告示第517号 大阪府告示第518号	区域の名称	螢池
	告示年月日	平成22年3月30日	所在地	大阪府豊中市螢池東町一丁目

土砂災害警戒区域等の指定の公示に係る図書(その2)

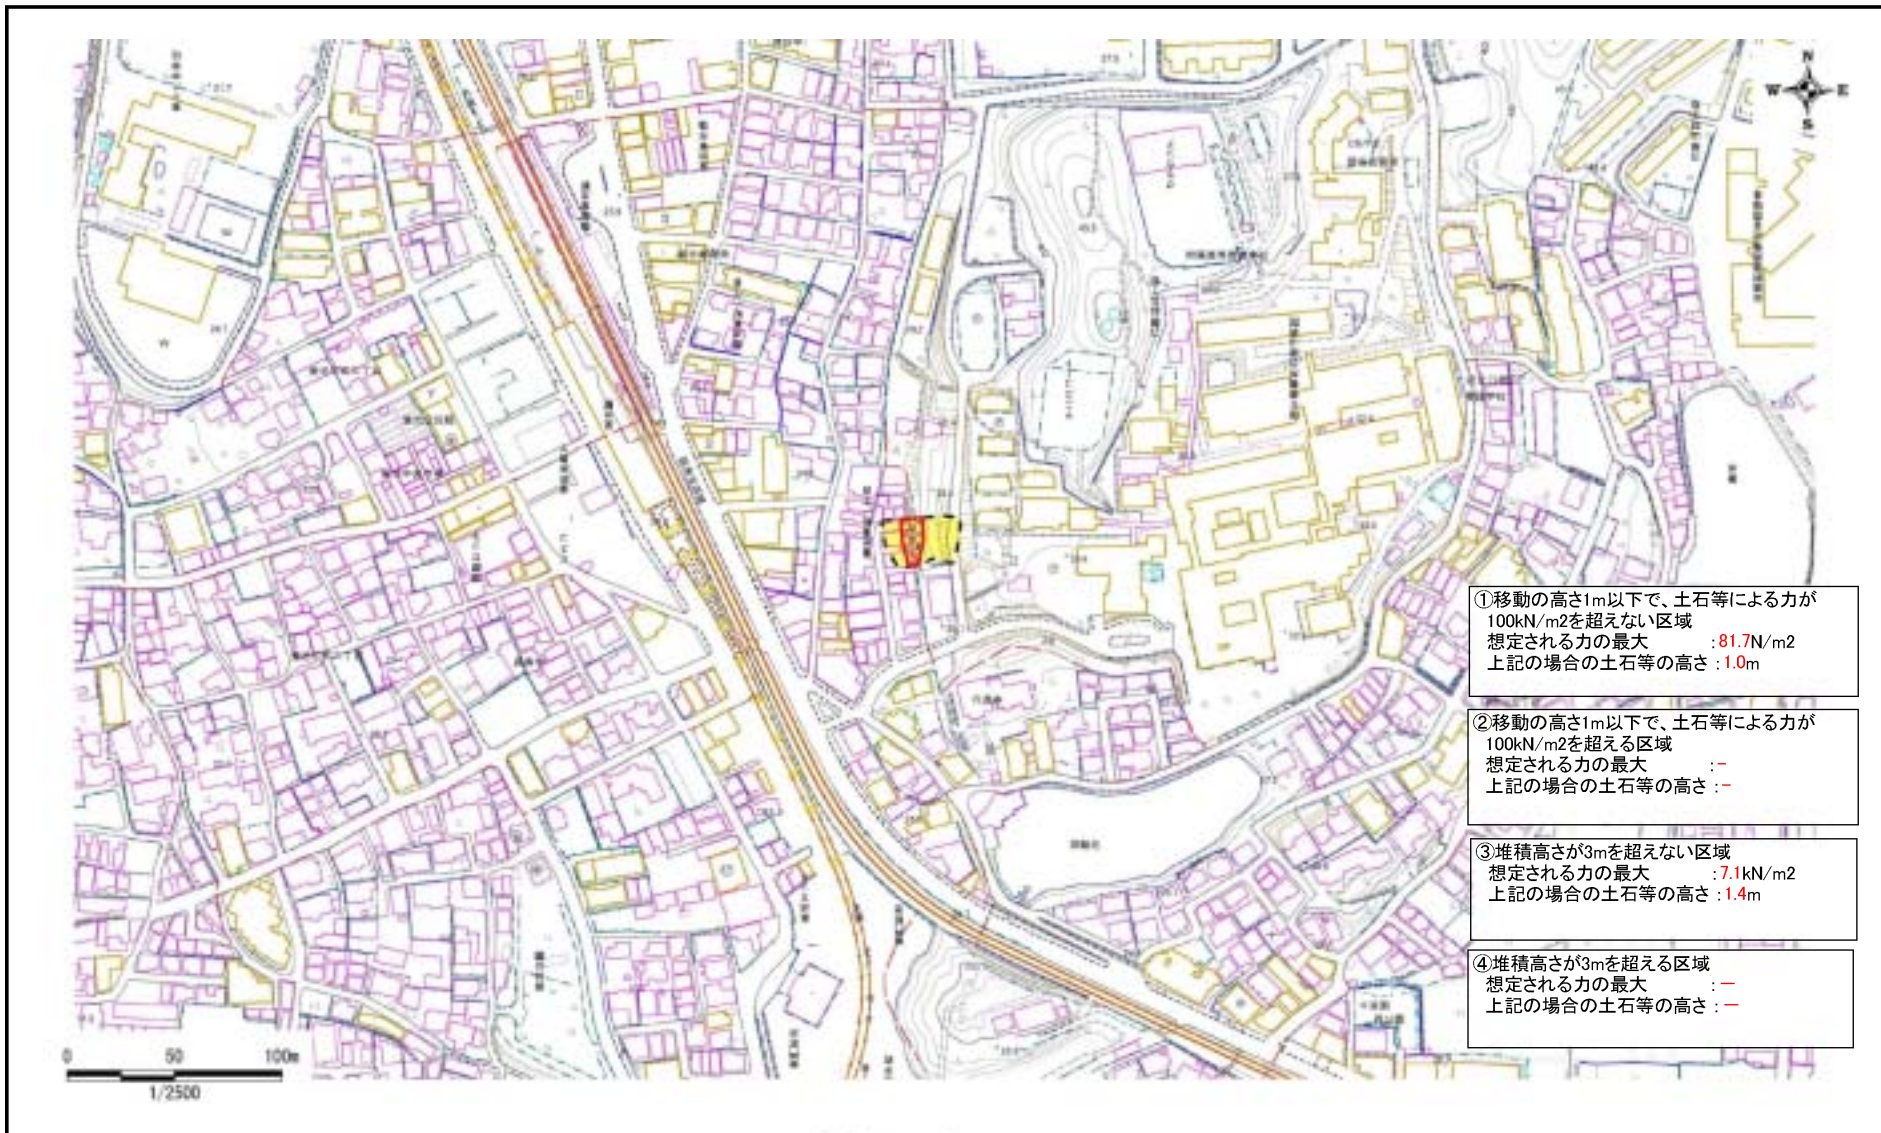
様式-2(急)-(ウ) 土砂災害警戒区域等 区 域 図	土砂災害防止法第6条第1項に該当する区域		縮尺 1:2,500	自然現象の種類	急傾斜地の崩壊	区域番号	K20300020
	土砂災害防止法第8条第1項に該当する区域			告示番号	大阪府告示第517号 大阪府告示第518号	区域の名称	螢池
	土石等の(移動)高さが1m以下の場合、土石等の移動による力が100kN/m ² を超える区域			告示年月日	平成22年3月30日	所在地	大阪府豊中市螢池東町一丁目
	土石等の堆積の高さが3mを超える区域
