土砂災害警戒区域等の指定の公示に係る図書(その1)

様式-1(急)-(ア) 指定区域位置図 この地図は、国土地理院発行の1/25,000地形図「伊丹」「吹田」の一部を使用した	自然現象の種類	急傾斜地の崩壊	区域番号	K20300180
	告示番号	大阪府告示第 1368 号 1369	区域の名称	東豊中町三丁目(1)
	告示年月日	平成27年9月28日	所在地	豊中市東豊中町三丁目

土砂災害警戒区域等の指定の公示に係る図書(その2)

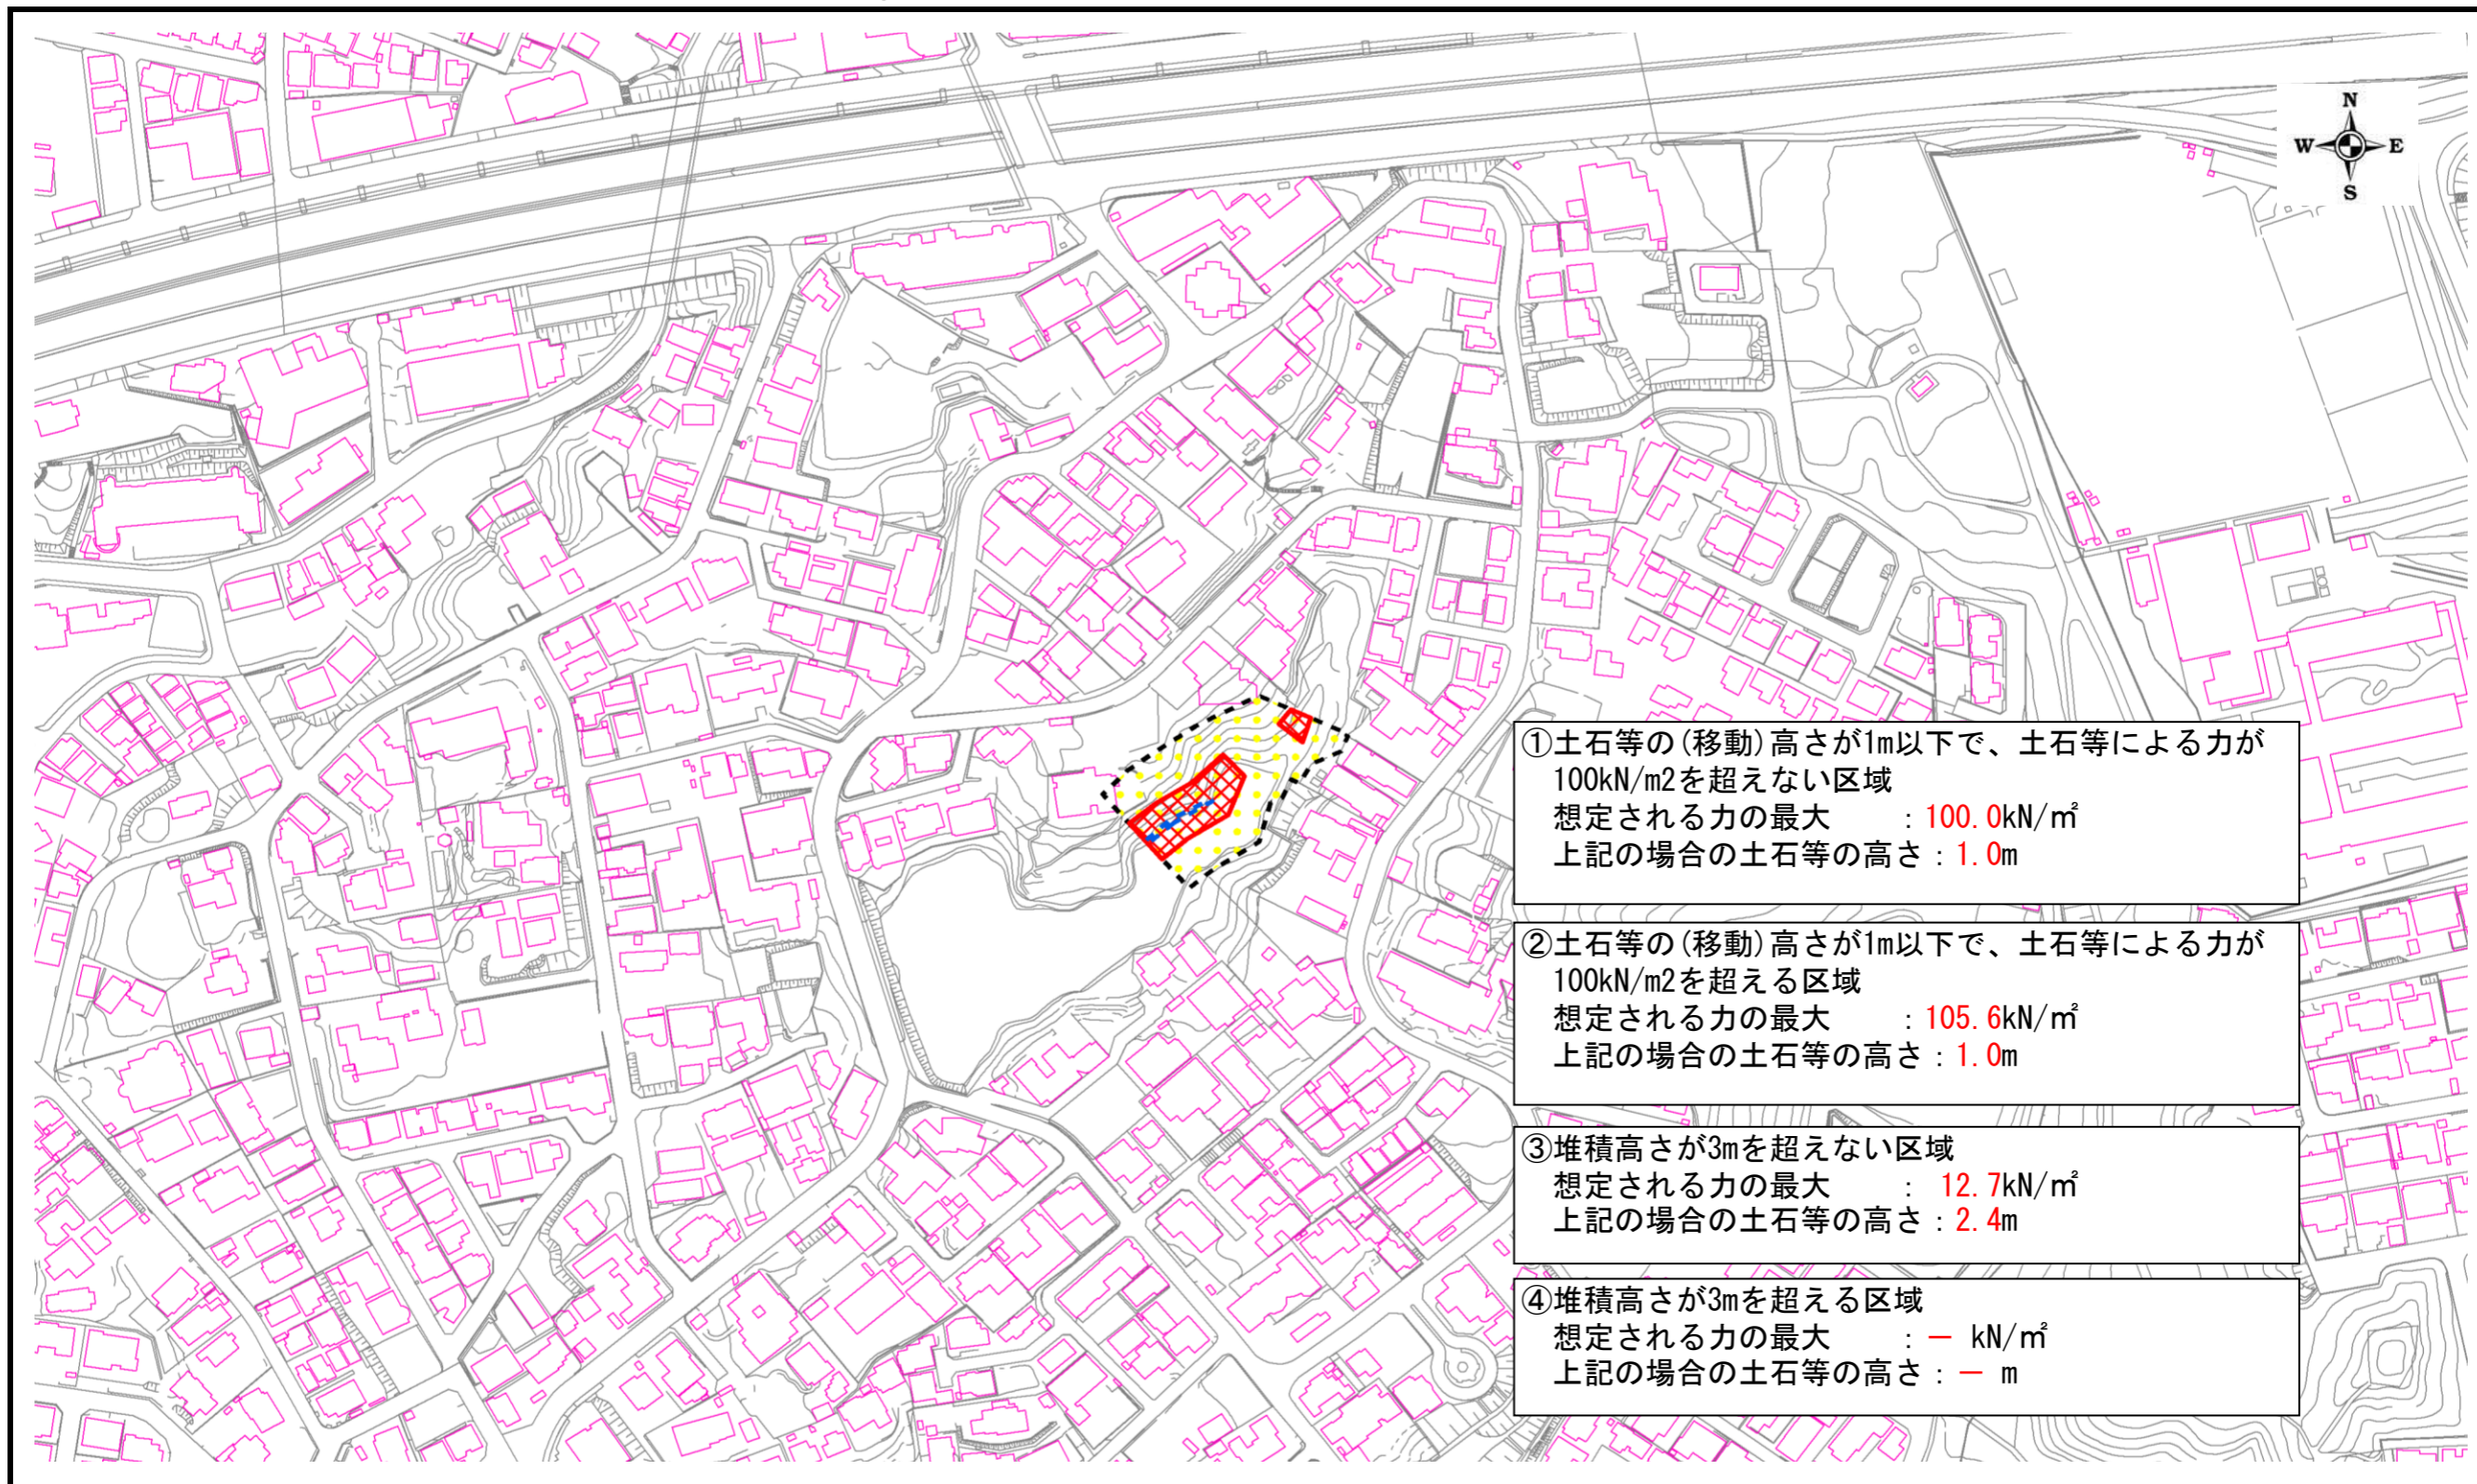
- ①土石等の(移動)高さが1m以下で、土石等による力が100kN/m<sup>2</sup>を超えない区域  
 想定される力の最大 : 100.0kN/m<sup>2</sup>  
 上記の場合の土石等の高さ : 1.0m
- ②土石等の(移動)高さが1m以下で、土石等による力が100kN/m<sup>2</sup>を超える区域  
 想定される力の最大 : 105.6kN/m<sup>2</sup>  
 上記の場合の土石等の高さ : 1.0m
- ③堆積高さが3mを超えない区域  
 想定される力の最大 : 12.7kN/m<sup>2</sup>  
 上記の場合の土石等の高さ : 2.4m
- ④堆積高さが3mを超える区域  
 想定される力の最大 : - kN/m<sup>2</sup>  
 上記の場合の土石等の高さ : - m

様式-2(急)-(ウ) 土砂災害警戒区域等 区 域 図	土砂災害防止法第7条第1項に該当する区域		縮尺 1:2,500	自然現象の種類	急傾斜地の崩壊	区域番号	K20300180
	土砂災害防止法第9条第1項に該当する区域			告示番号	大阪府告示第 1368号 1369号	区域の名称	東豊中町三丁目(1)
	土石等の(移動)高さが1m以下の場合、土石等の移動による力が100kN/m <sup>2</sup> を超える区域			告示年月日	平成27年9月28日	所在地	豊中市東豊中町三丁目
	土石等の堆積の高さが3mを超える区域
