災害時のアスベスト飛散防止対策について

平成 30 年 6 月 22 日
豊中市環境部環境政策課

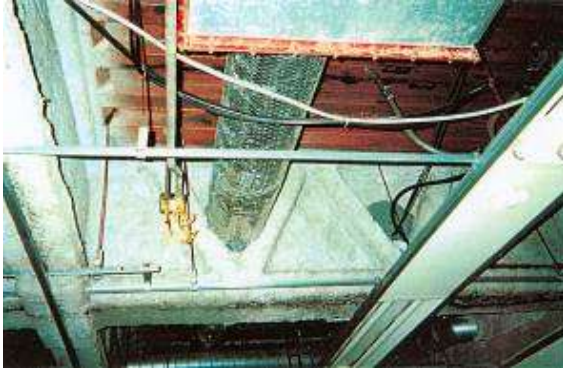
鉄骨造の梁・柱の耐火被覆

鉄骨造	鉄骨の耐火被覆（鉄骨全面に施工）
鉄骨造及び 鉄筋コンクリート造	機械室、ボイラー室、空調機室、電気室等 （石綿含有吹き付けの施工）
建築設備	空調機・温水等の配管（保温材）、 煙突等のライニング

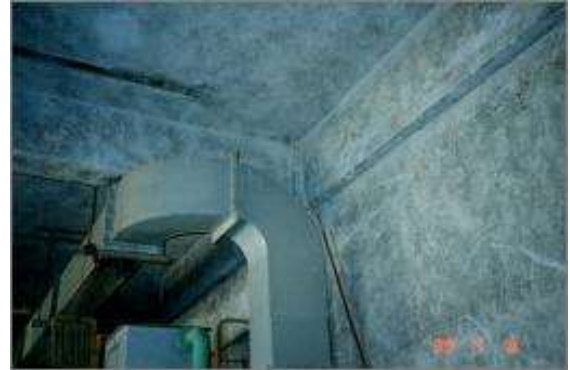
機械室の壁・天井の断熱

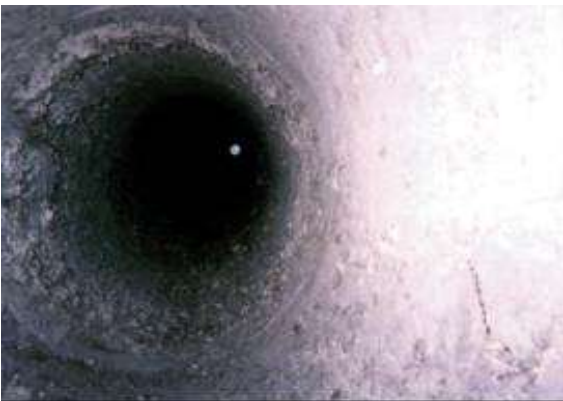
煙突の断熱材

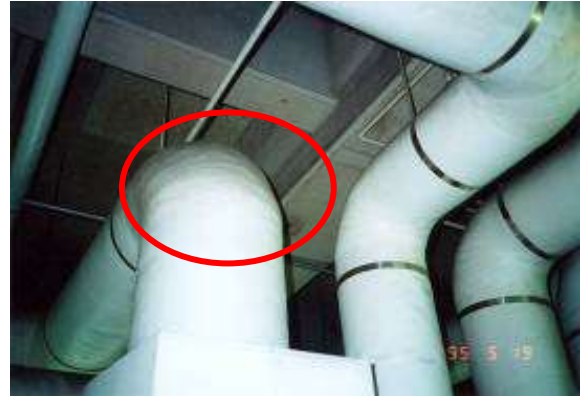
保温材（配管等）

- ② 断熱材や配管の保温材等についても、アスベストを含有するものが使用されていることがあるので、破損等の有無を確認する。

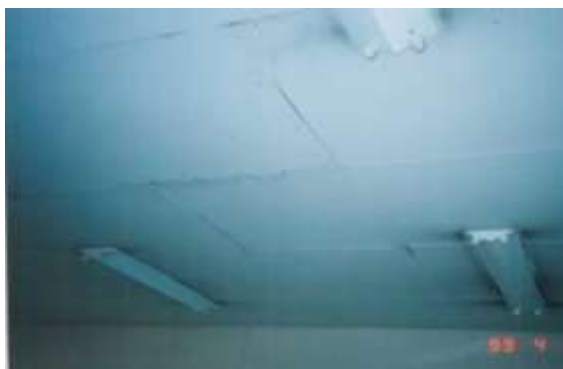
天井のスレート板

- ③ その他アスベスト含有建材（成形板等）についても、建材の破損等により石綿が飛散するおそれがあることから、注意が必要。
